ACCESIBILIDAD UNIVERSAL EN LA EDIFICACIÓN, EL URBANISMO Y EL TRANSPORTE

Plan Integral de Accesibilidad: Transporte, Urbanismo, Edificación y Comunicación

Trabajo Fin de Máster de Postgrado en Accesibilidad y Diseño para Todos. Universitat Internacional de Catalunya

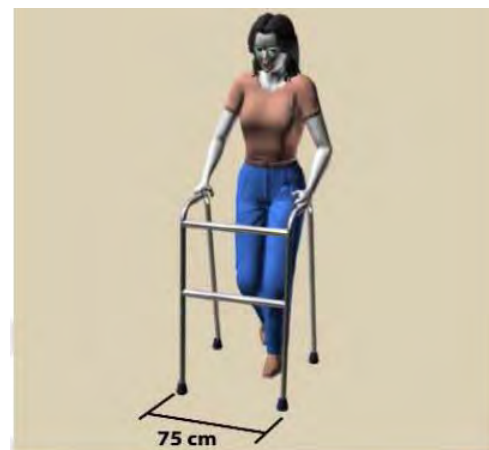
ANDADERAS

El espacio requerido por una persona que utiliza andadera se define a partir del ancho de la andadera misma y deben tomarse en cuenta las características de la ayuda técnica y la forma en la que se utiliza, por lo cual el ancho mínimo adecuando para el desplazamiento de una persona con andadera es de 75 cm.

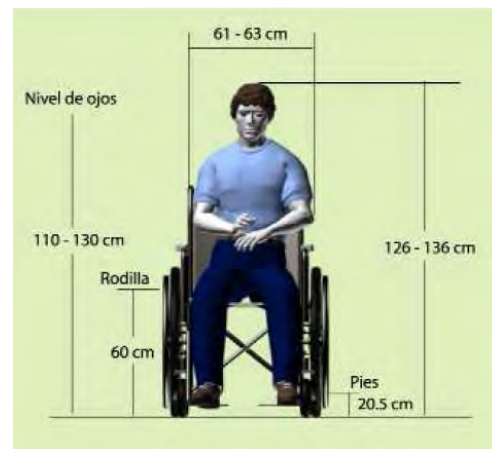
Dimensiones antropométricas y Diámetro Giro

Es necesario conocer el diámetro de giro de una persona en su silla de ruedas, ya que cualquier espacio que se diseñe debe contar con 1,50 m de diámetro mínimo, libre de obstáculos, para realizar este movimiento.

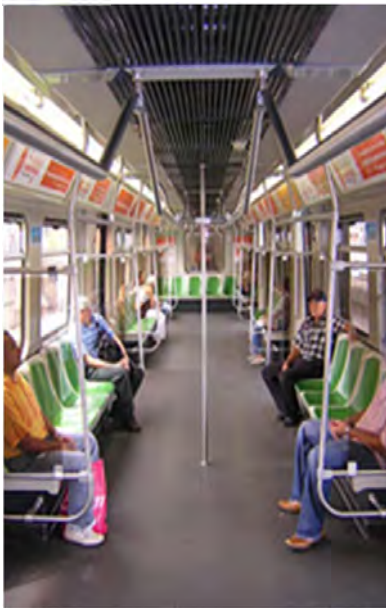
Análisis e Intervención por Elemento		F07DP-T
Estación Suramericana Metro Medellín		Interior de los Vagones
Sillas  	Sistema de Información  	 
Prioridad Intervención: Media		
Diagnostico		
Propuestas

El sistema de información que existe únicamente es sonoro, solo una pequeñas luces se enciende para marcar hacia que costado es la salida, no existen pantallas o sistemas que informen sobre la llegada a la próxima estación, tiempos, ubicación, salidas, etc..

No se disponen **sillas** ni espacios preferenciales, que permitan la ubicación de personas con algún tipo de limitación, ancianos o mujeres en embarazo, las sillas no cuentan con apoyos que permitan el sentarse o ponerse de pie con mayor facilidad y seguridad, las sillas son todas del mismo color, las barras y elementos de sujeción son adecuados, porque permiten la fácil aprensión de los usuarios cuando el tren esta en movimiento pero no se diferencian cromáticamente con el entorno, existen sectores que no cuentan con estos elementos lo que genera un riesgo cuando el tren se detiene o avanza y cuando personas de talla baja o niños necesitan sujetarse.

Se propone la disposición de sillas preferenciales (mínimo el **2%** del total de asientos, según Norma Técnica Colombiana **NTC 4695**) que se diferencien cromáticamente del resto, para uso de personas con discapacidad, adultos mayores, mujeres en embarazo, personas obesas y niños en una zona de fácil acceso y cercana a la salidas, estas contarán con apoya brazos que faciliten la aprensión para dar seguridad y facilidad al sentarse y levantarse, se debe considerar que sean un poco mas anchas para permitir el uso por parte de personas obesas y mujeres en embarazo.

Igualmente se deben disponer zonas accesibles para la ubicación de usuarios de sillas de ruedas y personas con algún tipo de limitación, estas zonas deben estar libres de obstáculos y deben permitir la aproximación y el giro de una silla de ruedas en un radio mínimo de **1.50 metros** (Según **NTC 4695**). Debe contar con barras de sujeción vertical y horizontal, cinturones de seguridad para fijar la silla y asientos abatibles para otros usuarios con limitación, botón de aviso de descenso.

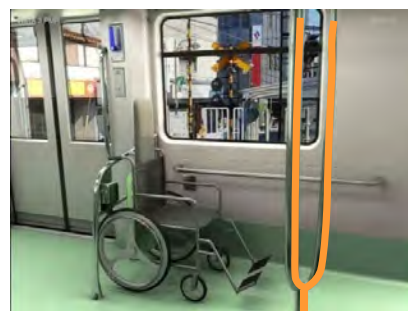
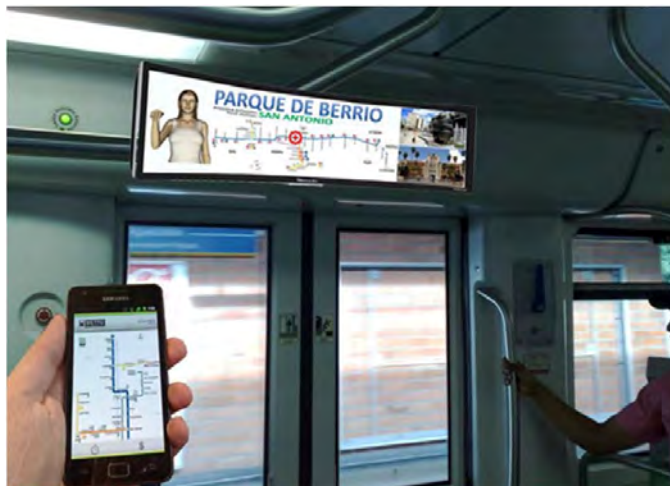
Análisis e Intervención por Elemento		F08P-C
Estación Suramericana Metro Medellín		Interior de los Vagones
Sistema de Información  	 	Prioridad Intervención: Media
		Propuestas

Esta propuestas busca orientar y mejorar la información y comunicación de los usuarios de este sistema de transporte masivo- Metro, para que puedan saber con mas facilidad dónde están a dónde quieren llegar y atender sus necesidades, independiente de que tenga o no algún tipo de discapacidad; el sistema contaría con 2 tecnologías:

1.Pantallas en los Vagones: Estas brindarían información en varios idiomas en texto de buen tamaño, con lengua de señas, mapas que se actualizan e informan de forma grafica y en texto audible en qué estación se encuentra y cuál es la siguiente, muestra fotos de los sitios o referencias de interés cercanas a la estación, mientras el recorrido y cuando el tren este en la estación.

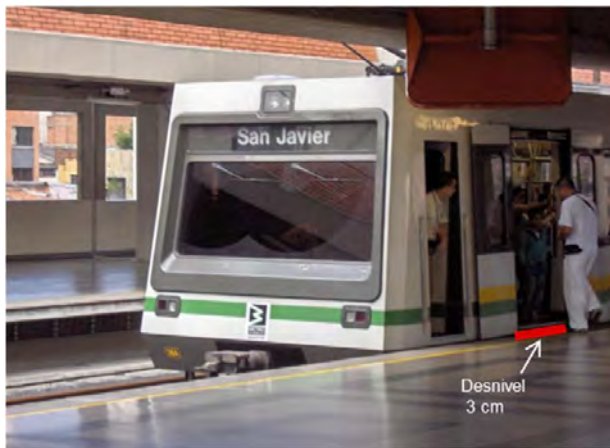
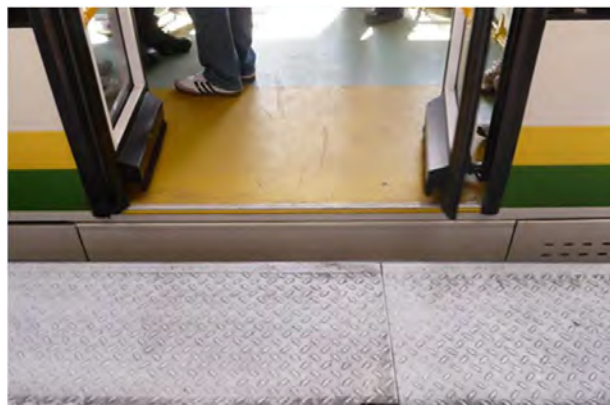
Prioridad Intervención: ALTA
		<div style="background-color: red; color: white; padding: 2px;">Diagnostico</div>

En los puntos de transición entre el interior de los vagones del tren y la plataforma de la estación se presenta un desnivel de aproximadamente **3.0 Cm**, además un espacio horizontal entre estos de aproximadamente **4.0 Cm**, lo que genera riesgos de caídas o atascamientos. Este punto de conexión entre el sistema de transporte y las infraestructura de la estación constituye un aspecto fundamental y crítico, si no reúnen las condiciones o ayudas técnicas que garantizan un vínculo adecuado que permita la transición con seguridad y autonomía entre el tren y la estación. Normalmente en este punto se presenta un desajuste muy relevante por las condiciones y diseño de cada elemento, lo que implica una dificultad manifiesta en las operaciones de embarque y desembarque de todos los usuarios, principalmente para los que presentan una discapacidad física o visual y en especial los que van en sillas de ruedas.

Además se debe incorporar mínimo en una salida de cada vagón un sistema que se despliegue cuando se abran las puertas para permitir salvar el espacio entre el interior del vagón y la plataforma de desembarque. Este sistema tiene que estar acompañado de un botón que lo active y de una alerta que de aviso a los demás usuarios para que dejen libre el espacio de la salida accesible.

Las puertas y la zona por donde se realizara el ingreso y la salida debe estar bien señalizada con el símbolo internacional de accesibilidad (**según ISO 700 y Norma Técnica Colombiana 4139**) y estar lo mas próximo a la zona accesible dispuesta.

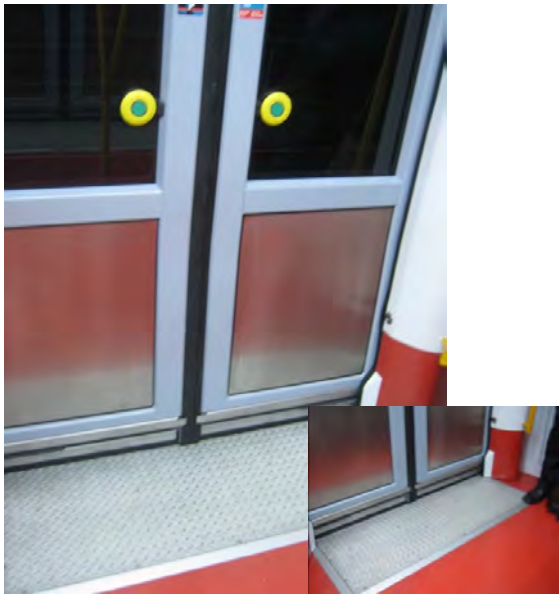
Se debe igualar el desfase entre los vagones y la plataforma de llegada en las estaciones, debido a que algunos vagones presentan una altura mayor respecto al nivel de la plataforma, esto se podría hacer por medio de una adecuación técnica que permita la graduación y sincronización en la altura de los vagones.

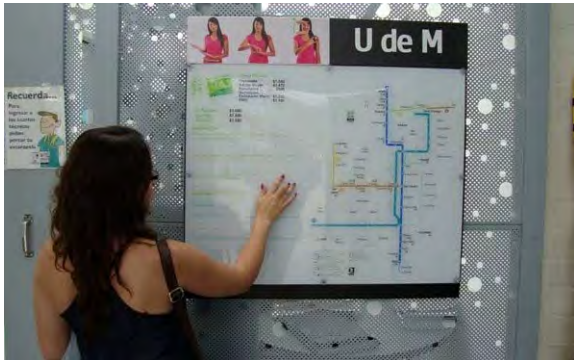
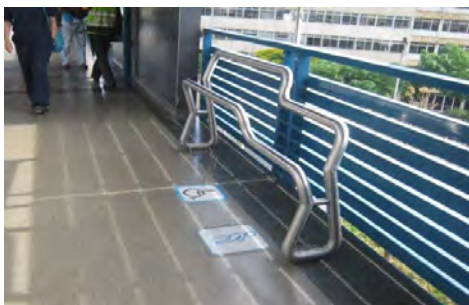
Análisis e Intervención por Elemento		F13P-T
Estación Suramericana Metro Medellín		Plataforma Estación
  Sistema de Información y señalización	  Sillas	 
		Prioridad Intervención: ALTA
		Propuestas

Conceptos y criterios de Diseño.

Se propone el mejoramiento de la forma y características de presentar la información a los usuarios, se recomienda incorporar las **recomendaciones y especificaciones** establecidas en el manual de señalización del departamento nacional de planeación y las normas técnicas sobre información que tomo como referencia y que incluyo mas adelante.

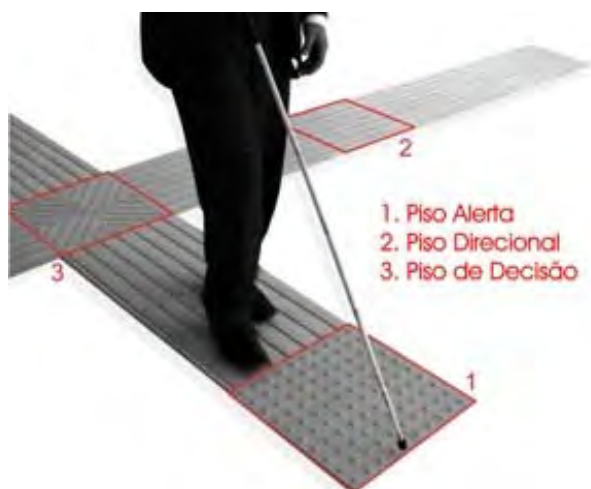
Franjas guía de encaminamiento:

(Patrones de alerta y guía en Colombia)
 Se recomienda la instalación de franjas guía de encaminamiento sobre la plataforma y las circulaciones principales de la estación para orientar a los usuarios con limitación visual en el acceso a los vagones, la circulación por la plataforma, las zonas de estancia y servicios y la salida e ingreso a la estación. Este tipo de franjas deben reunir las siguientes características y recomendaciones (según **NTC 5610**, manual de accesibilidad para técnicos municipales Fundación ONCE-ACS y la Guía de Pavimentos 1ª Jornadas de dissenso de pavimentos accesibles. Málaga) deben estar ubicadas perpendicular al sentido de aproximación de la persona, debiendo estar ubicadas a una distancia paralela entre **400 mm y 800 mm** del borde de la plataforma. Existen dos tipos de guías de acuerdo a su función:

Constituidas por piezas o materiales con un acabado superficial continuo de acanaladuras rectas y paralelas, cuya profundidad máxima será de **5 mm**. Las piezas deben quedar a modo de altorrelieve de manera que la parte profunda de la acanaladura se encuentre al mismo nivel que el resto del suelo, en los casos en que la instalación de este tipo de pavimento se realiza en zonas en los que los suelos adyacentes sean especialmente pulidos o lisos, el relieve de la acanaladura podrá situarse en torno a los **3,5/4 mm**, dado que la diferencia entre éste y el correspondiente al pavimento contiguo posibilita la detección.

El empleo de la acanaladura, debe ser orientado en sentido longitudinal al de la marcha configurando franjas de **40 cm** de anchura. No obstante ha de entenderse que este es un recurso de apoyo indicado particularmente en espacios de grandes dimensiones, sin límites claros ni referencias, donde es de vital importancia encaminar a los usuarios a los puntos mas importantes de la estación (accesos exteriores y puntos de información, núcleos de comunicación) De hecho, un exceso de caminos produciría un efecto contrario al deseado desorientando a la persona al no saber cuál de ellos tomar. Este elemento táctil debe fabricarse con material no deslizante sin mermar las cualidades específicas para facilitar la detección del usuario a través del pie o del bastón blanco.

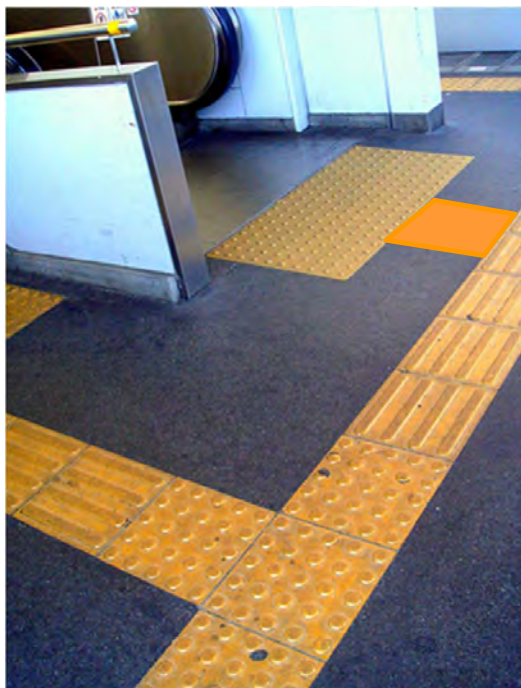
Análisis e Intervención por Elemento	F20P-T
Guías táctiles indicadoras de dirección y advertencia puntos de peligro	Plataforma Estación

Todos los elementos táctiles deben reunir unas características de diseño y propiedades que garanticen su función de dar información a las personas con discapacidad visual pero no pueden ser una barrera arquitectónica para el resto de usuarios, derivados de un mal diseño ya sea por características o por ejecución.

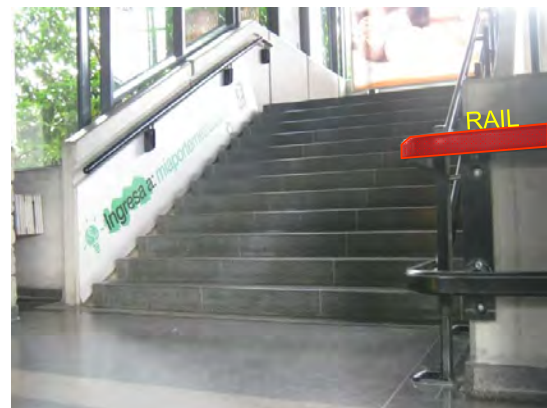
Las escaleras poseen una huella de **30 cm** y una contrahuella de **17 cm**. Lo que es adecuado según lo indicado en la **NTC 4145**, los peldaños presentan aristas redondeadas pero no se diferencia cromáticamente ni con cambio de textura el primer y el ultimo escalón del tramo, los tramos cuentan con pasamanos a una sola altura de **90 cm** estos son continuos y permiten la sujeción, están anclados por la parte inferior y se encuentra a una distancia del muro de **5 cm**, pero solo a un lado debido a que en el otro costado se encuentra el rail por donde recorre la plataforma salva-escaleras.

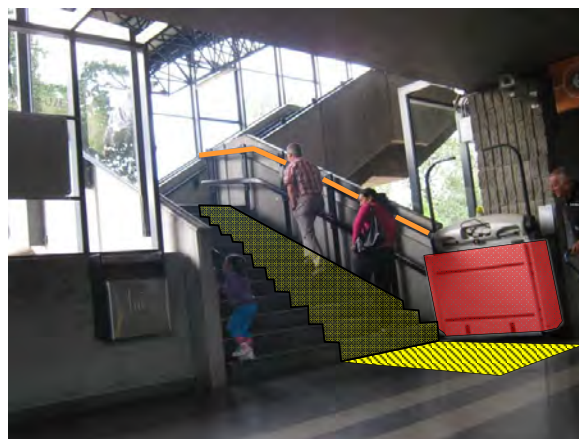
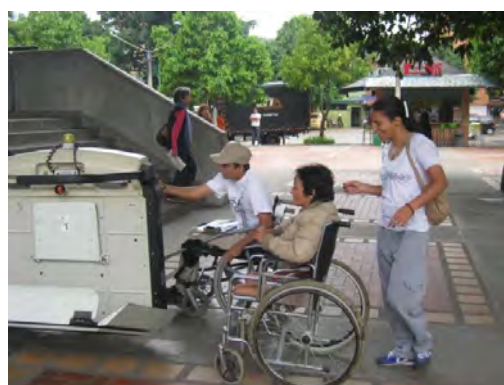
Análisis e Intervención por Elemento		F22D-T
Estación Suramericana Metro Medellín		Puntos de Circulación
  Ayuda Técnica	 	Prioridad Intervención: ALTA
		Diagnostico

Ayuda técnica para la Movilidad :
Plataforma Salva-escaleras, este tipo de ayudas técnicas ubicadas en los accesos y puntos de circulación de esta estación se utilizan para salvar los tramos de escaleras desde el exterior hasta la taquilla y entre esta y la plataforma, es el único medio dispuesto para facilitar el desplazamiento entre niveles de las personas con movilidad reducida, no es recomendable para este tipo de instalaciones de alta concurrencia y flujo peatonal, por sus características y necesidades de desplazamiento, manejo, mantenimiento y tiempos de recorrido, además que debe ser empleadas solo para salvar máximo dos tramos de escaleras o para ir de un nivel a otro en espacios interiores, y no como ocurre en esta y otras estaciones de este sistema de transporte que las emplean en el exterior y para salvar grandes tramos de escaleras.

Las necesidades que requiere este tipo de ayuda técnica impiden la colocación de pasamos, la plataforma aun estando plegada se convierte en un obstáculo que dificulta la movilidad y flujo de los usuarios y cuando se despliega para su funcionamiento reduce a la mitad el ancho libre de paso por las escaleras.

El manejo y utilización de esta ayuda técnica requiere la colaboración de otro persona para activar y ubicarla en el lugar donde se encuentra el usuario, si es al inicio o final del tramo de escaleras, no es fácil su manejo, se bloquea si se le da un mal uso, se necesita realizar un gran esfuerzo para subirse a la plataforma, es constante la necesidad de mantenimiento por la alta cantidad de usuarios que las emplean, y su velocidad de desplazamiento es muy reducida.

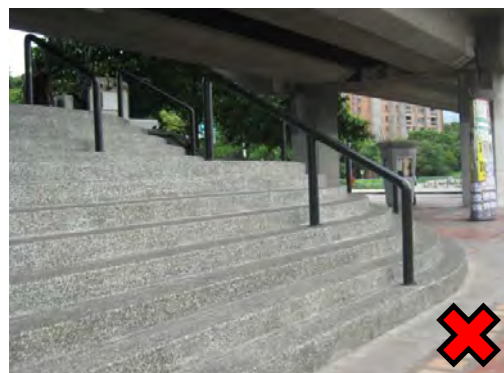
Análisis e Intervención por Elemento		F26P-T
Estación Suramericana Metro Medellín	Puntos de Circulación	
Pasamanos  	 	Prioridad Intervención: MEDIA
		Propuestas

Pasamanos criterio de Diseño

Para el mejoramiento de la movilidad y la seguridad de los usuarios en los puntos o zonas de circulación se propone la instalación de pasamanos con una sección transversal entre **35 mm y 50 mm** para permitir así una segura y fácil sujeción además de un buen apoyo, deben permitir el desplazamiento continuo de la mano, tendrán que estar compuestos por materiales rígidos e inalterables, deberán estar fijados firmemente por la parte inferior y diferenciarse cromáticamente de su entorno.

En tramos de escaleras con ancho libre de paso superior a **3 metros** se deberá disponer un pasamanos intermedio sea continuo en todo su recorrido con excepción de los descansos, estos deben estar colocados a dos alturas a **70 cm** y a **90 cm** medidas verticalmente en su proyección sobre el nivel de piso terminado desde el eje de la sección.

Todas las escaleras deberán tener pasamanos a ambos lados continuos en todo su recorrido y con prolongaciones horizontales de **30 cm** tanto al inicio como al final de los tramos siendo curvadas al final para evitar golpes o eventuales enganches, siempre y cuando estas prolongaciones no sobresalgan sobre otras circulaciones transversales por que además del riesgo reduce el ancho libre de paso. Lo ideal es que los pasamanos cuenten con una señal sensible al tacto que indique la proximidad de sus límites.

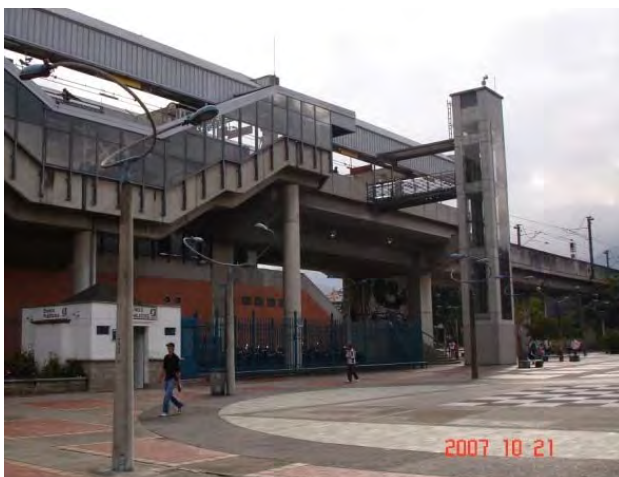
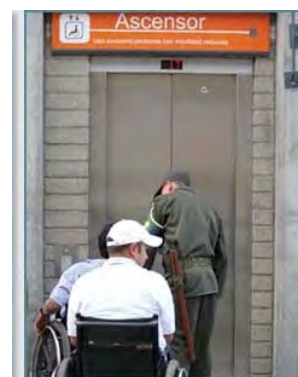
Análisis e Intervención por Elemento		F27P-T
Estación Suramericana Metro Medellín	Ascensor	
Ascensor A	 	Prioridad Intervención: ALTA
Propuestas

Para garantizar el acceso, movilidad y uso de este sistema de transporte por parte de todos los usuarios específicamente los que presentan alguna limitación en la movilidad, se sugiere como la prioridad mas importante de intervención para mejorar las condiciones de accesibilidad de esta estación, es la instalación de ascensores que permitan el ingreso desde el exterior hasta las plataformas de llegada de los trenes tal como ocurre en algunas otras estaciones de este mismo sistema de transporte, estos ascensores realizan el cobro al ingresar a la cabina, tienen que ser externos por las características estructurales de la estación, por este motivo se ingresa al sistema sin tener que pasar por las taquillas y por ningún otro control de paso, debido a esto se requiere de una tarjeta especial perfilada solo para persona con movilidad reducida, esto hace que este tipo de ascensores solo sea utilizado por estos usuarios. Lo ideal sería que se incorporaran al sistema otro tipo de ayudas técnicas como escaleras eléctricas que servirían para mejorar la movilidad, desplazamiento y flujo de todos sus usuarios.

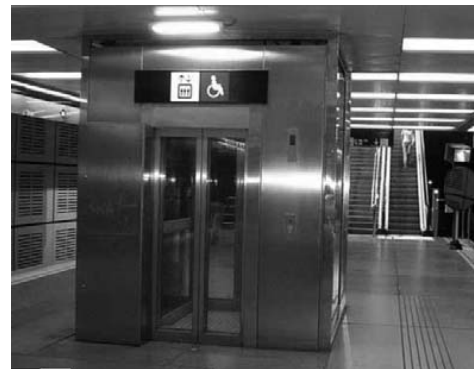
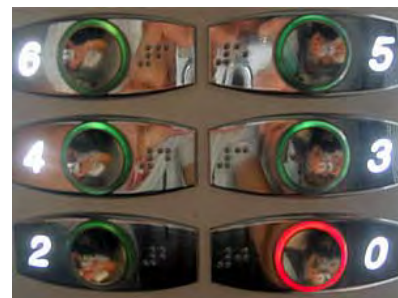
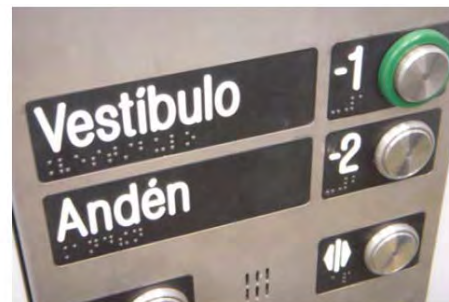
Análisis e Intervención por Elemento		F29E-T
Estación Suramericana Metro Medellín		Ascensor
Ascensor A	 	Especificaciones Técnicas Parámetros de Diseño

Los pulsadores y comandos del ascensor es recomendable que se iluminasen cuando se confirme su activación, además estos deben contrastar el texto con el color y el fondo.

El ancho de las puertas automáticas de acceso a la cabina debe ser mínimo 0,80 metros, el sistema de apertura dispondrá de un sensor de cerramiento y espera.

Las teclas de alarma y parada se situaran en la parte baja de la botonera para asegurarse que todo los usuarios puedan alcanzarlos, los mensajes auditivos se deberán percibir al interior de la cabina, se recomienda que haya un visor o pantalla, por encima del teclado que indique el numero de planta.

Hay que tener en cuenta que en casos de avería del ascensor si la persona que se encuentra en su interior es sorda puede quedar totalmente aislada si tenemos en cuenta que en la mayoría de los ascensores la comunicación prevista con el exterior es exclusivamente auditiva, los ascensores con puertas de vidrio o panorámicos en algunos tramos permiten que en caso de emergencia se puedan comunicar visualmente con el exterior, otra alternativa es la comunicación vía mensaje de texto.

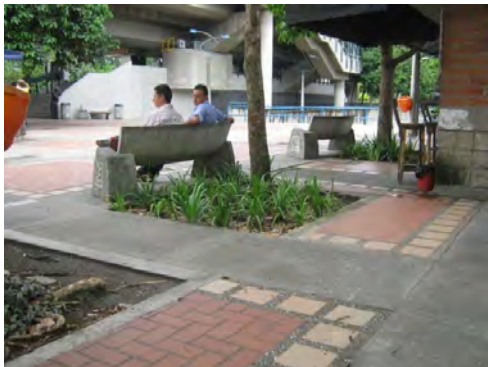
Itinerario Peatonal Ipe.1

El espacio publico de esta zona, presenta una gran cantidad de barreras debido a una gran presencia de elementos mal ubicados y ausencia de otros, los cuales dificultan el libre desplazamiento y orientación, existen puestos de venta, postes de alumbrado, bolardos, que interfieren los flujos peatonal principales, los desniveles en el cruce peatonal entre calzada y anden no se salvan, los semáforos no son sonoros, no existen pavimentos podó táctiles de orientación para personas con limitaciones visuales, el tiempo de cambio del semáforo es muy corto, las personas con movilidad reducida debe hacer el cruce por la ciclo ruta (Carril Bici). La ausencia de alcorques en los arboles genera riesgo de caídas, el mobiliario presenta problemas por su diseño.

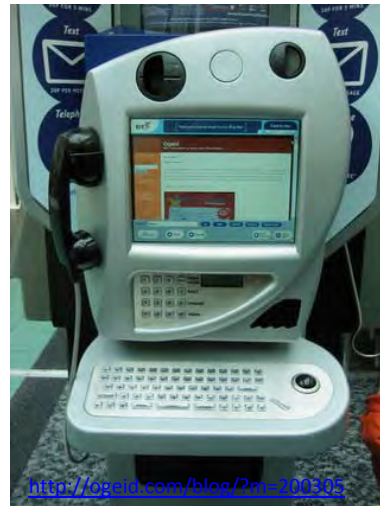
- Altura mínima libre inferior de 70 cm para permitir la aproximación a la botonera y la pantalla.
 - El área de aproximación debe estar libre de obstáculos y tener dimensiones mínimas de 80 cm por 120 cm para permitir el uso de ese espacio por una silla de ruedas y no debe obstaculizar la circulación peatonal.
 - La disposición de la **ranura** debe estar a una altura comprendida entre 0,70 m y 1,20 m. (ranura: orificio por donde se introducen las monedas y por donde se deslizan tarjetas para pagar el servicio del teléfono).
- Los teléfonos públicos deben tener un pulsador que permita subir el volumen del teléfono entre 12 db y 18 db.

Los elementos urbanos, tales como cabinas telefónicas, fuentes, basureros, bancos, tomas de agua, etc.. Es necesario que cuenten con una área de aproximación demarcada, de 60 cm. a su alrededor con una textura diferente de piso, para poder ser identificada y detectada por personas con deficiencia visual. El piso en el interior y alrededor del teléfono público debe ser antideslizante en seco y en mojado firme y sin desniveles. Es recomendable que el teclado sea en relieve y todos sus números sean contrastados, lo ideal es que todas las teclas cuenten con sistema Braille, teclado y pantalla lumínica. Los elementos que protegen al teléfono no deben obstruir la circulación. Los teléfonos públicos deben identificarse con el símbolo internacional de accesibilidad (SIA) cuando reúnen las características anteriormente mencionadas. **NTC 4695**

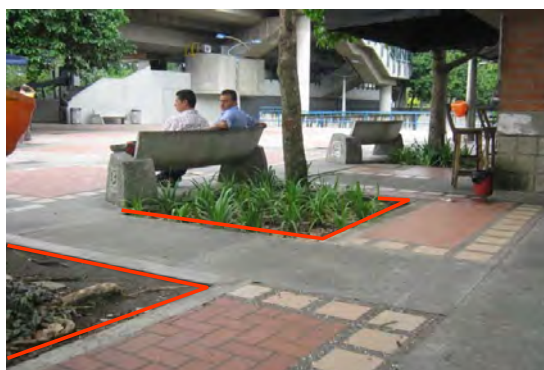
Los arboles en este espacio publico no cuentan con alcorques, lo que limita pone en riesgo el paso de peatones.

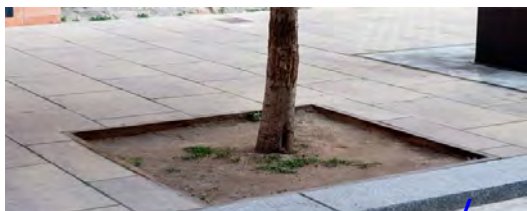
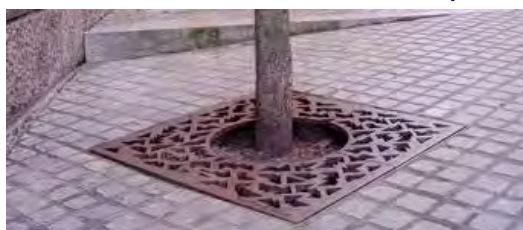
- **Abiertos:** permiten una limpieza más fácil y cómoda, pero exigen un constante mantenimiento debido a la acumulación de basura y malas hierbas. Son inadecuados de cara a la accesibilidad, pues provocan tropiezos y caídas, aún cuando no estén cerca del itinerario peatonal.
- **Con rejilla:** cuentan con mayor valor estético y proporcionan mayor seguridad al peatón. Lo más habitual es el empleo de tapas o rejillas de acero galvanizado o de fundición, que deben quedar perfectamente enrasadas con el pavimento. Son adecuadas en itinerarios peatonales accesibles, siempre que no dispongan de aberturas mayores de 1 cm de diámetro. Controlan mejor la humedad y el crecimiento de malas hierbas que los alcorques abiertos.

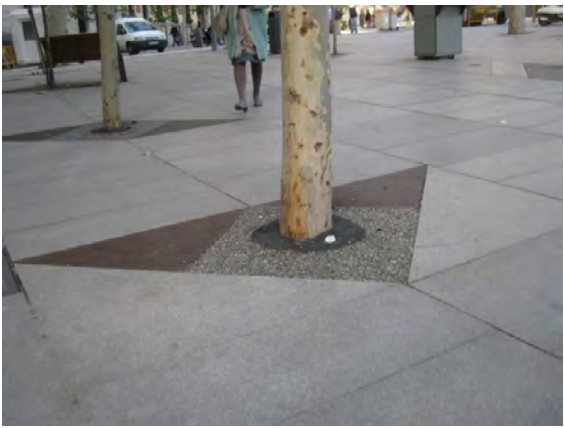
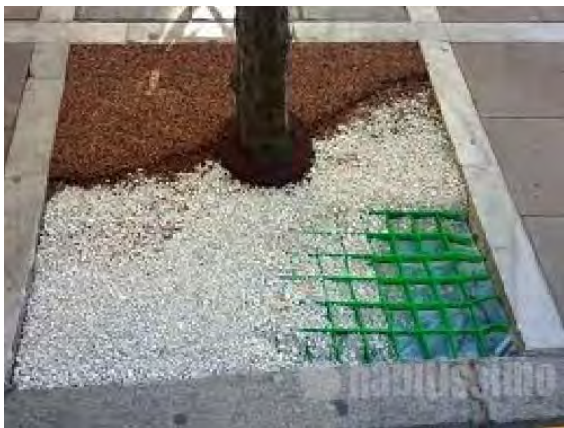
El alcorque drenante si esta bien enrasado con el pavimento es el mas adecuado para su disposición en itinerarios peatonales accesibles. Se trata de una solución totalmente transitable que respeta el crecimiento del árbol y permite el sistema de riego

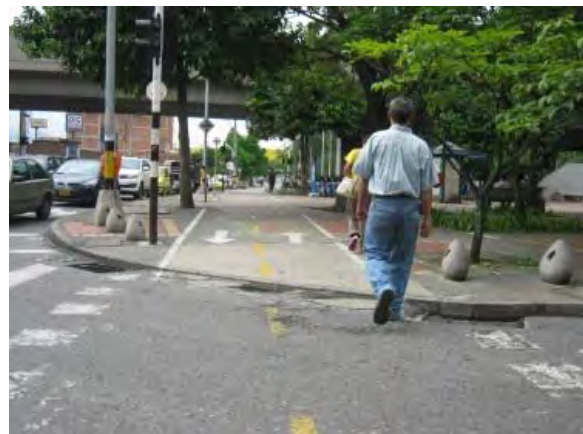
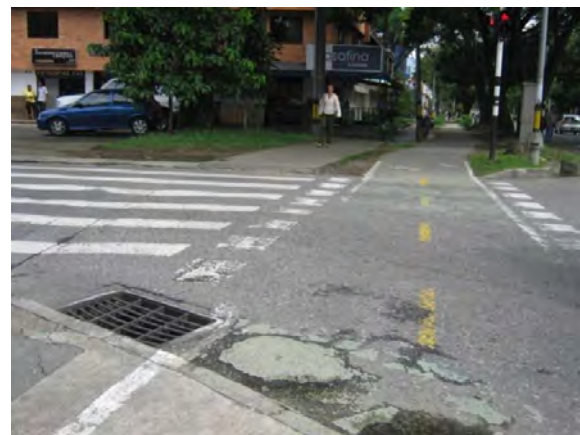
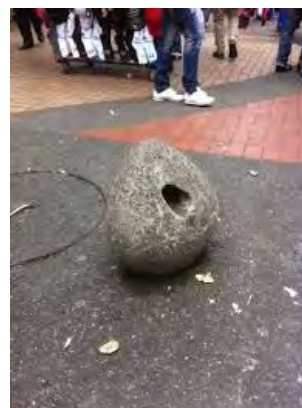
Bolardos

El diseño y ubicación de los bolardos, afectan la transitabilidad de los peatones, reducen el ancho de paso libre y generan riesgo de choque con los peatones que presentan limitación visual, por su altura, forma y por que no cuentan con un sistema lumínico o pavimento de advertencia que permitan se detectados con antelación o con un bastón blanco además de que no se diferencia cromáticamente de su entorno

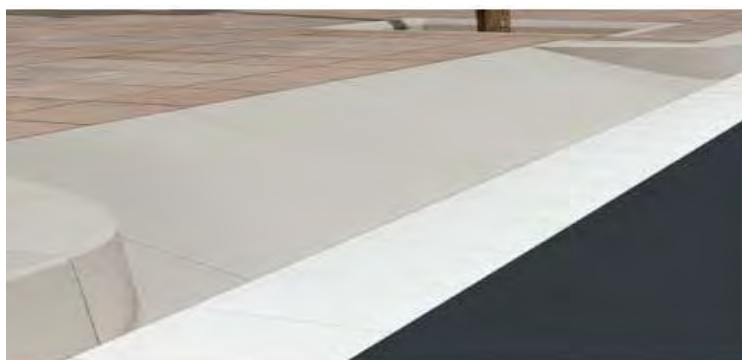
VADO DE CAMBIO DE NIVEL

Es el caso más frecuente – el "cambio de nivel" corresponde a la altura habitual de los bordillos de las aceras, que no suelen superar los 15,00 cm. y están formados por planos inclinados que confluyen para alcanzar la cota de la calzada.

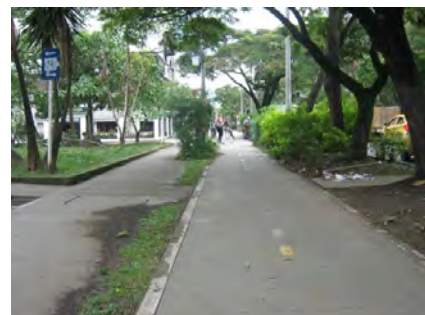
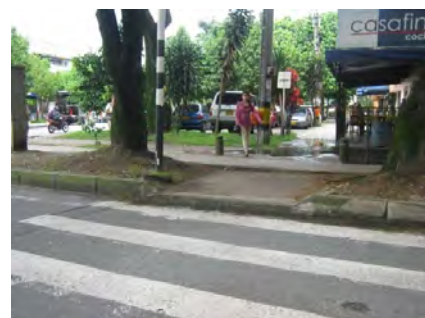
Las franjas de circulación y mobiliario en este tramo del **itinerario 1**, las integran el carril de bici, el anden peatonal, y dos franjas, una de mobiliario y arborización y otra solo franja verde que separa el carril peatonal y el carril de bici, el pavimento en algunos sectores se encuentra en mal estado lo que dificulta la movilidad, además que no se diferencia cromáticamente, el ancho del anden es de **1,40 metros** y del carril bici es de **1,60 metros**, las líneas delimitadoras se encuentran en mal estado, al igual que la vegetación, las jardineras, este sector no cuenta con suficiente iluminación ni señalización, el cruce de peatón que existe no posee rebajes ni semaforización, el pavimento podotáctil solo se ha dispuesto sobre la franja de circulación del otro costado, en todo el recorrido no se dispone mobiliario para el descanso o la espera.

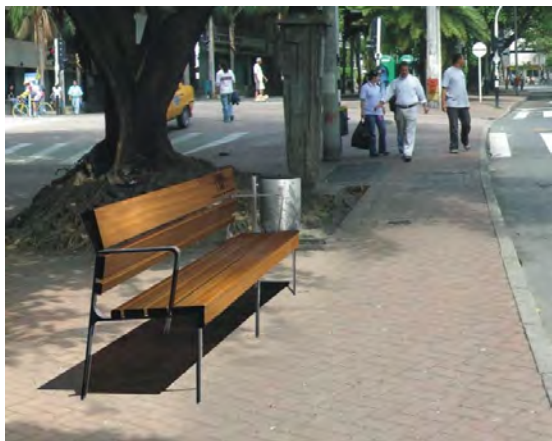
Las bancas o sillas que se deben disponer en las zonas de descanso deben contar con parámetros de ergonomía como: Estar la altura del asiento entre 45 - 48 Cm y una profundidad de 46 cm, deben tener espaldar con un alto entre 46-53 Cm, y deben contar con apoya brazos entre 18-20 cm respecto al asiento, se debe prever que los usuarios de silla de ruedas puedan hacer la transferencia a estas sillas, por lo tanto se recomienda que en la banca se ubique un apoyabrazos central para que no se obstruya la transferencia lateral. Estas deben estar constituidas por materiales que resistan la intemperie y que no se recalienten con el sol, deben contrastar cromáticamente de su entorno.

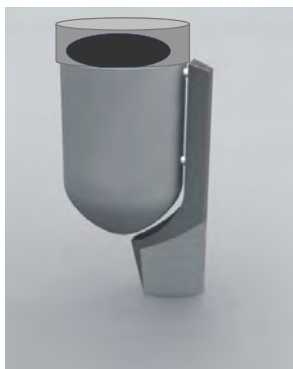
Todos los elementos del mobiliario deben poseer principios de diseño Universal, las papeleras deben permitir la aproximación y uso, deben contrastar y no interferir con los itinerarios peatonales la altura de sus bocas debe estar entre 0.70-0.90 Metros, contar con tapa.

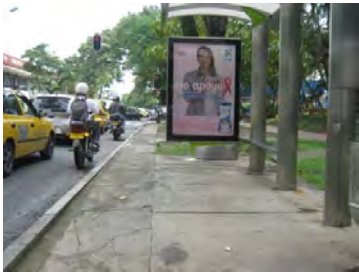
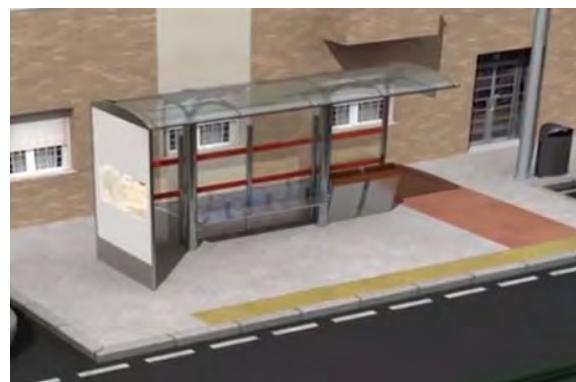
Parada Autobús - Marquesina

La parada de autobús existente puede ser mejorable, al generar una bahía que permita el estacionamiento del auto bus para recoger pasajeros, lo que reduciría la congestión vehicular sobre esta vía y brindaría mayor comodidad y seguridad a los usuarios. Esta para de autobús debe estar acompañada de una marquesina que se encuentre conectada con el itinerario peatonal evitando que lo reduzca, su presencia debe ser advertida con la colocación de pavimento de acanaladura que contraste con el entorno y que sea fácilmente detectado por el bastón. Los cerramientos si son traslucidos deben incluir dos bandas de color contrastante situadas a una altura que puede ser percibida, se deben disponer apoyos isquiáticos, sillas y espacio para la ubicación de sillas de ruedas, además de sistemas de información que anuncien el tiempo de llegada del autobús, rutas, e información general del sistema de transporte.

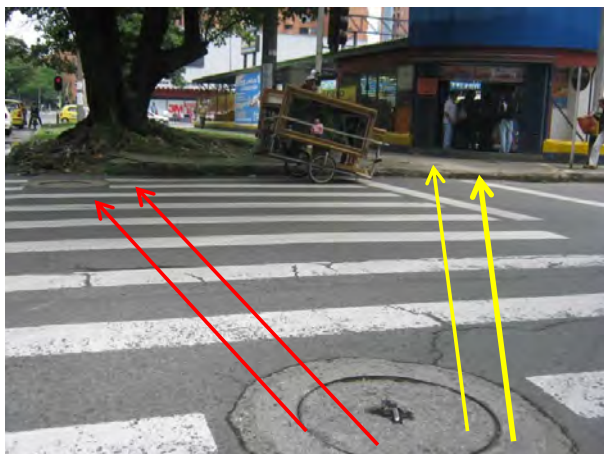
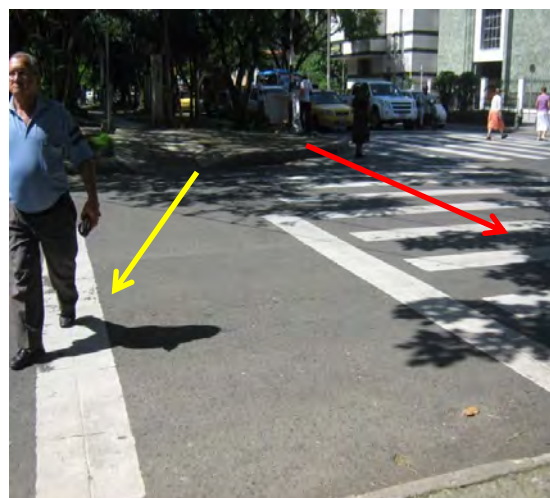
<p>El cruce de peatón sobre la vía presenta barreras que dificultan la movilidad, como es que la continuidad del itinerario se vea interrumpida por un árbol lo que obliga a los peatones hacer el cruce en diagonal, no existen semáforos peatonales, y solo en una costado de la acera se ha dispuesto vado, este vado queda detrás de la cebrá (Franjas pintadas que determinan el ancho por donde deben circular los peatones sobre la vía) lo que impide la utilización del vado cuando el semáforo esta en rojo para los vehículos, que es contradictorio por que es justo el momento cuando los peatones puede hacer el paso.</p>	<p>Diagnostico Marcación de elementos</p> <p>LEYENDA</p> <p>C Cruce de Peatón</p> <p>V Vado</p>

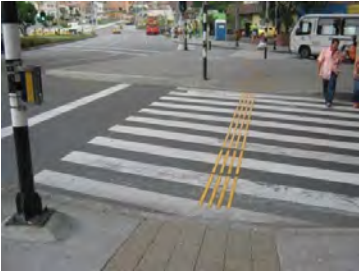
Cruce de Peatón

En este cruce de peatón se debe reconfigurar el itinerario de paso para que la continuidad y el cruce sobre la vía se pueda hacer sin ninguna dificultad, para esto se requiere desplazar el eje de circulación para que puedan quedar enfrentadas las dos aceras, estas se deben complementar con vados a ambos lados y con la marcación de la zona de paso. Se deben incorporar semáforos sonoros y con temporizador, además de franjas guías de encaminamiento tanto en la acera como sobre el cruce. Se proponen vados tipo “Barcelona, con un ancho de **3.0 Metros** y con pendientes **del 6%** y **del 10%**, El pavimento del vado como el pavimento táctil se deben diferenciar cromáticamente entre ellos y su entorno.

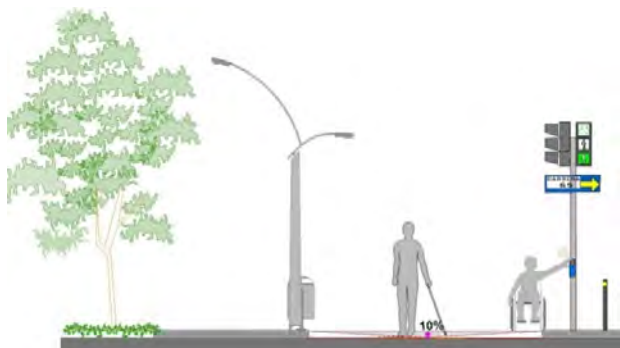
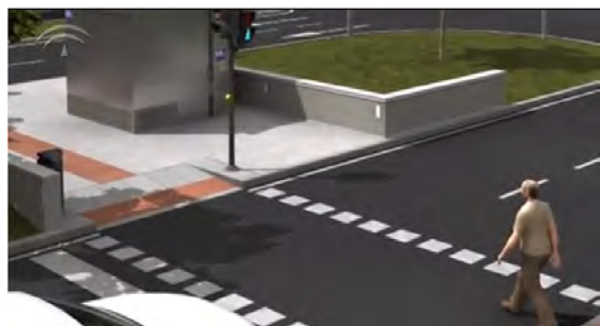
Imagen tomada del Manual de Buenas Practicas de la consejería de salud y bienestar social de la Junta de Andalucía. <https://www.youtube.com/watch?v=LY8ydxnB148>

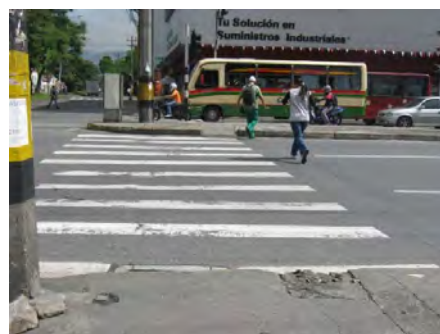
Itinerario Pe- 1	Cruce de Peatón - Isleta	F62P-T
		Propuestas

<p>El cruce de peatón y la isleta que existe sobre esta avenida presentan condiciones que afectan la movilidad de los peatones y generan riesgo de accidentes, debido a que en una de las esquinas no existen rebajes, ni vado que salven la diferencia de nivel entre la acera y la calzada la cual es de 20 Ms. Además la isleta no tiene un paso continuo a nivel que facilite el cruce hasta el otro costado de esta avenida, esto sumado a la ausencia de semáforos peatonales y al corto tiempo con el que se cuenta para cruzar constituyen un factor de alto riesgo para todas personas que cruzan por esta avenida, especialmente a quienes presentan limitaciones sensoriales o en la movilidad.</p>		Diagnostico Marcación de elementos
		LEYENDA

Para mejorar las condiciones de accesibilidad en este cruce, se propone el rebaje de toda la esquina, para lograr salvar el desnivel existente entre la acera y la calzada, la implementación de otro tipo de solución como un vado, no aplicaría porque reduciría el ancho libre de paso del itinerario de la acera menos de **1.20 Metros**, la solución propuesta de rebajar toda la esquina se complementaria con la ubicación de semáforos sonoros con temporizador, bolardos para proteger al peatón, franjas guías y pavimento podó táctil para invidentes en todo lo largo del paso y en las aceras, las cuales tendrán rampas del **6%** para salvar la diferencia de nivel con la calzada, en el espacio de la isleta se propone un paso continuo a nivel de la calzada del mismo ancho del paso de peatón de 4.5 Metros y rebaje en la otra esquina, la isleta se amoblara y arborizara

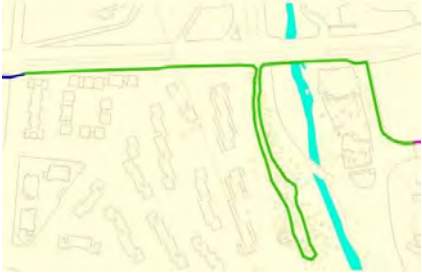
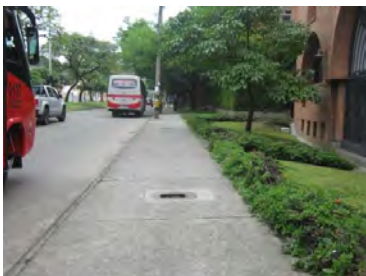
Análisis Circulación peatonal		F63D-U

El inicio de este itinerario peatonal IPe.2 presenta ausencia generalizada de las tapas de registro de los contadores, debido a que son robadas, esto genera riesgo de accidente a los peatones y reduce notablemente el ancho libre de paso en este itinerario que es de 1.10 Metros de ancho.

Durante el recorrido se encuentra un árbol que invade el itinerario y causa accidentes a los peatones, este árbol se encuentra cerca de la parada del autobús la cual no esta bien señalizada ni tiene ningún tipo de información acerca de las rutas de buses que paran allí.

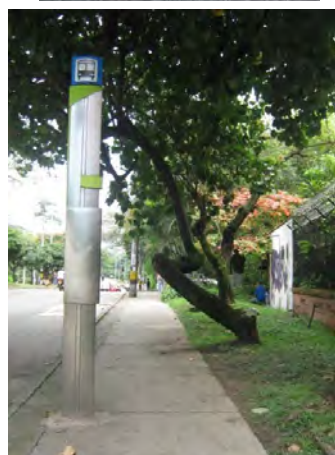
Fichas Justificativas - Orden VIV/561/2010	Tapas de Registro	F64D-U

Sin tapas de Registro por hurto.

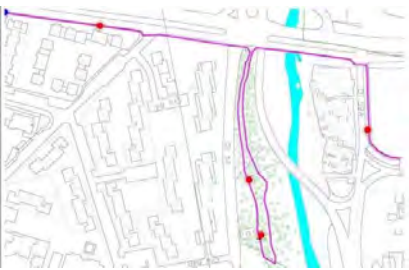
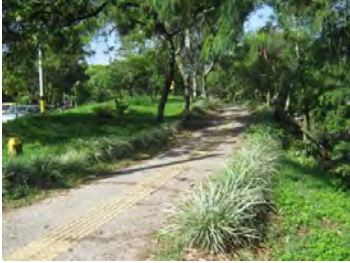
Parque Ambiental		F65D-U

El parque lineal carece de mantenimiento, el mobiliario dispuesto a parte de que no es ergonómico, debido a la altura de los del asiento de los bancos es inferior a 45 cms. y a que no cuentan con espaldar ni apoya brazos estos se encuentran en mal estado al igual que las mesas y las papeleras.

La superficie de este parque es dura pero no es compacta, en alguno lugares presenta grava suelta lo que dificultad la movilidad de las sillas de ruedas, la arborización invade los itinerarios y algunos lugares de descanso no están conectados con estos, la iluminación es escasa y las losetas táctiles se encuentran solo en algunos tramos del parque, no existen lugares con una cubierta adecuada que proteja del sol y del agua. Además no existen fuentes de agua.

La mejoras que se proponen para este parque ambiental consisten en el cambio del pavimento en los lugares que se presenta grava suelta y superficies irregulares, en estos lugares se propone la implementación de una superficie con materiales que brinden mayor compactación y dureza, que no sean lizos en mojado, algunas superficies en este parque presenta un tipo de pavimento que reúne las características anteriormente mencionadas, en este caso la intervención debe buscar unificar y complementar todas las superficies transitables de este parque con el tipo de matariles que se ha incorporado en algunos sectores.

Se debe hacer un cambio de mobiliario (sillas, mesas y basureras). Por elementos que cumplan con parámetros de seguridad y uso.

Para no tener que continuar instalando losetas táctiles en todo el itinerario del parque se recomienda instalar y ejecutar un bordillo a ambos lados del itinerario para que confinen alguno espacios y para que las personas con limitación visual se orienten y recorran apoyados de es bordillo.

Se deben instalar sistemas de información como mapas táctiles con braille y alto relieve y señalética que informen a los usuarios sobre los lugares y elementos que pueden ir y usar.

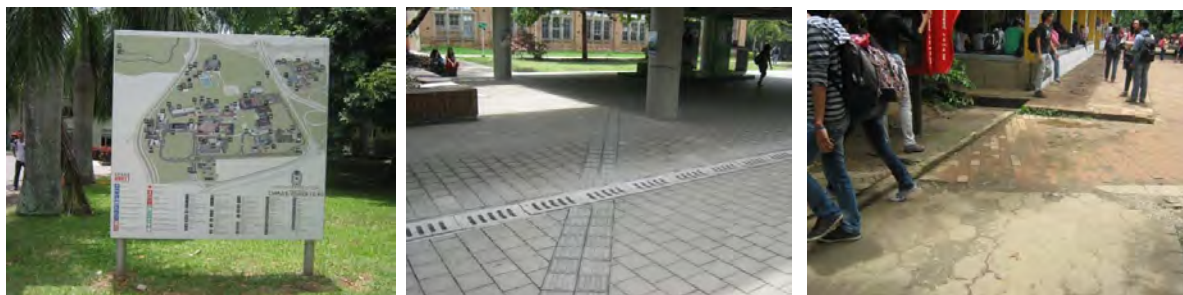
En este itinerario se presentan escalones aislados y desniveles que presentan tramos de escalas, los cuales impiden seguir las rutas de los principales a los peatones con movilidad reducida, lo que implica tener que hacer recorridos mucho mas largos para poder ir los lugares de mayor concurrencia. La condición de los pavimentos es variable tanto por los materiales usados como por el estado de los mismos, solo en un lugar a lo largo de todo el recorrido se han instalado espacios de estancia con bancas, pero estos se encuentra sobre plataformas de madera lo que genera que los usuarios de silla de ruedas no puedan usarlos.

El mobiliario debe permitir la utilización y el acceso a este por todos las personas para esto deben conectarse con los itinerarios peatonales, los desniveles que se presentan deben salvarse, en los existentes se ha diseñado la conexión por medio de una rampa de tramo de **2.90 Metros** con una pendiente del **5%**, se deben incorporar sillas que permitan la transferencia desde la sillas de ruedas, deben contar con apoya brazos, tener una altura del asiento entre **45-50 cms** y espaldar a una altura entre **46-56 cms** respecto a la altura del asiento.

Se deben reemplazar la rejillas o tapas de registro que tengan huecos mas anchos de **3 cms**, y que se encuentren en el sentido de la marcha.

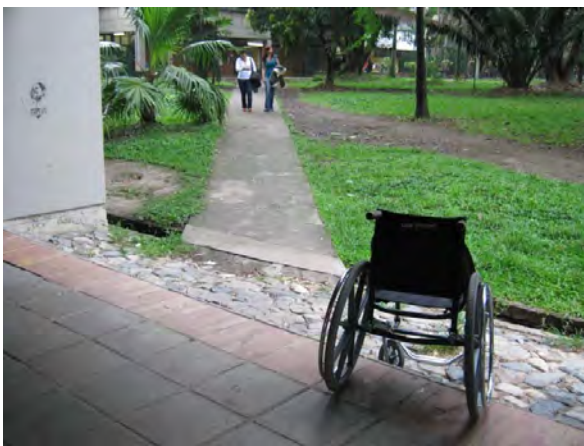
Edificación		F84D-E
Facultad de Arquitectura		Itinerarios de Llegada

Los itinerarios que conducen a este edificio presentan diferentes características, se puede llegar por 4 diferentes itinerarios que conducen a igual numero de accesos, dos de ellos se ven interrumpidos en su continuidad debido a que la superficie del borde del edificio es en piedra y además de esto existe una zanja o cañuela perimetral que impide la continuidad de los itinerarios. Estos no disponen señalización ni indicaciones sobre como llegar o cual es la mejor ruta para llegar al edificio.

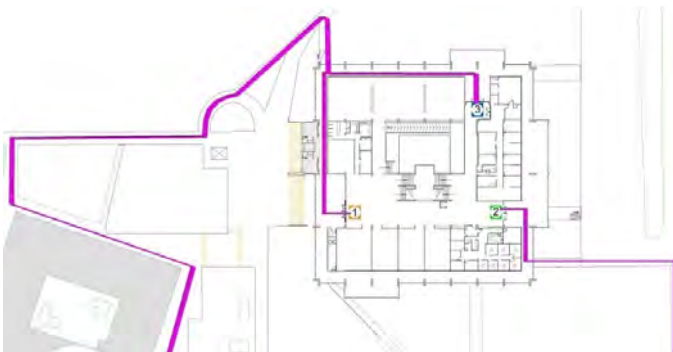
En este plano se marcan los itinerarios o recorridos que puede o debe hacer una persona con movilidad reducida para poder ingresar al edificio, estos recorridos son mucho mas largos debido a las condiciones antes mencionadas, como son el borde en piedra y la zanja o cañuela perimetral, además que en los itinerario señalados es por donde menos se presentan barreras o desniveles.

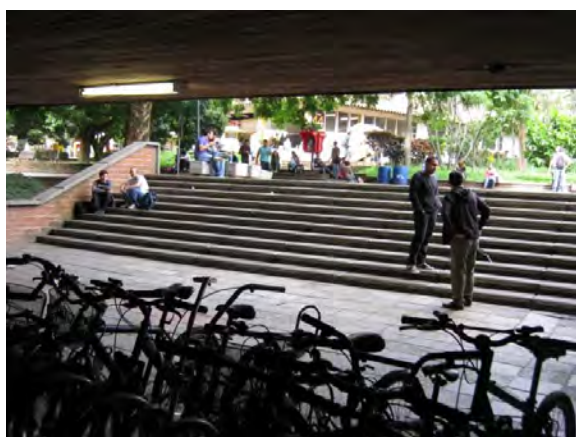
Para poder ingresar por este acceso, que se encuentra en otro nivel respecto al itinerario frontal de llegada se debe descender por unas escaleras que no cuentan con pasamos, además adyacente a la puerta de ingreso se encuentran un parqueadero de bicicletas que obstruyen el paso, no existen un panel de información, ni señalización que oriente acerca de los lugares próximos a este acceso.

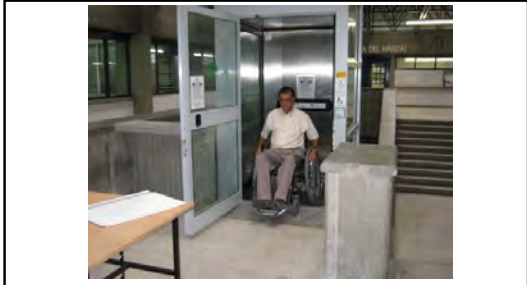
F96D-E

Edificio Facultad de Arquitectura

Marcación de elementos

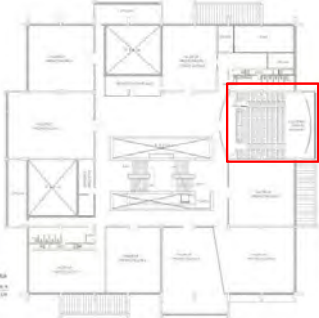
Intervención por elemento		F98P-E
Facultad de Arquitectura		Acceso y Gradas Auditorio
Auditorio

Este auditorio tiene un único acceso desde la parte superior, para poder ingresar a el y ocupar sus espacios se requiere descender por unas escaleras y luego recorrer por unos pasillos de 0.40 para poder sentarse, por estas condiciones las personas con movilidad reducida se les dificulta o imposibilita la utilización de las sillas, no existen espacios donde se puedan ubicar las personas con movilidad reducida o usuarias de sillas de ruedas, además este auditorio no cuenta con **bucle magnético** de inducción de sonido para las personas con limitaciones auditivas.

Para mejorar las condiciones que presenta este auditorio, tanto en el acceso como en la ubicación en sus gradas, se diseña un itinerario que permite el ingreso a al auditorio desde un espacio lateral por medio de un corredor de **1.50 Metros** que ha tomado parte del área de un salón por el cual permite llegar y acceder a nivel del interior de este. Se deben disponer espacios de **1.50x1.50** como mínimo para la ubicación de usuarios de silla de ruedas, estos espacios deben estar conectados lo mas cerca posible a los ingresos, y conectados con un itinerario accesible, estos espacios no solo se deben hacer en la parte superior o inferior del auditorio sino también dependiendo de su capacidad y de las condiciones de arquitectónicas se deben reservar espacios en el intermedio de las gradas. En el ámbito comunicativo se debe incorporar un sistema de señalización y **bucle de Inducción magnética**

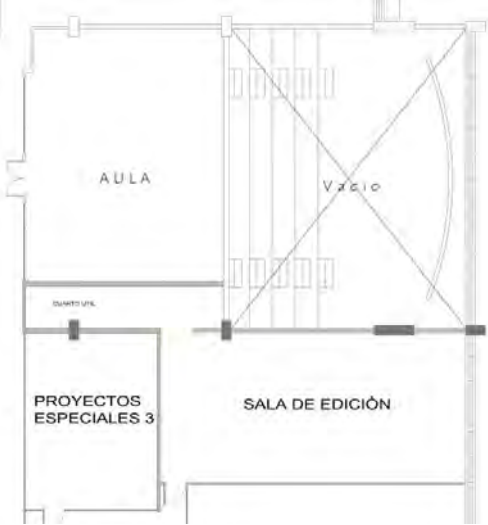
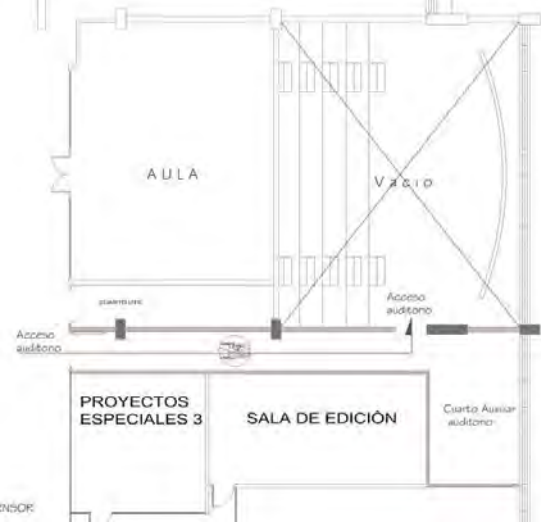
Estado Actual		Propuesta

Intervención por elemento		F99P-E
Facultad de Arquitectura		Acceso y Gradas Auditorio
Auditorio

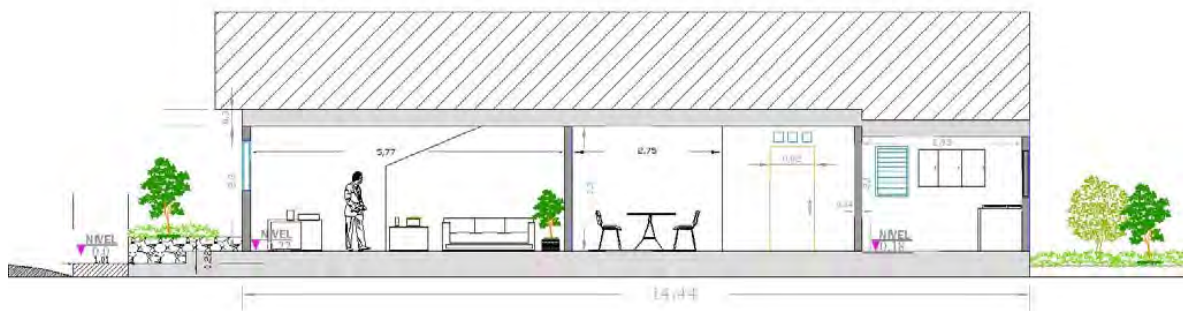
VIVIENDA		F101D-E

<p>La edificación seleccionada para ser el análisis y las propuestas para el Plan Integral de Accesibilidad, es mi propia vivienda, la cual se encuentra ubicada en Itagüí- Antioquia un municipio cercano a Medellín, es una zona residencial principalmente se encuentra muy cercana a una de las estaciones del sistema Metro de Transporte.</p> <p>Esta vivienda tiene una área de 130 m2, esta en la planta del primer piso, consta de 4 Habitaciones, sala, comedor, cocina, patio y un baño. Desde que presento la condición de discapacidad en la movilidad, hemos tenido que realizar varias reformas y adecuaciones, una de las principales, fue en el baño, en el cual tuvimos que cambiar el sistema de apertura de la cabina, para poder hacer el paso de la silla de ruedas a otra silla dentro de la ducha, además la altura del inodoro tuvo que elevarse a 0.48 metros respecto al nivel de piso acabado para facilitar mi transferencia a este, la puerta de ingreso al se ha cambiado a una puerta de corredera debido a que el espacio dentro del baño como en el pasillo no es el suficiente para otro tipo de puerta, en otros paso de puertas hemos tenido que eliminar los marcos debido a que tenían un ancho libre de paso inferior a 0.80 metros</p>

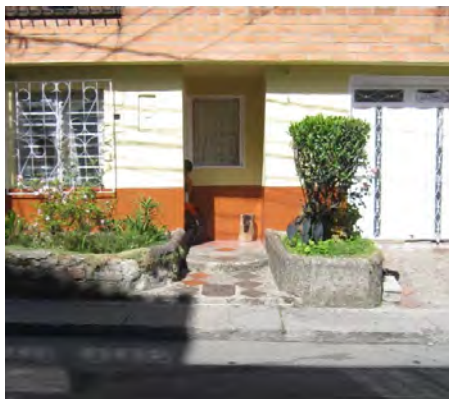
Análisis e Intervención por Elemento		F103D-E
Vivienda	Acceso desde el exterior	
Cambio de Nivel

El itinerario peatonal del exterior, se hace por medio de una acera que tiene un ancho de **1.0 metro**, lo que dificulta no solo la movilidad cuando se encuentran dos peatones sino que imposibilita el giro de una silla de ruedas cuando se va acceder a una edificación, esto sin mencionar la cantidad de desniveles y reducciones que se presentan a lo largo del itinerario que lleva al acceso de esta vivienda. En este acceso de la vivienda se presentan varios desniveles, (escalones) hasta llegar al espacio de ingreso a la vivienda, la diferencia de nivel es **de 0.22 Metros** con respecto al nivel de la acera. El tramo longitudinal es de **1.80 Metros**, se dispone de ningún elemento de protección o apoyo que facilite salvar los desniveles que se presentan, la existencia de estos niveles impiden el ingreso con autonomía de los usuarios de silla de ruedas. Algunas sectores del pavimento en este ingreso presenta alto grado de resvalocidad en mojado, lo que genera riesgo de caídas.
