ACCESIBILIDAD UNIVERSAL EN LA EDIFICACIÓN, EL URBANISMO Y EL TRANSPORTE

Plan Integral de Accesibilidad: Transporte, Urbanismo, Edificación y Comunicación

Trabajo Fin de Máster de Postgrado en Accesibilidad y Diseño para Todos. Universitat Internacional de Catalunya

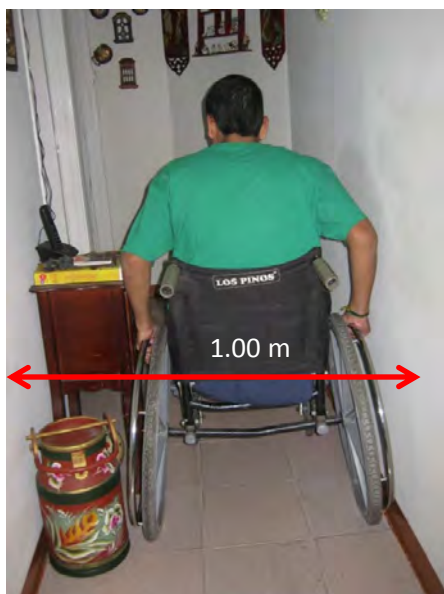
Análisis e Intervención por Elemento		F105D-E
Vivienda		Circulaciones Interiores
Circulación	Giro	Prioridad Intervención: ALTA
C	G

Las circulación por el pasillo que va a dos de las habitaciones solo tiene un ancho de **1.0 Metro** lo que impide hacer el giro con una silla de ruedas y dificulta el ingreso a las habitaciones.
 La circulación para ingresar a mi habitación se me dificulta debido a que el ancho de paso por la puerta es de tan solo **0.70 Metros**, y el vano existente en la ultima habitación es de solo **0.80 Metros**.
 En el cuarto de baño el giro y la circulación no es posible debido a la disposición del sanitario y del bordillo que separa la ducha, por lo tanto el ingreso debe ser de frente y la salida de espalda.
 En el patio debido al desnivel que existe entre este y la cocina hacer el giro es difícil, El único lugar en el que se puede hacer el giro completo en una silla de ruedas es en el corredor principal en el que su ancho mínimo es de **1.30 Metros**.

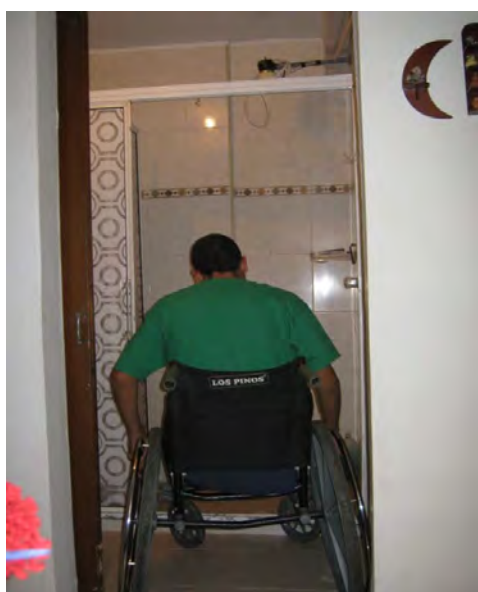
Análisis e Intervención por Elemento		F107D-E
Vivienda		Transferencia al Sanitario-Ducha
Transferencia	 	Prioridad Intervención: ALTA

Debido al poco espacio en el interior del baño y a la ubicación del sanitario, la transferencia a este debe hacerse frontalmente lo que genera riesgo y no brinda comodidad al momento de usarlo, por no disponer de barras de apoyo se dificulta aun mas.

El bordillo existente que separa el área de la ducha del resto del cuarto de baño es un obstáculo que impide el giro y la aproximación al sanitario y al lavamanos y no permite la aproximación a la ducha o la transferencia a una silla de baño que se disponga.

El uso del lavamanos se debe hacer desde una posición lateral a este debido a que la aproximación no se puede frontal desde la sillas de ruedas.

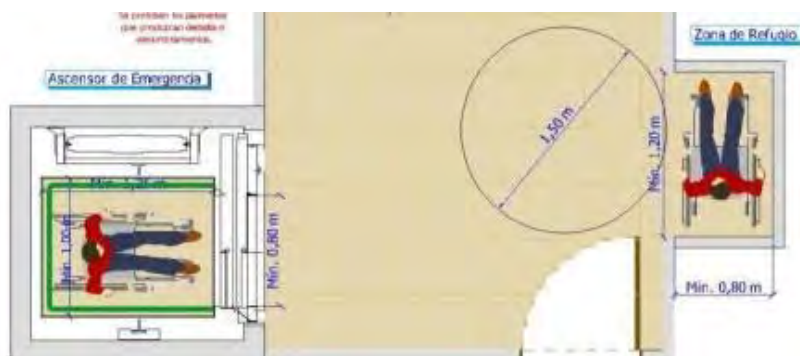
Junto a la zona de refugio debe poder trazarse un círculo Ø 1,50 m libre de obstáculos y del barrido de puertas, pudiendo éste invadir una de las plazas previstas.

En edificios de uso diferente al Uso Residencial Vivienda que dispongan de un puesto de control permanente durante su horario de actividad, la zona de refugio contará con un intercomunicador visual y auditivo con dicho puesto. Puede considerarse suficiente que el intercomunicador emita un mensaje grabado como señal auditiva y que cuente, como señal visual, con un dispositivo luminoso para indicar que la solicitud de asistencia ha sido recibida en el puesto de control permanente.
