ACCESIBILIDAD UNIVERSAL EN LA EDIFICACIÓN, EL URBANISMO Y EL TRANSPORTE

Estudio de accesibilidad en el entorno urbano del Distrito de Triana (Sevilla)

*Proyecto Fin de Grado de la Escuela Técnica Superior de
Ingeniería en la Edificación de la Universidad de Sevilla*

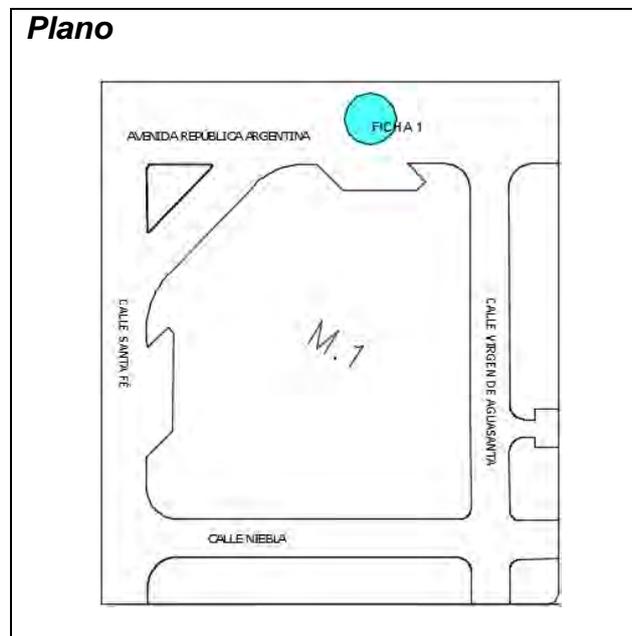
| TRM-001-01 | Problema detectado: Semáforo sin señal sonora para invidentes. |

Este semáforo carece de señal sonora, incumple el artículo 51 del decreto 293/2009.

Se sustituirá el semáforo existente por uno que este dotado de señal sonora y así que se cumpla el artículo 51 del decreto 293/2009, 7 Julio.

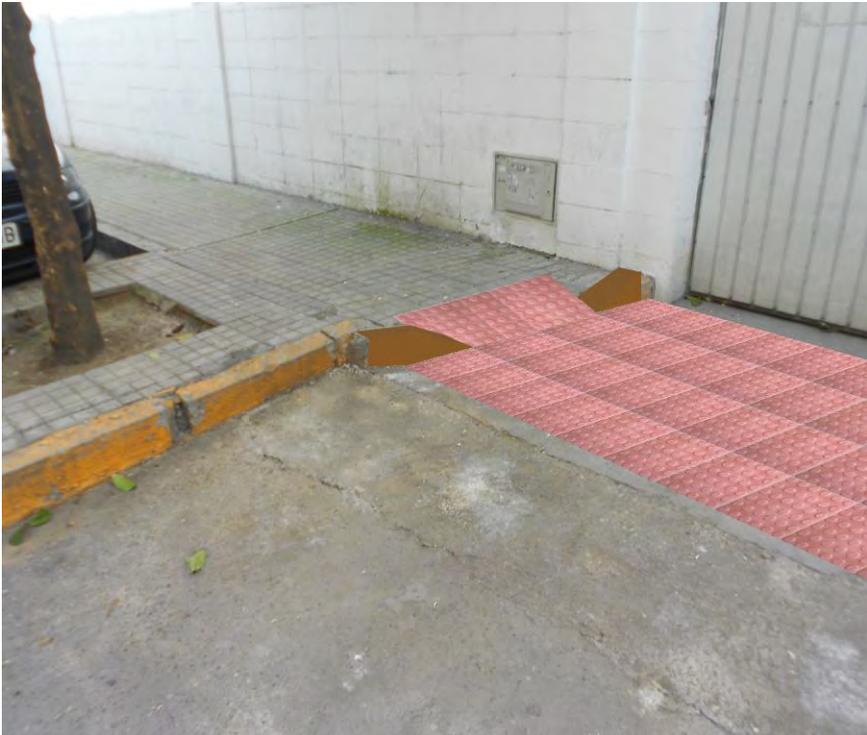
Fotomontaje

| TRM-002-04 | <p>Problema detectado:</p> <p>Discontinuidad en itinerario peatonal</p> |

Observamos que no existe continuidad en el itinerario peatonal, debido a que existe un acceso a garaje y no está resuelto el acerado con un rebaje hasta el nivel de la pavimentación con el fin de conseguir dicha continuidad de la que habla la Sección 2ª. Itinerarios peatonales accesibles, del decreto 293/2009.

Realizaremos un rebaje del acerado a nivel de la pavimentación para así asegurar una continuidad en el itinerario peatonal según dispone el Artículo 15 del Decreto 293/2009, 7 de julio.

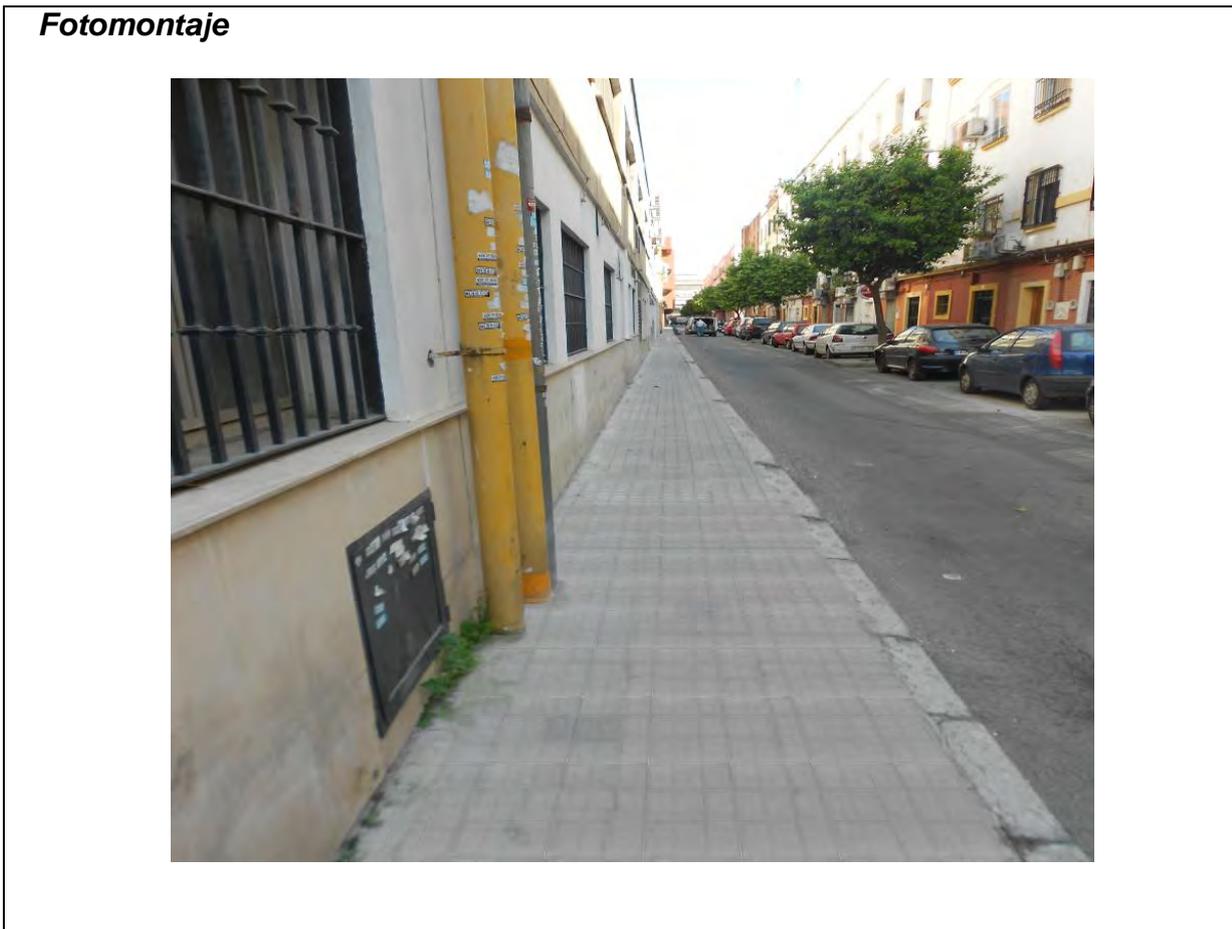
| TRM-003-05 | <p>Problema detectado:</p> <p>Acerado con bolardo incumple anchura mínima</p> |

Incumple la anchura mínima que debe tener un acerado según el Artículo 57. Bolardos de Decreto 293/2009, 7 de julio.

Eliminación del acerado y así hacer accesible dicho acerado, esta solución la adopto debido a que la calle es estrecha no es posible hacer más ancho el acerado.

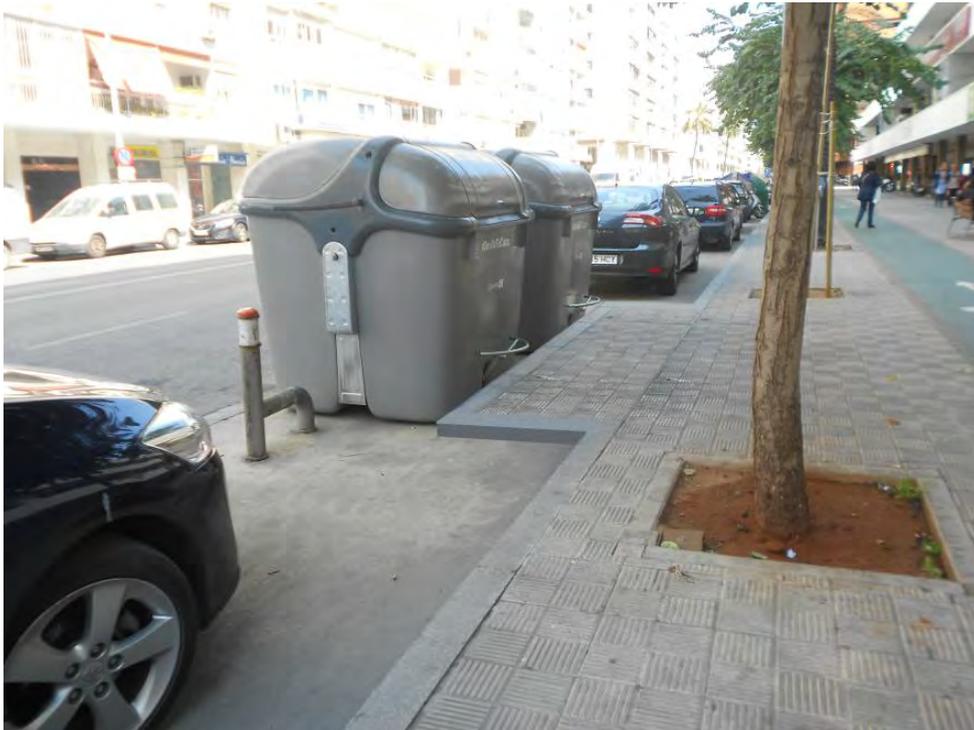
Fotomontaje

| <p>TRM-003-06</p> | <p>Problema detectado:</p> <p>Contenedores inaccesibles para personas con discapacidad física que usan silla de ruedas.</p> |

No cuenta con un itinerario peatonal accesible según dispone el Artículo 59 del Decreto 393/2009 de 7 de Julio.

Ampliación del acerado para hacer accesibles los contenedores a personas con discapacidad física, que usan silla de ruedas. Se realizara utilizando los mismos materiales que tiene el acerado ya existente.

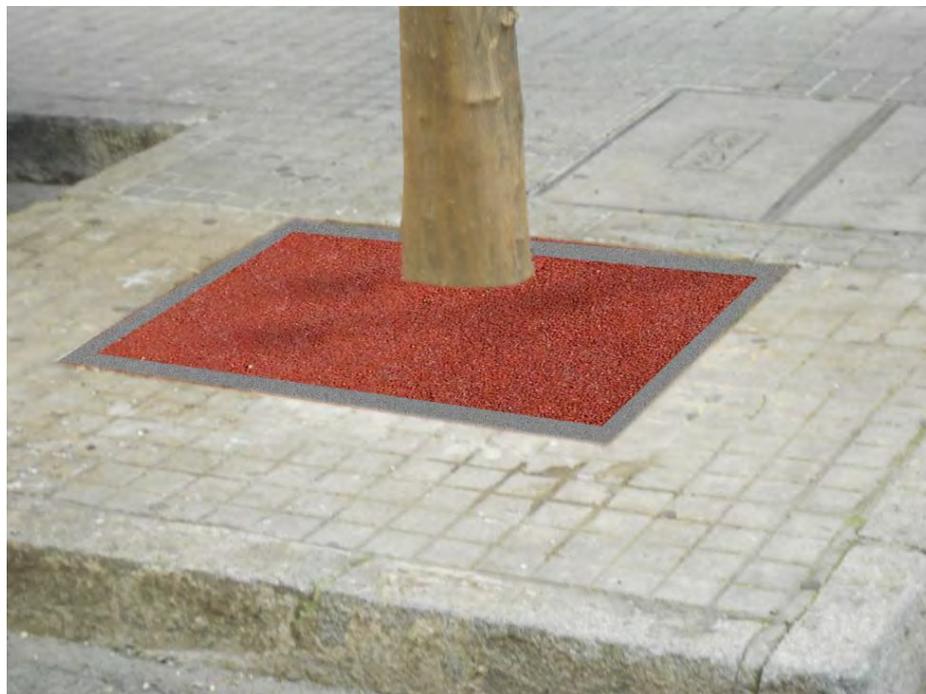
Fotomontaje

| TRM-008-08 | <p>Problema detectado:</p> <p>Árbol con alcorque a distinta altura que el acerado</p> |

Relleno y compactado de alcorque para que este al mismo nivel que el acerado, según lo dispuesto en los artículos 32 y 33.

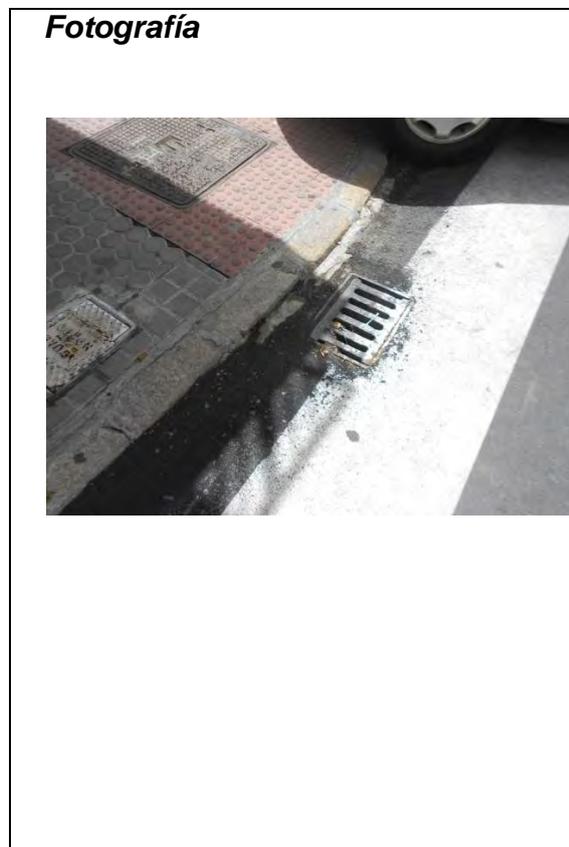
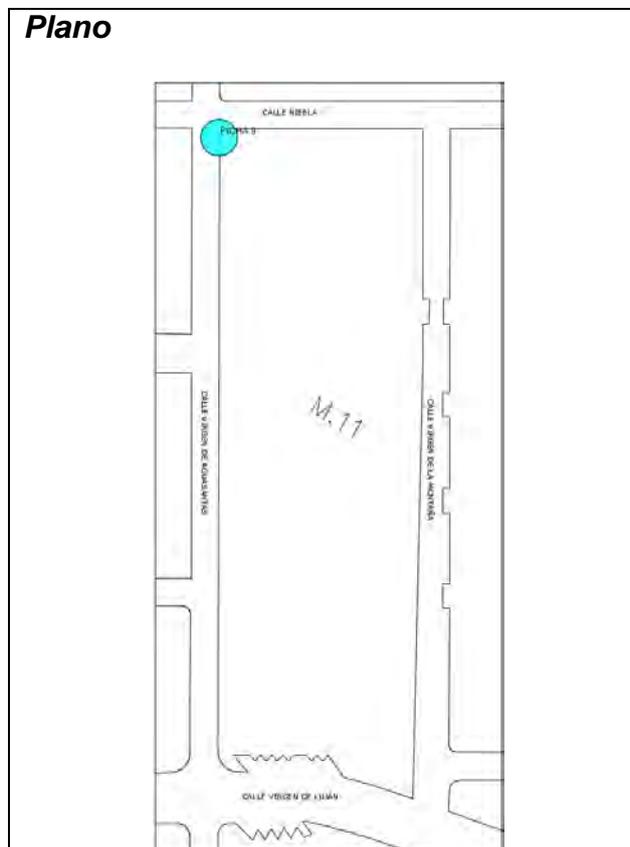
| TRM-011-09 | <p>Problema detectado:</p> <p>Imbornal colocado en itinerario peatonal.</p> |

Imbornal ubicado en el itinerario peatonal, lo que dificulta el tránsito de personas tanto con discapacidad visual o discapacidad física (en silla de ruedas)

Se desplazará el imbornal hasta que este como indica en el detalle a 0.50m desde final del paso de peatones.

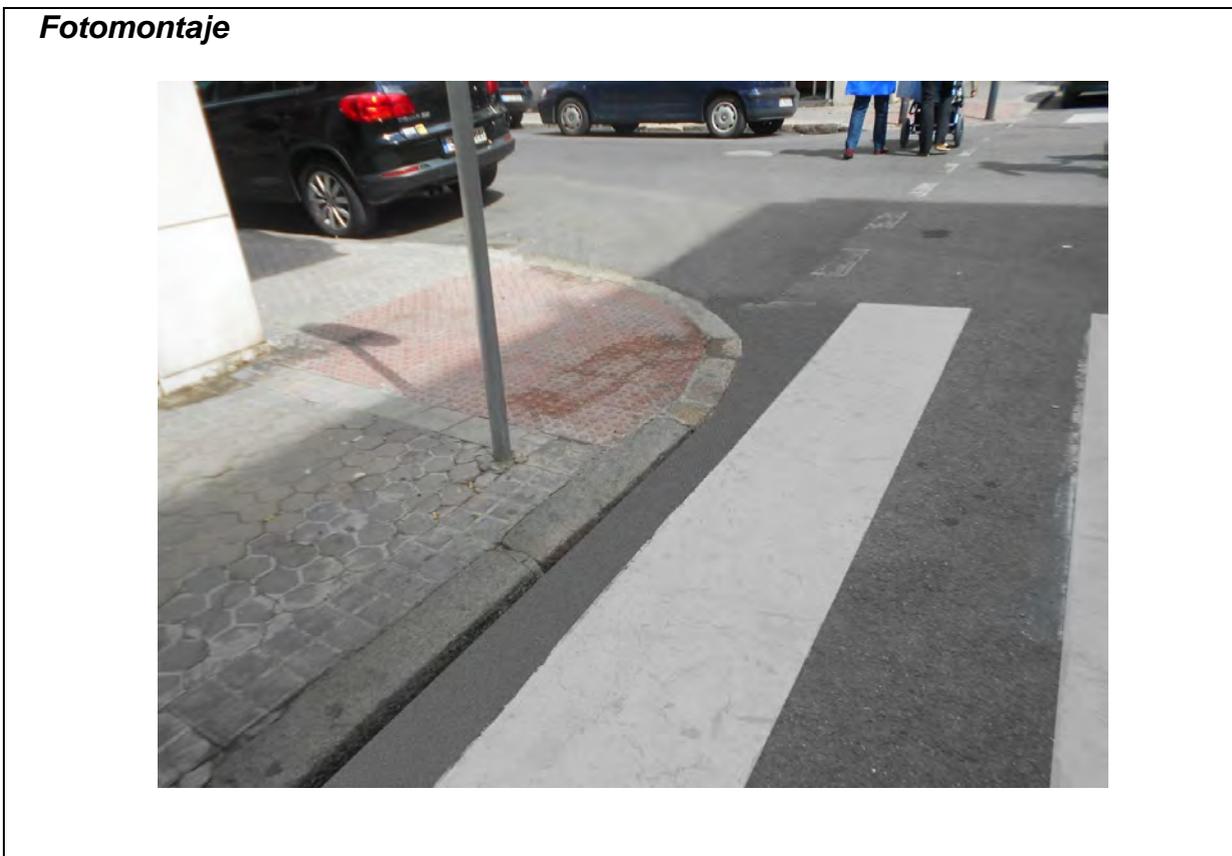
| TRM-011-10 | <p>Problema detectado:</p> <p>Bolardos incumplen distancia mínima.</p> |

Se quitaran los dos bolardos que interrumpen el itinerario peatonal.

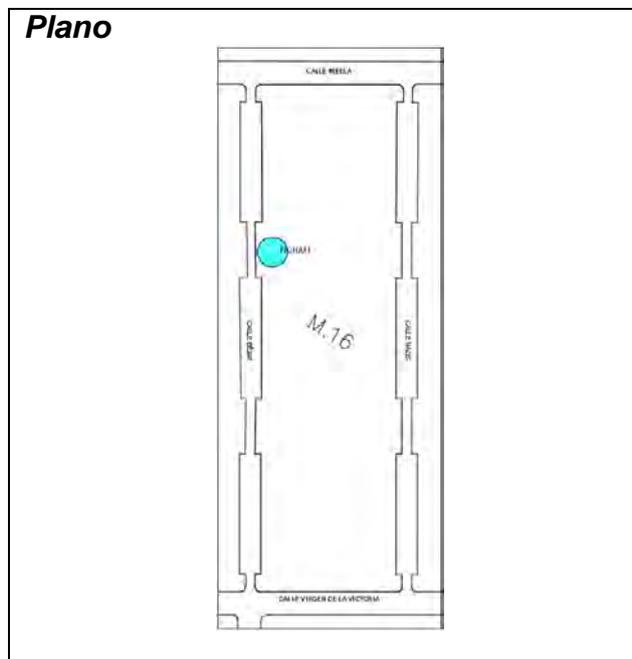
| TRM-016-11 | <p>Problema detectado:</p> <p>Imbornal en itinerario peatonal.</p> |

Existe un imbornal en el itinerario peatonal accesible lo que lo hace discontinuo según dispone el artículo 15 del Decreto 293/2009 de 7 de Julio.

| | | Quitaremos el imbornal del itinerario peatonal. |

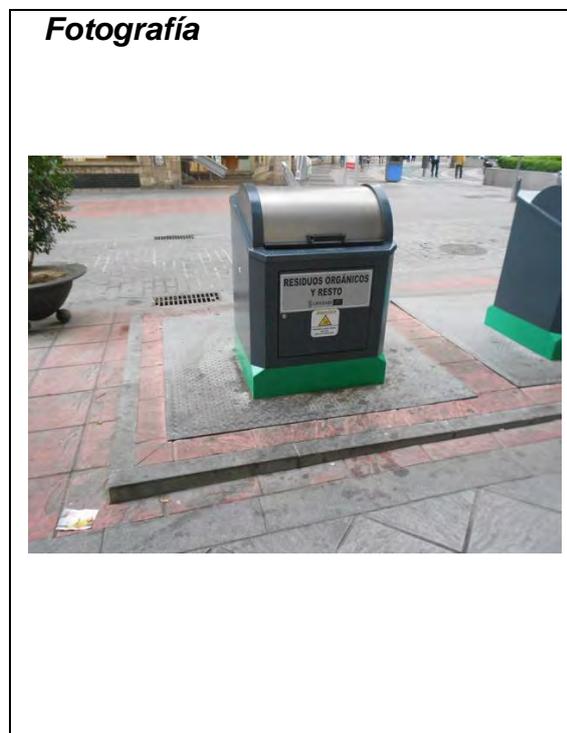
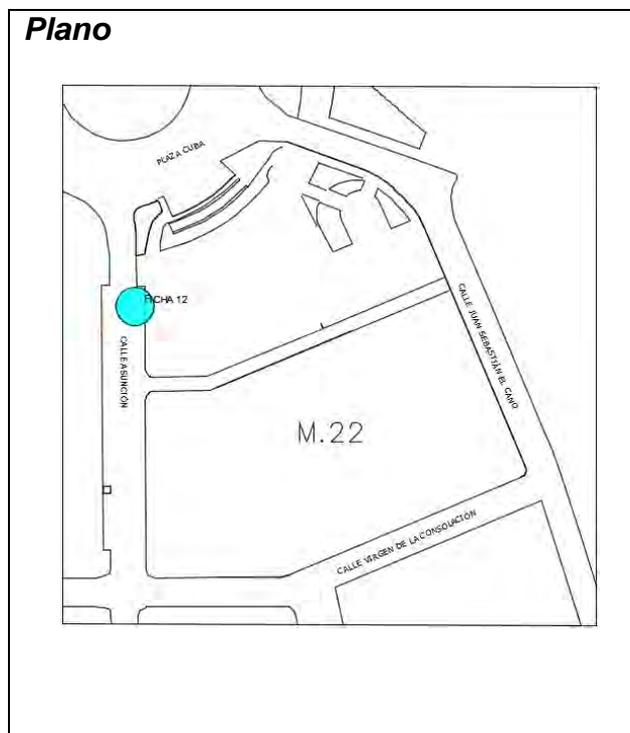
| TRM-022-12 | <p>Problema detectado:</p> <p>Contenedor soterrado con escalón</p> |

Descripción
 Podemos ver como el contenedor soterrado no se encuentra a cota 0 y así será inaccesible para personas con movilidad reducida (silla de ruedas), incumpliendo el artículo 59 del Decreto 293/2009.

Localización
 Manzana 22, Calle Asunción a la altura del número 3.

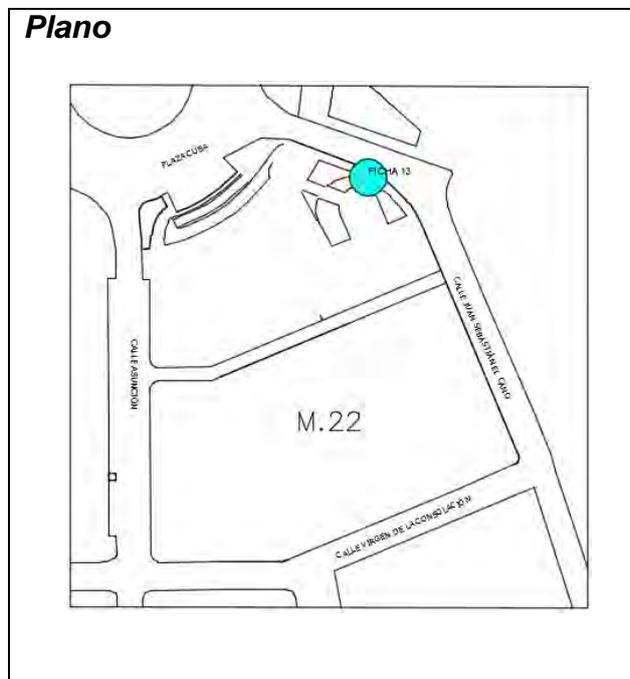
| TRM-022-13 | <p>Problema detectado:</p> <p>Rampa más Pendiente de lo establecido en normativa.</p> |

La rampa incumple la pendiente mínima establecida según el artículo 22 del Decreto 293/2009 del 7 de julio.

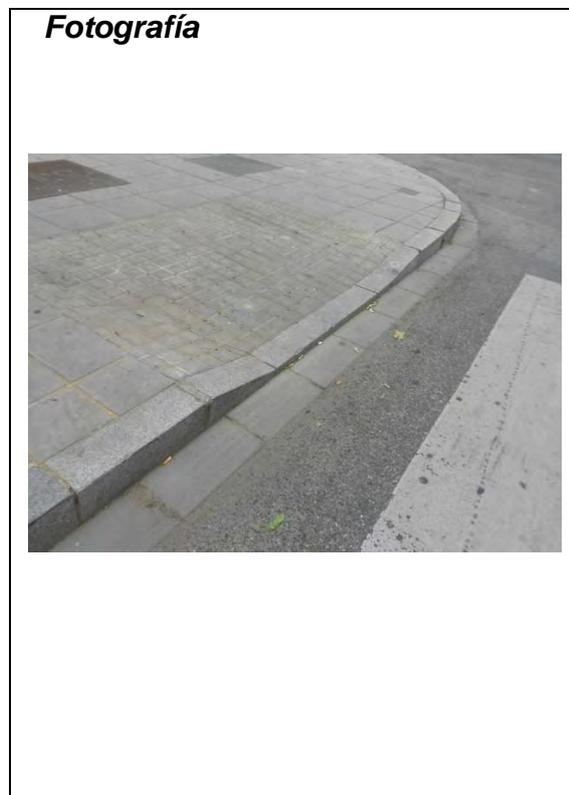
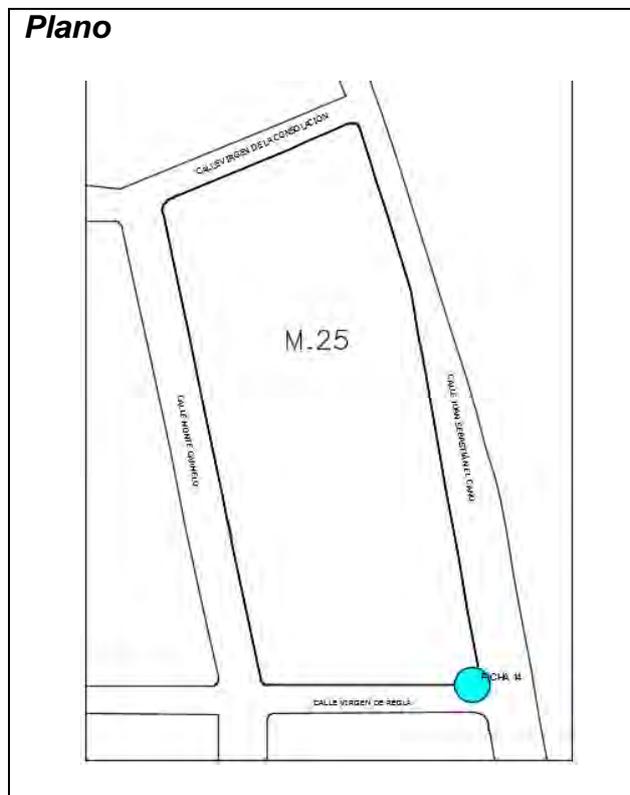
| TRM-025-14 | <p>Problema detectado:</p> <p>Acceso peatonal no enrasado con calzada.</p> |

El acceso peatonal desde el acerado hasta la calzada no está enrasado a cota 0. Incumpliendo así lo dispuesto el artículo 17 del Decreto 393/2009.

Se rebajara el acerado hasta dejarlo enrasado a cota 0 con el pavimento.

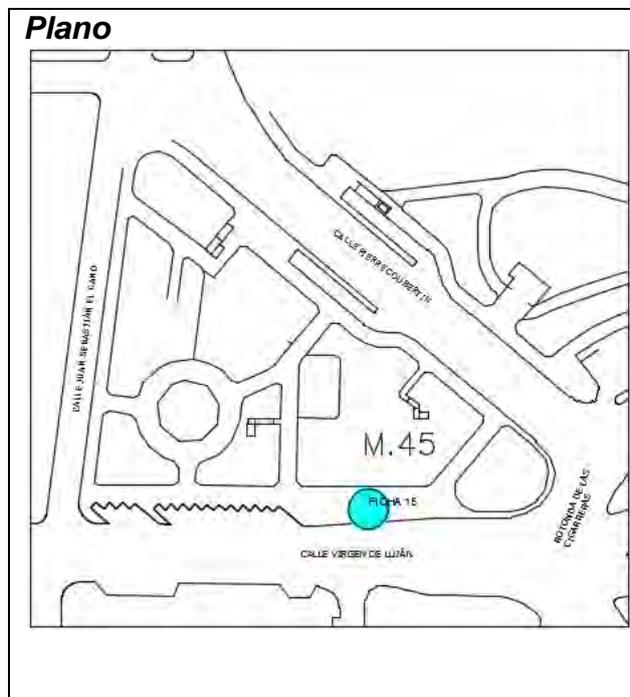
| TRM-045-15 | <p>Problema detectado:</p> <p>Levantamiento pavimento por raíces de arboles.</p> |

Debido a las raíces del árbol se levanta el pavimento del acerado del itinerario peatonal haciéndolo discontinuo según dispone el artículo 15 del Decreto 293/2009 de 7 de Julio.

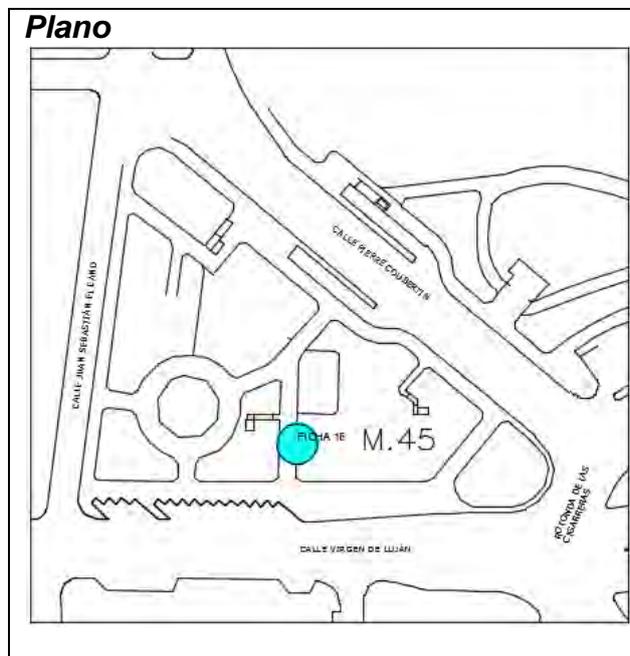
| TRM-045-16 | <p>Problema detectado:</p> <p>Parque infantil inaccesible.</p> |

El parque infantil es inaccesible ya que el acceso al parque no está enrasado con el itinerario peatonal.

Convertir la zona de juego en un parque accesible según lo dispuesto en el Decreto 293/2009. Se resolverá rebajando el acerado a cota 0, y así hacer accesible desde el itinerario peatonal.

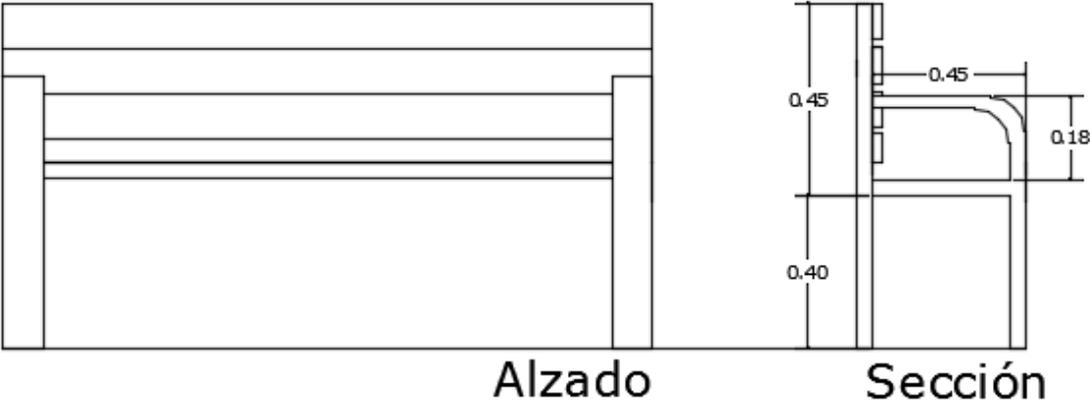
The technical drawing consists of two parts: 'Alzado' (Elevation) and 'Sección' (Section). The 'Alzado' view shows a side profile of a bench with a seat and backrest. The 'Sección' view shows a cross-section of the bench with the following dimensions: a seat height of 0.45, a seat depth of 0.45, a backrest height of 0.40, and a backrest width of 0.18.

Se sustituirá el banco por uno que cumpla con lo establecido en el decreto 293/2009, cumpliendo así con las dimensiones mínimas establecidas.

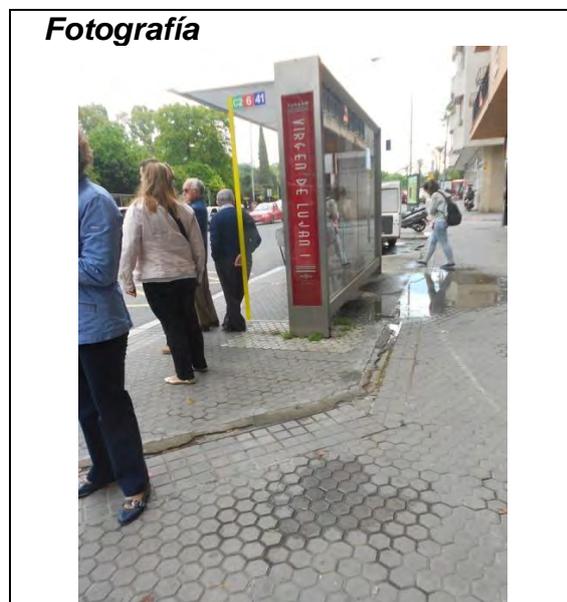
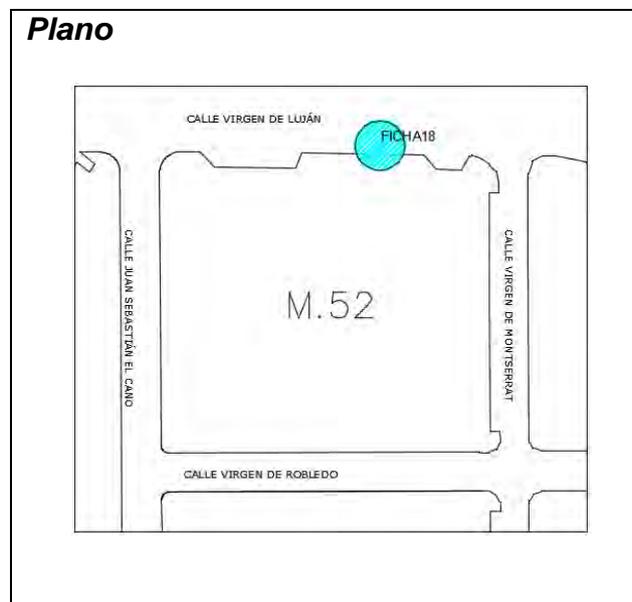
| TRM-049-18 | <p>Problema detectado:</p> <p>Parada de Autobús con acceso deteriorado en itinerario peatonal.</p> |

Acceso a la parada 038 sita en Calle Virgen de Lujan, se aprecia que el itinerario peatonal de acceso al mismo esta deteriorado.

Se realizaran trabajos de adecentamiento en el itinerario peatonal, sustituyendo en mal estado que exista.

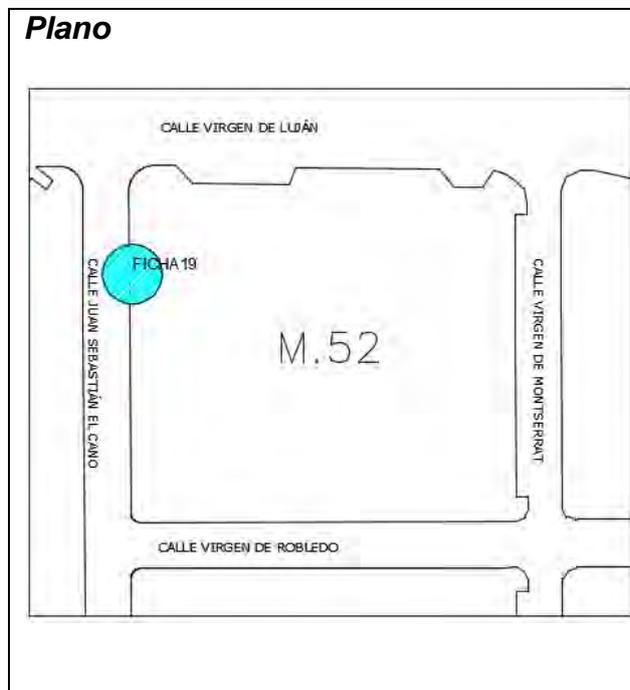
| TRM-052-19 | <p>Problema detectado:</p> <p>Vado acceso garaje</p> |

Descripción
 Observamos que no existe cambio de pavimento en el itinerario peatonal cuando pasamos el vado del garaje, según el artículo vados de vehículos del decreto 293/2009.

Localización
 Se localiza en la manzana 52, más concretamente en la C/ Juan Sebastián el Cano numero 32.

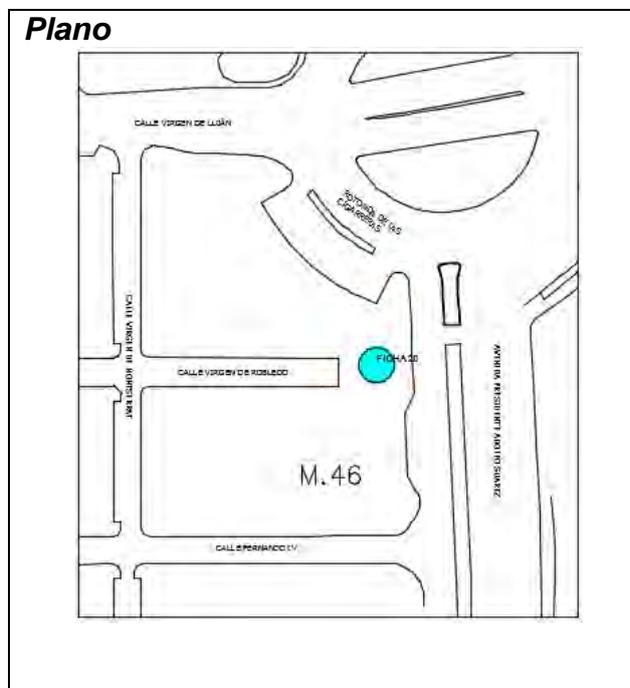
| TRM-046-20 | <p>Problema detectado:</p> <p>Rampa con más Pendiente de lo establecido en normativa.</p> |

La rampa incumple la pendiente mínima establecida según el artículo 22 del Decreto 293/2009.

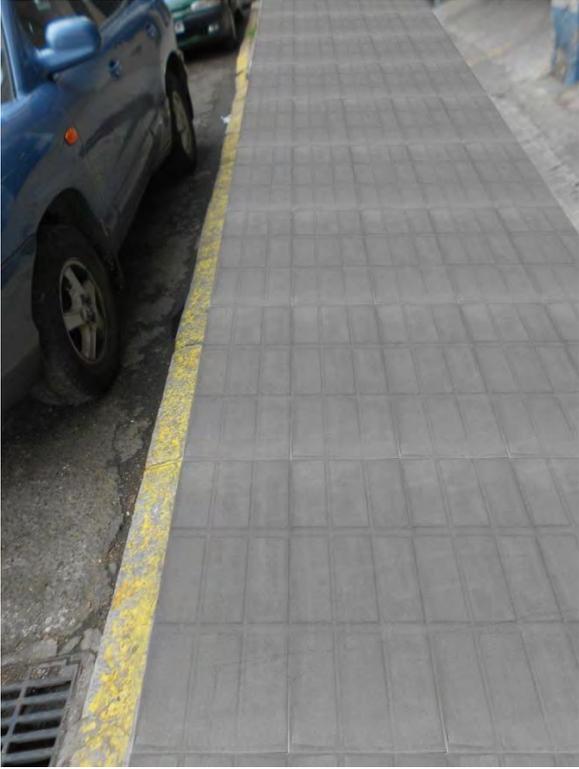
Fotomontaje

| TRM-051-22 | <p>Problema detectado:</p> <p>Acerado en mal estado por paso de vehículos.</p> |

Descripción
 Existe un hundimiento en el acerado por el paso de vehículos.

Solucionar el problema de hundimiento y colocación de pavimento adecuado en el vado de paso de vehículos.

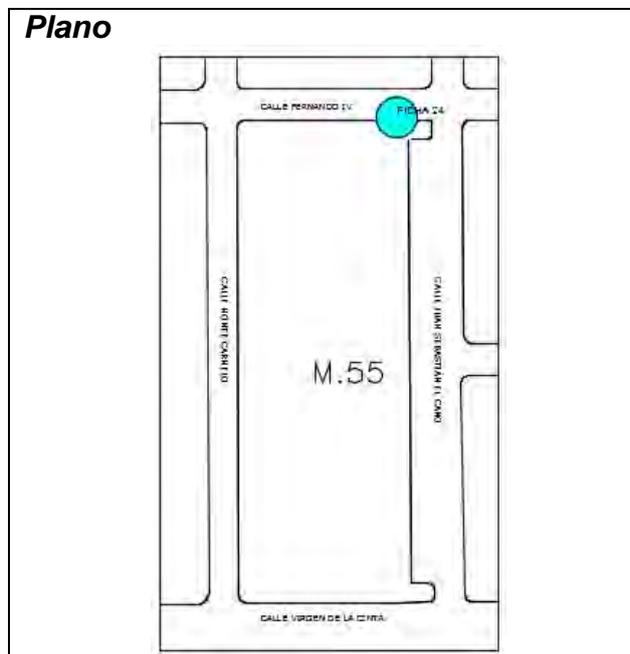
| TRM-055-24 | <p>Problema detectado:</p> <p>Falta señalización horizontal en aparcamiento de minusválido.</p> |

Aunque el aparcamiento disponga de la señalización vertical pertinente según normativa, carece de la señalización horizontal necesaria para este tipo de aparcamiento.

Se pondrá la señalización horizontal necesaria en este tipo de aparcamiento según el Artículo 30.

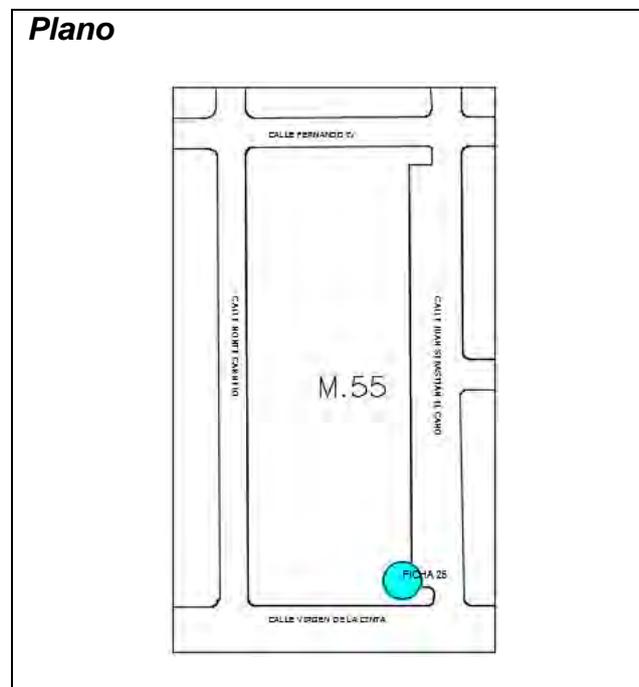
| TRM-055-25 | <p>Problema detectado:</p> <p>Cabina de teléfono poco accesible y árbol sin alcorque enrasado con acera.</p> |

La cabina de teléfono no es accesible ya que no cumple con lo establecido en el artículo 52 del Decreto 393/2009, además el árbol carece de alcorque enrasado con el acerado según lo dispuesto en el artículo 33.

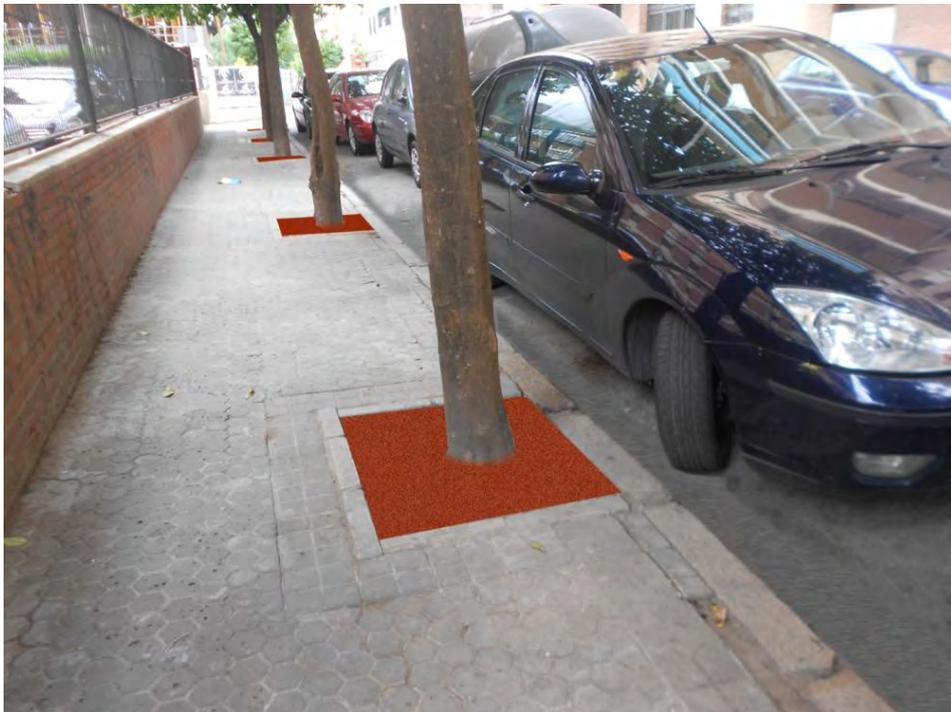
Fotomontaje

| TRM-067-28 | Problema detectado: Itinerario peatonal inaccesible y Árboles sin alcorque enrasados con acera. |

Ancho en itinerario peatonal insuficiente según dice artículo 15 y falta de alcorque enrasado con cota de la acera, según dispone Artículos 32 y 33 de Decreto 293/2009, 7 de julio.

Manzana 67 en la calle Virgen de la Antigua a la altura del número 9.

Se enrasará el acerado con el pavimento y además rellenaremos los alcorque con material compactado para hacer el itinerario peatonal accesible.

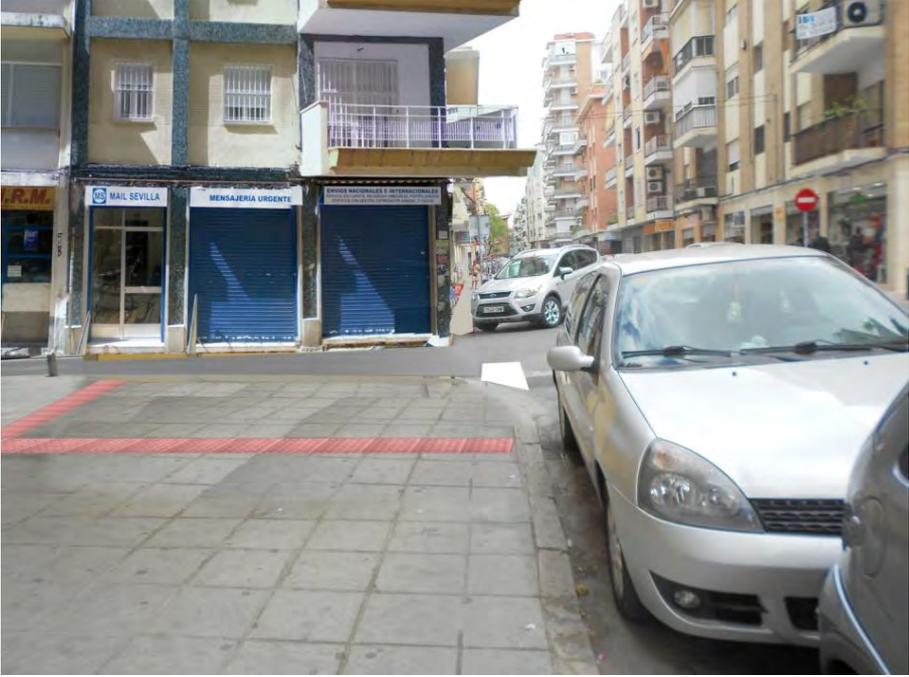
Fotomontaje

| TRM-067-29 | <p>Problema detectado:</p> <p>Quiosco interrumpiendo de itinerario peatonal.</p> |

No cuenta con un itinerario peatonal accesible debido a la ubicación del kiosco según dispone el artículo 15 y el artículo 50 del Decreto 293/2009 de 7 de Julio.

Se quitará el kiosco de la ubicación actual y así hacer accesible el itinerario peatonal, este será ubicado en otro lugar con el que se cumplan las normativas de accesibilidad. Además se colocará pavimento táctil para así señalar el cambio de sentido para personas con discapacidad visual.

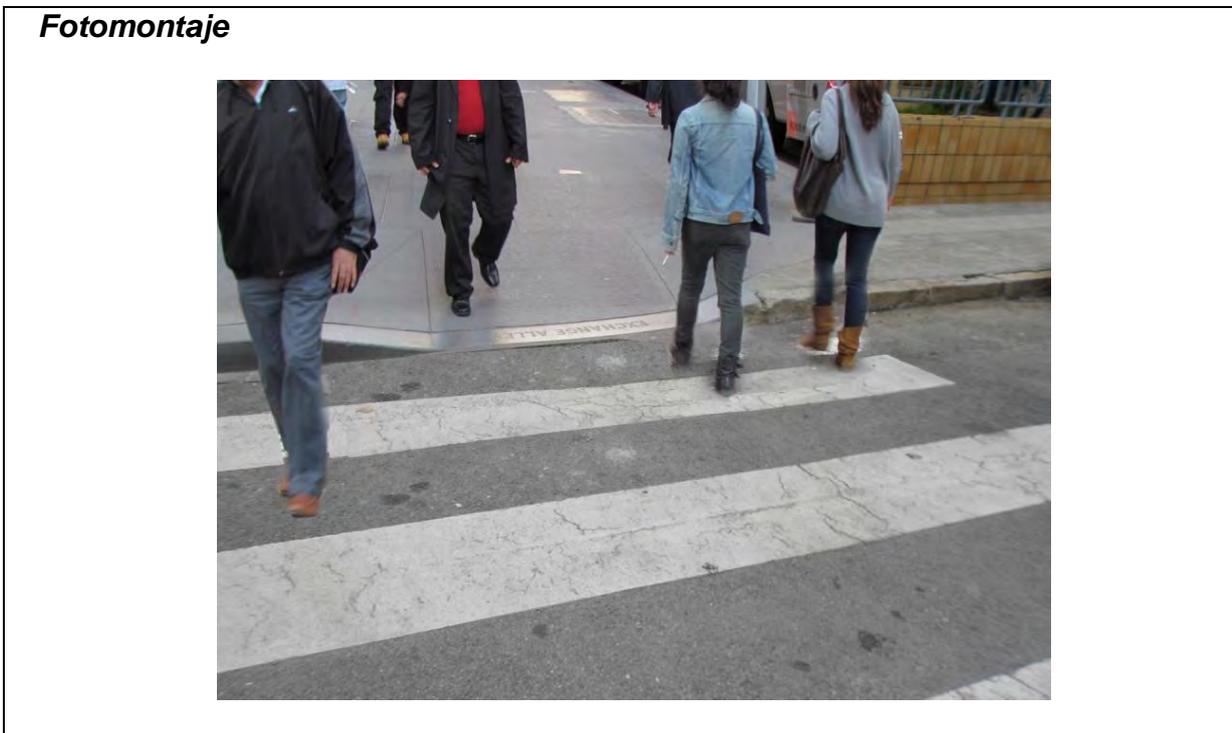
| TRM-076-32 | <p>Problema detectado:</p> <p>Itinerario peatonal interrumpido.</p> |

Se observa que desde el paso peatonal al acera, el itinerario peatonal accesible se ve interrumpido por el desnivel existente entre la calzada y la acera, y además existen dos imbornales en el centro de la misma.

Se rebajará el acerado hasta enrasarlo con la calzada, además quitaremos los imbornales que interrumpen el itinerario peatonal.

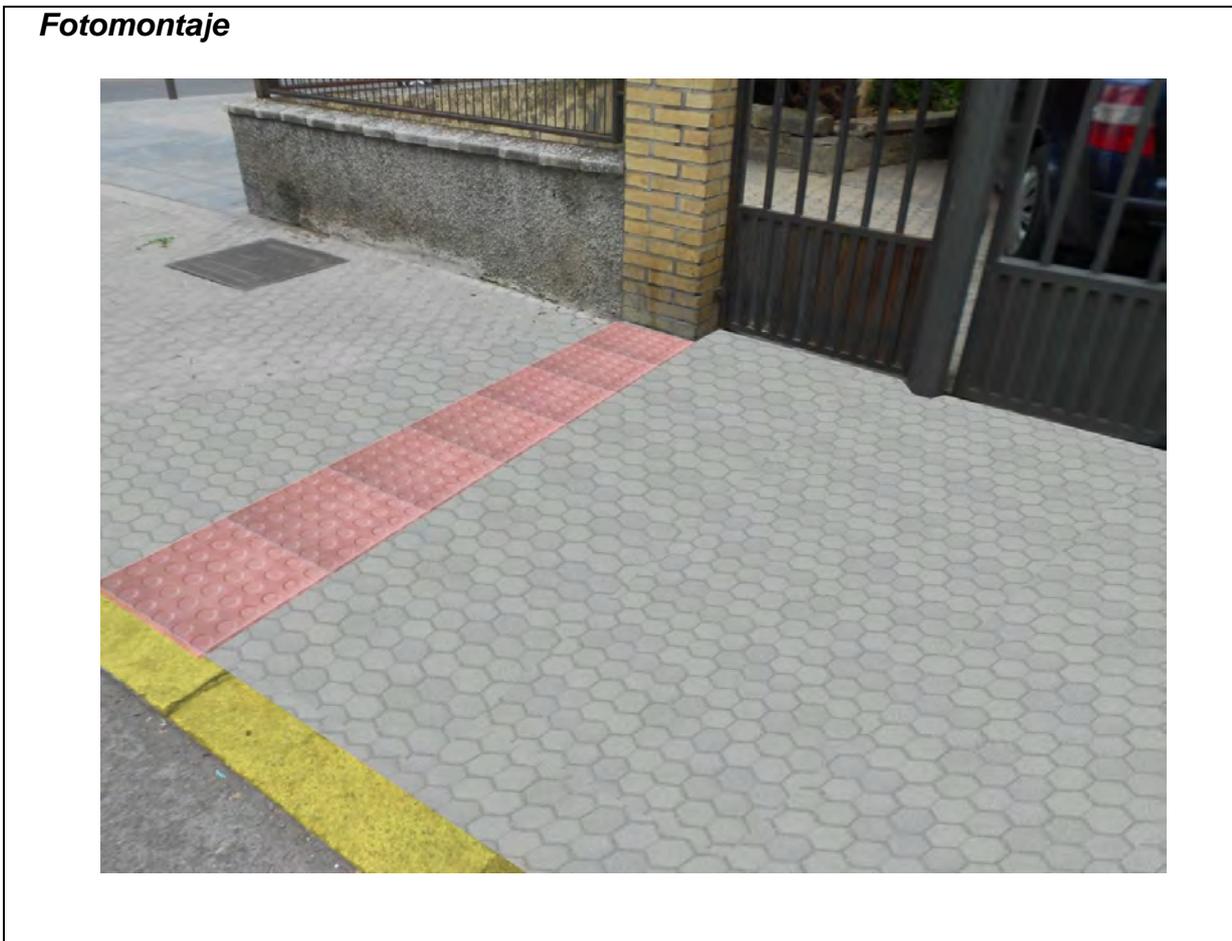
| TRM-073-33 | <p>Problema detectado:</p> <p>Discontinuidad en itinerario peatonal.</p> |

Se observa que no existe continuidad en el itinerario peatonal, debido a que existe un acceso a garaje y no está resuelto el acerado con un rebaje hasta el nivel de la pavimentación con el fin de conseguir continuidad en dichos itinerarios.

Para garantizar la continuidad en el itinerario peatonal, colocaremos pavimentación que iguale cota acera, poniendo al borde del vado pavimento señalizador táctil de botón.

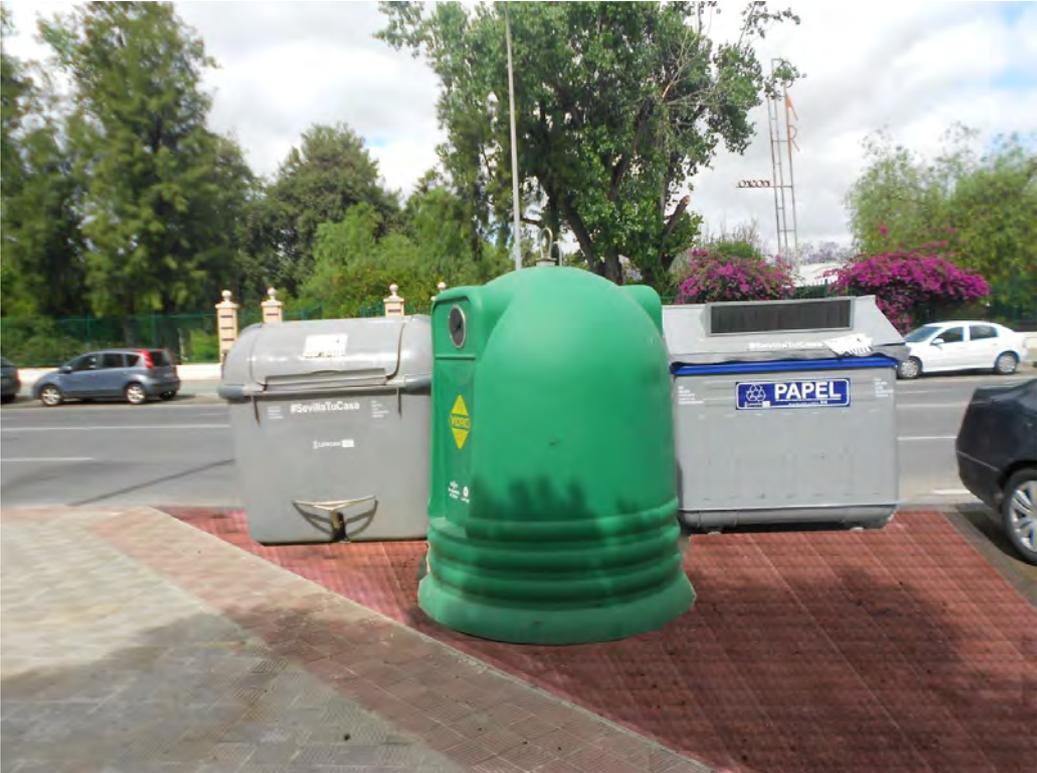
Fotomontaje

| TRM-078-34 | <p>Problema detectado:</p> <p>Contenedores inaccesibles para personas en silla de ruedas.</p> |

| <p>Descripción</p> <p>Los contenedores no cuentan con un itinerario peatonal accesible.</p> |

| <p>Localización</p> <p>Lo encontraremos en la manzana 78 en la Virgen de la Oliva a la altura del número 3.</p> |

Se enrasará la calzada con el acerado, colocando un nuevo pavimento en el nuevo acerado que sera tactil y así hacer que sea un itinerario accesible.

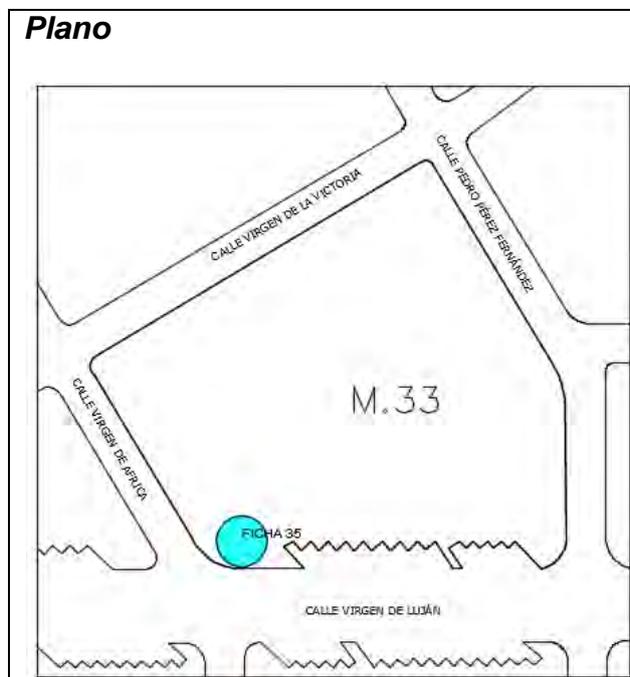
| TRM-033-35 | <p>Problema detectado:</p> <p>Arqueta de saneamiento hundida en itinerario peatonal.</p> |

Existe un hundimiento en una arqueta de saneamiento, haciendo que se interrumpa el itinerario peatonal accesible.

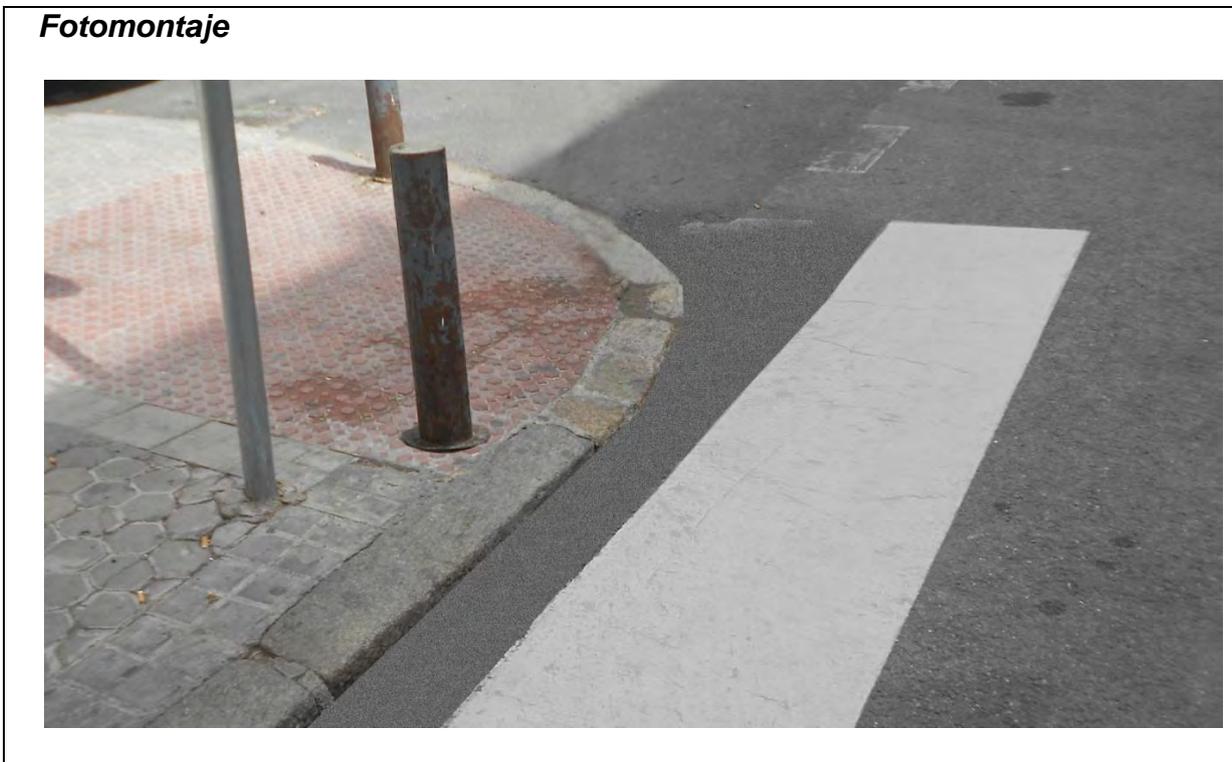
| TRM-033-36 | <p>Problema detectado:</p> <p>Bolardos invadiendo itinerario peatonal.</p> |

Descripción
 Existen bolardos que no cumplen separación mínima, y también apreciamos falta de mantenimiento en el paso peatonal

Localización
 Lo encontraremos en la manzana 33 en la Calle Virgen de la Victoria, intersección con Calle Pedro Pérez Fernández.

Se realizaran labores de reparación del pavimento tanto en acerado como en calzada.
Desplazamiento de bolardos para hacer el itinerario accesible.

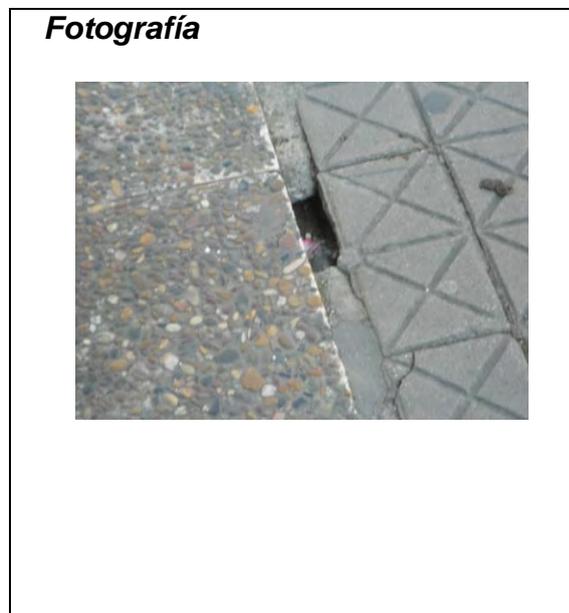
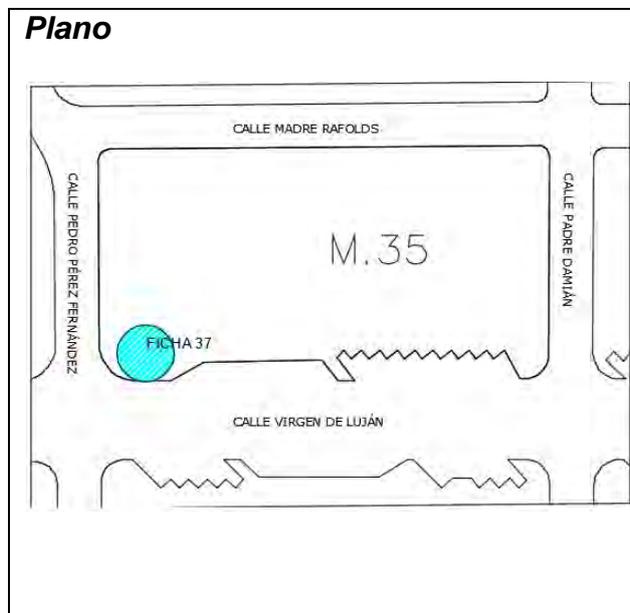
| TRM-035-37 | <p>Problema detectado:</p> <p>Rotura del pavimento</p> |

Rotura del pavimento del acerado posiblemente por falta de mantenimiento en itinerario peatonal haciéndolo discontinuo según dispone el artículo 15 del Decreto 293/2009 de 7 de Julio.

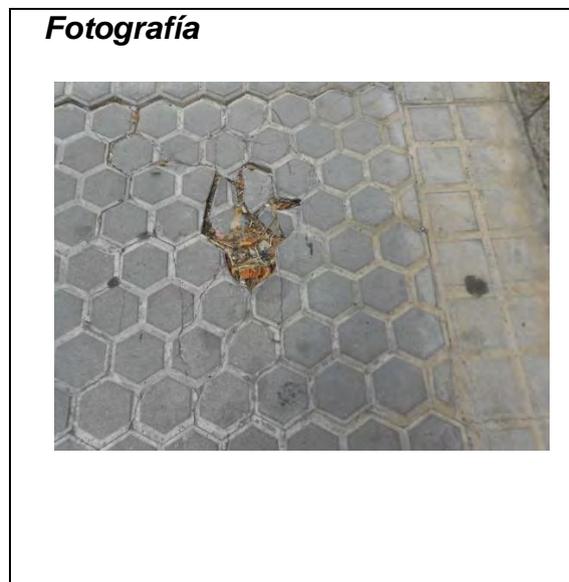
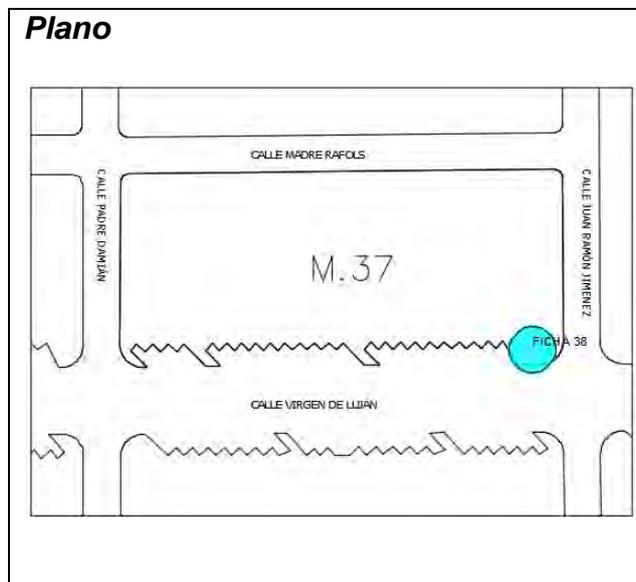
| TRM-037-38 | <p>Problema detectado:</p> <p>Rotura del pavimento</p> |

Rotura del pavimento del acerado posiblemente por falta de mantenimiento en itinerario peatonal haciéndolo discontinuo
