ACCESIBILIDAD UNIVERSAL EN LA EDIFICACIÓN, EL URBANISMO Y EL TRANSPORTE

Estudio de accesibilidad en el entorno urbano del Distrito de Triana (Sevilla)

*Proyecto Fin de Grado de la Escuela Técnica Superior de
Ingeniería en la Edificación de la Universidad de Sevilla*

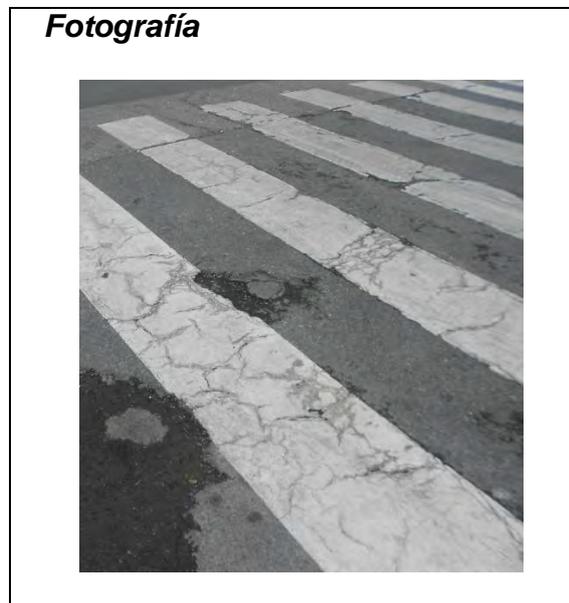
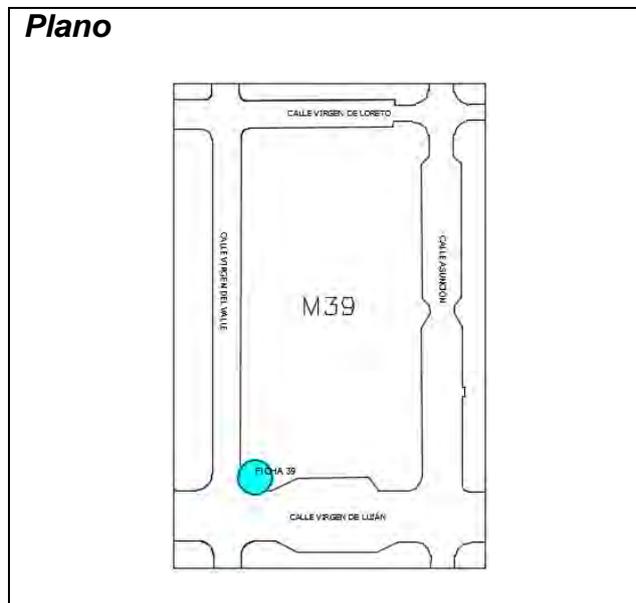
| TRM-039-39 | Problema detectado: Rotura del pavimento |

Descripción
Falta de mantenimiento en paso de peatones que hace discontinuo el itinerario peatonal.

Localización
Lo encontraremos en la manzana 39 en la Calle Virgen del valle, intersección con Calle Virgen de Luján

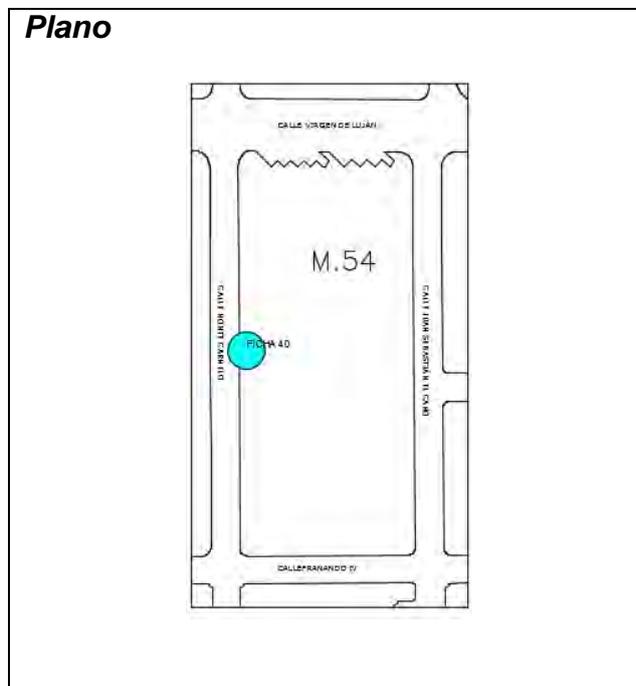
| TRM-054-40 | <p>Problema detectado:</p> <p>Canalón en medio de itinerario peatonal.</p> |

Existe un canalón realizado “in situ” en el centro itinerario peatonal haciéndolo discontinuo.

Se realizará reparación del canalón, dejándolo soterrado. Se colocará un nuevo pavimento ya que el existente está muy deteriorado, además de un nuevo imbornal.
