Accesibilidad en el transporte.  
Infraestructuras de transporte

## El transporte accesible en el Albaicín

*Trabajo del Curso de Experto en Accesibilidad y Entorno  
Físico de la Universidad de Granada*

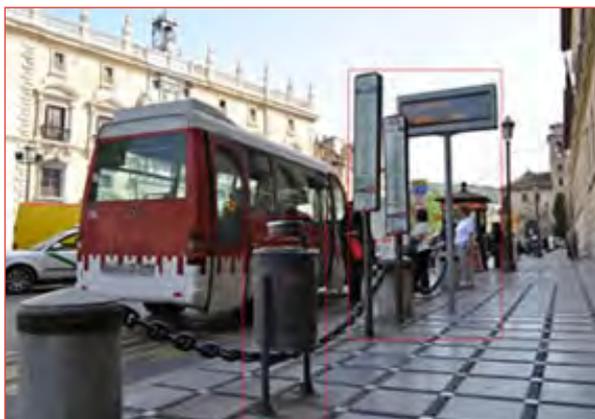
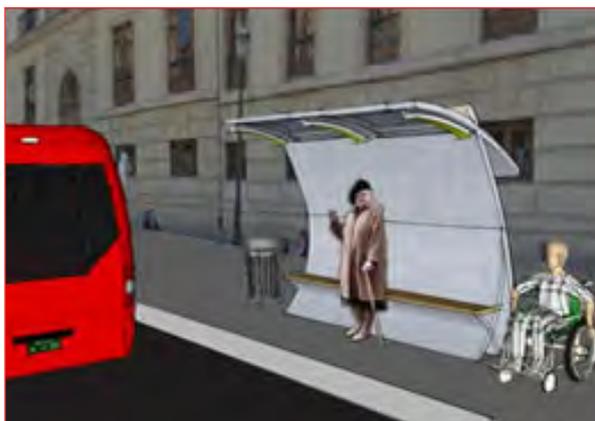
#### 2.1.1. Plaza Nueva. Líneas 31, 32 y 35

Esta parada posee de información de línea y número para cada autobus y una altura de entre 1,45 a 1,75 metros de altura de la información. Además los caracteres tienen una altura de más de 14 centímetros y están contrastados con la superficie en que se inscriben. La parada no posee marquesina, por lo que esta parte del análisis no se incluirá en el cálculo realizado. Como observaciones, destacar que posee una cadena en la misma parada que obstaculiza el acceso al vehículo.

En esta fase se propone la inclusión del símbolo internacional de accesibilidad

(SIA) avisando de qué paradas son accesibles, tal como se puede ver en la imagen adjunta. También, e identificado en la misma imagen, incluir información en braille para que personas con deficiencia visual puedan identificar la parada y los buses que pertenecen a dicha parada. Una actuación urgente a realizar será la eliminación de las cadenas que dificultan el acceso al autobús.

A partir de la fase 1, se propone añadir un plano situacional de las líneas de fácil comprensión, así como recorridos de las líneas. También se debe de incluir una franja tacto-visual de acanaladura con contraste cromático elevado de más de 1,20m de ancho. Se debe de establecer elementos de protección de la parada para que los coches no la invadan. Además de todo esto, se debe de incluir una marquesina cumpliendo con la normativa y/o un asiento o apoyo isquiático.

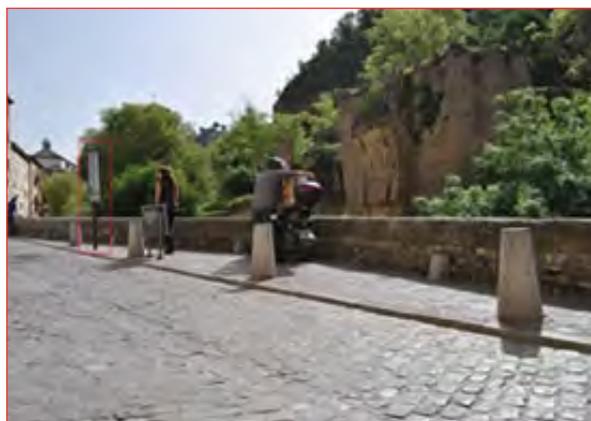
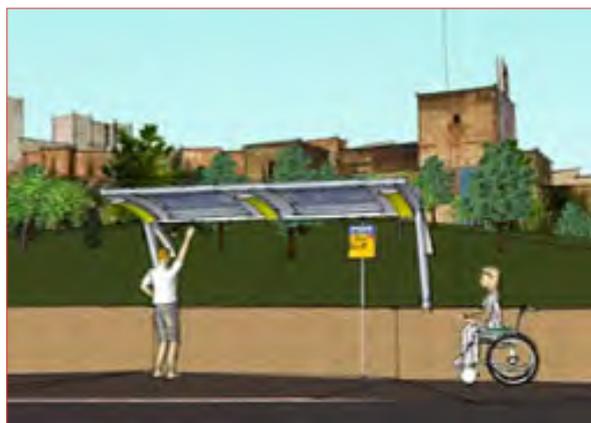
### 2.1.2. El Bañuelo. Líneas 31, 32 y 35

Esta parada posee de información de línea y número para cada autobus y una altura de entre 1,45 a 1,75 metros de altura de la información. Además los caracteres tienen una altura de más de 14 centímetros y están contrastados con la superficie en que se inscriben. La parada no

posee marquesina, por lo que esta parte del análisis no se incluirá en el cálculo realizado. Se destaca que la acera no posee un rebaje en ninguna de sus partes, dificultando el uso para algunos usuarios.

En esta fase se propone la inclusión del símbolo internacional de accesibilidad (SIA) avisando de qué paradas son accesibles, tal como se puede ver en la imagen adjunta. También, e identificado en la misma imagen, incluir información en braille para que personas con deficiencia visual puedan identificar la parada y los buses que pertenecen a dicha parada.

A partir de la fase 1, se propone añadir un plano situacional de las líneas de fácil comprensión, así como recorridos de las líneas. También se debe de incluir una franja tacto-visual de acanaladura con contraste cromático elevado de más de 1,20m de ancho. Se debe de establecer elementos de protección de la parada

para que los coches no la invadan. Además de todo esto, se debe de incluir una marquesina cumpliendo con la normativa y/o un asiento o apoyo isquiático.

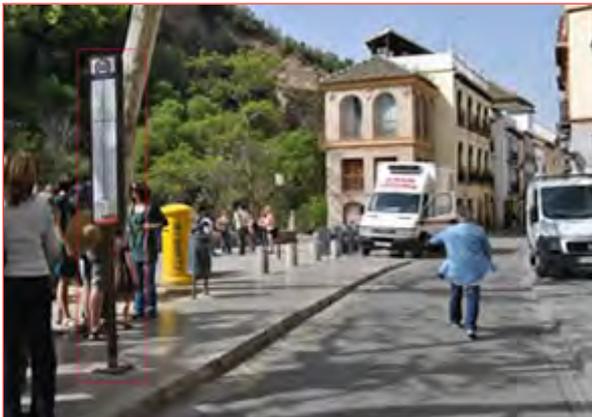
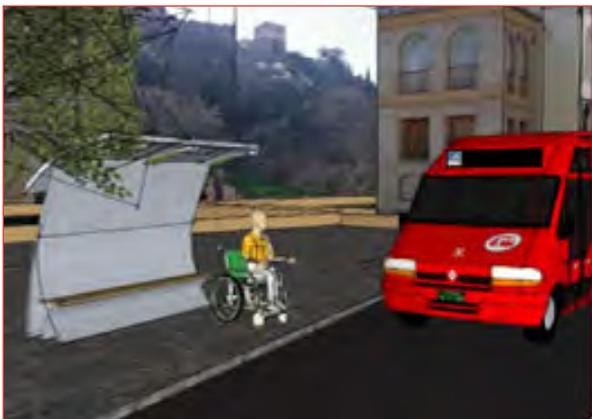
### 2.1.3. Casa Chirimias. Líneas 31, 32 y 35

Esta parada posee de información de línea y número para cada autobus y una altura de entre 1,45 a 1,75 metros de altura de la información. Además los caracteres tienen una altura de más de 14 centímetros y están contrastados con la superficie en que se inscriben. La parada no posee marquesina, por lo que esta parte del análisis no se incluirá en el cálculo realizado. Se destaca que la acera no posee un rebaje en ninguna de sus partes, dificultando el uso para algunos usuarios.

En esta fase se propone la inclusión del símbolo internacional de accesibilidad (SIA) avisando de qué paradas son accesibles, tal como se puede ver en la

imagen adjunta. También, e identificado en la misma imagen, incluir información en braille para que personas con deficiencia visual puedan identificar la parada y los buses que pertenecen a dicha parada.

A partir de la fase 1, se propone añadir un plano situacional de las líneas de fácil comprensión, así como recorridos de las líneas. También se debe de incluir una franja tacto-visual de acanaladura con contraste cromático elevado de más de 1,20m de ancho. Se debe de establecer elementos de protección de la parada para que los coches no la invadan. Además de todo esto, se debe de incluir una marquesina cumpliendo con la normativa y/o un asiento o apoyo isquiático.

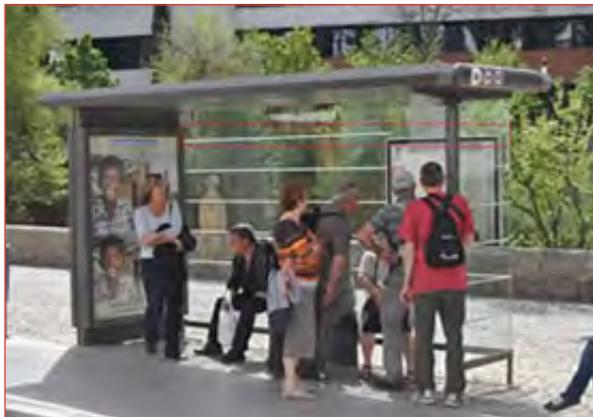
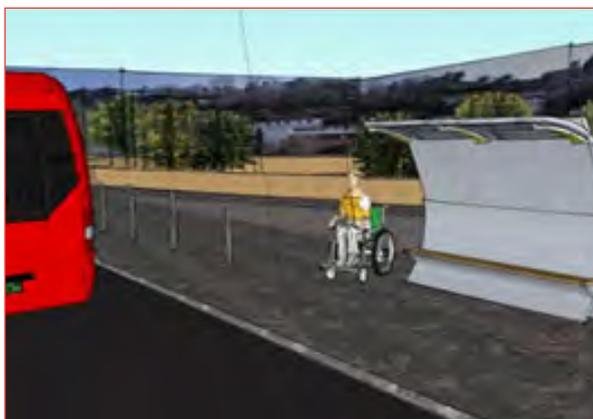
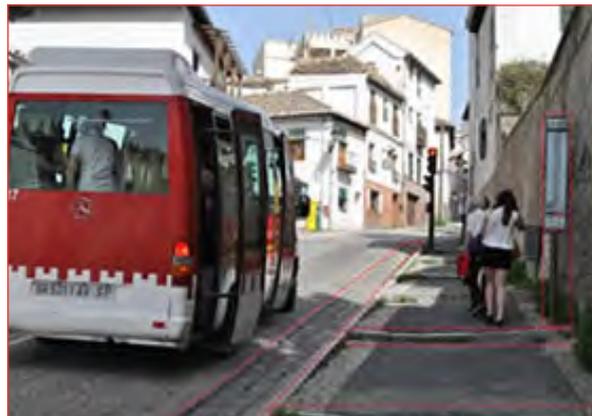
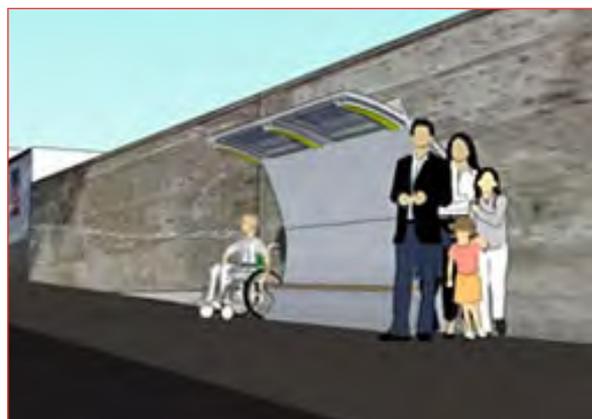
### 2.1.4. Paseo de los Tristes. Líneas 31, 32 y 35

Esta parada posee de información de línea, número y mapa para cada autobus y una altura de entre 1,45 a 1,75 metros de altura de la información. Además los caracteres tienen una altura de más de 14 centímetros y están contrastados con la superficie en que se inscriben. La parada posee marquesina. El asiento es unos centímetros más bajos de lo recomendable.

Esta parada posee de información de línea, número y mapa para cada autobus y una altura de entre 1,45 a 1,75 metros de altura de la información. Además los caracteres tienen una altura de más de 14 centímetros y están contrastados con la superficie en que se inscriben. La parada posee marquesina. El asiento es unos centímetros más bajos de lo recomendable.

A partir de la fase 1, se debe de incluir

una franja tacto-visual de acanaladura con contraste cromático elevado de más de 1,20m de ancho. Se debe de establecer elementos de protección de la parada para que los coches no la invadan.

(SIA) avisando de qué paradas son accesibles, tal como se puede ver en la imagen adjunta. También, e identificado en la misma imagen, incluir información en braille para que personas con deficiencia visual puedan identificar la parada y los buses que pertenecen a dicha parada. Una actuación urgente a realizar será la eliminación de las cadenas que dificultan el acceso al autobús.

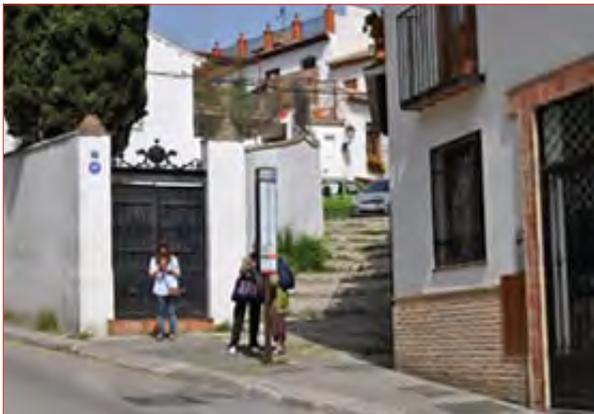
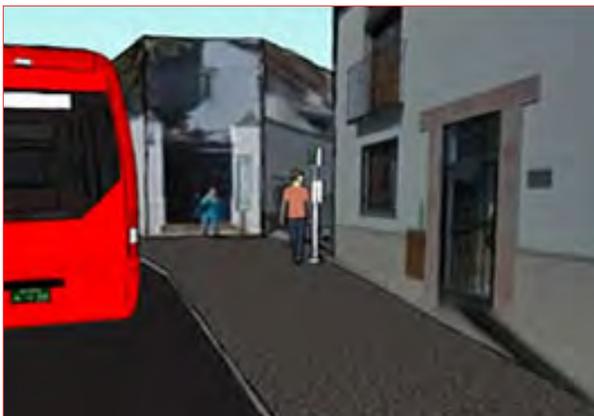
### 2.1.6. Placeta Albaida. Líneas 31, 32 y 35

Esta parada posee información de línea y número para cada autobús y una altura de entre 1,45 a 1,75 metros de altura de la información. Además los caracteres tienen una altura de más de 14 centímetros y están contrastados con la superficie en que se inscriben. La parada no posee marquesina, por lo que esta parte del análisis no se incluirá en el cálculo realizado. Como observaciones, destacar el canalón que dificulta el acceso, así como el poco espacio para la espera. Además, destacar el mal estado encontrado en la parada, ya que el cristal estaba roto con el peligro de corte para los usuarios.

En esta fase se propone la inclusión del símbolo internacional de accesibilidad (SIA) avisando de qué paradas son accesibles, tal como se puede ver en la imagen adjunta. También, e identificado

en la misma imagen, incluir información en braille para que personas con deficiencia visual puedan identificar la parada y los buses que pertenecen a dicha parada. Una actuación urgente a realizar será la eliminación de las cadenas que dificultan el acceso al autobús.

A partir de la fase 1, se propone añadir un plano situacional de las líneas de fácil comprensión, así como recorridos de las líneas. También se debe de incluir una franja tacto-visual de acanaladura con contraste cromático elevado de más de 1,20m de ancho. Se debe de establecer elementos de protección de la parada para que los coches no la invadan.

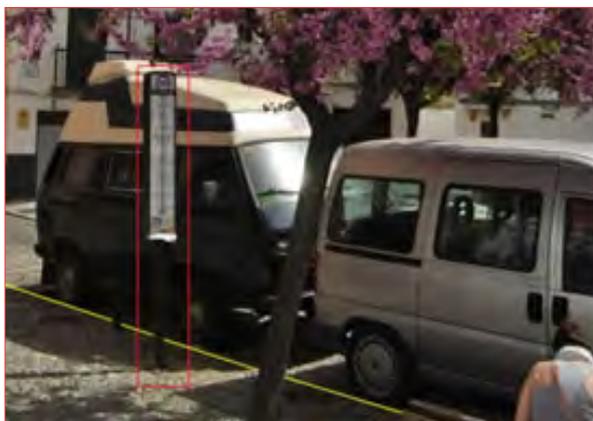
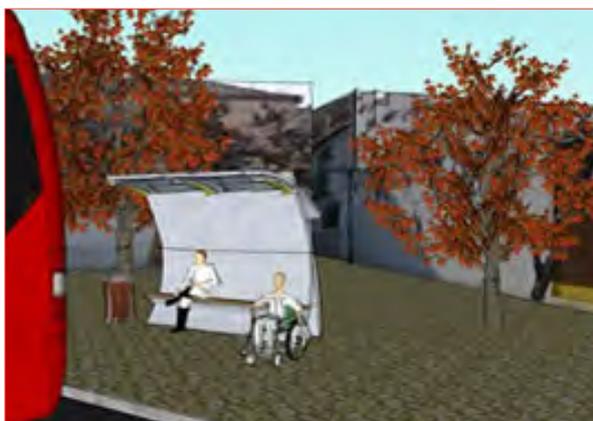
### 2.1.7. Plaza San Salvador. Líneas 31 y 32

Esta parada posee de información de línea y número para cada autobús y una altura de entre 1,45 a 1,75 metros de altura de la información. Además los caracteres tienen una altura de más de 14 centímetros y están contrastados con la superficie en que se inscriben. La parada no posee marquesina, por lo que esta parte del análisis no se incluirá en el cálculo realizado. Como observaciones, dispone de un banco cercano que puede ser usado para la gente que espere el autobús (38cm en su punto más alto). Los coches obstaculizan toda la parada, por lo que el autobús está obligado a realizar la parada ante un garaje con acera rebajada (único rebaje en la acera).

En esta fase se propone la inclusión del símbolo internacional de accesibilidad (SIA) avisando de qué paradas son accesibles, tal como se puede ver en la imagen adjunta. También, e identificado en la misma imagen, incluir información en braille para que personas con deficiencia visual puedan identificar la parada y los buses que pertenecen a dicha parada. Se propone

también una protección de la parada para no ser invadida por los coches.

A partir de la fase 1, se propone añadir un plano situacional de las líneas de fácil comprensión, así como recorridos de las líneas. También se debe de incluir una franja tacto-visual de acanaladura con contraste cromático elevado de más de 1,20m de ancho. Además de todo esto, se debe de incluir una marquesina cumpliendo con la normativa y/o un asiento o apoyo isquiático.

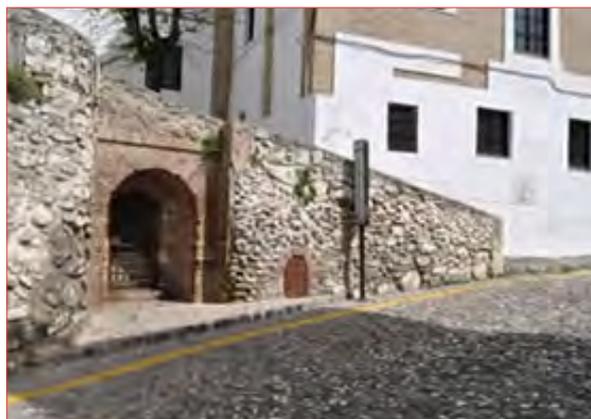
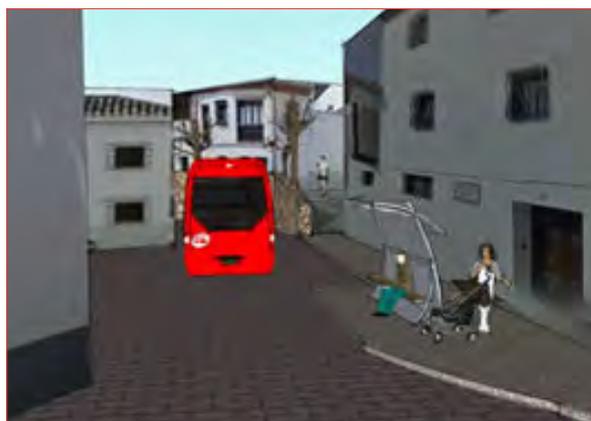
### 2.1.8. Aljibe de las Tomasas. Líneas 31 y 32

Esta parada posee de información de línea y número para cada autobus y una altura de entre 1,45 a 1,75 metros de altura de la información. Además los caracteres tienen una altura de más de 14 centímetros y están contrastados con la superficie en que se inscriben. La

parada no posee marquesina, por lo que esta parte del análisis no se incluirá en el cálculo realizado. Como observaciones, la indicación está en la calzada, careciendo de zona de parada y espera, así como un espacio muy reducido y peligroso para la espera.

En esta fase se propone la inclusión del simbolo internacional de accesibilidad (SIA) avisando de qué paradas son accesibles, tal como se puede ver en la imagen adjunta. También, e identificado en la misma imagen, incluir información en braille para que personas con deficiencia visual puedan identificar la parada y los buses que pertenecen a dicha parada. Se propone la reubicación de la parada.

A partir de la fase 1, se propone añadir un plano situacional de las líneas de fácil comprensión, así como recorridos de las líneas. También se debe de incluir una franja tacto-visual de acanaladura

con contraste cromático elevado de más de 1,20m de ancho. Además de todo esto, se debe de incluir una marquesina cumpliendo con la normativa y/o un asiento o apoyo isquiático.

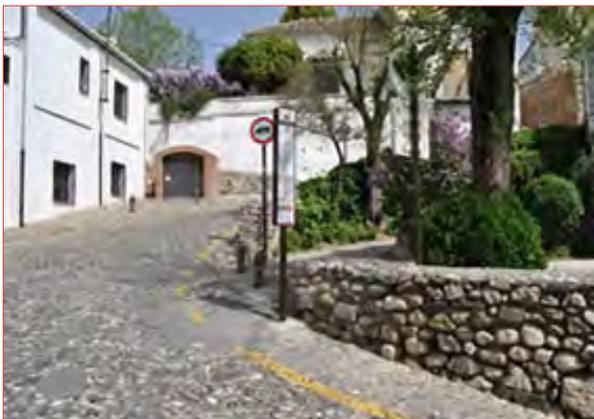
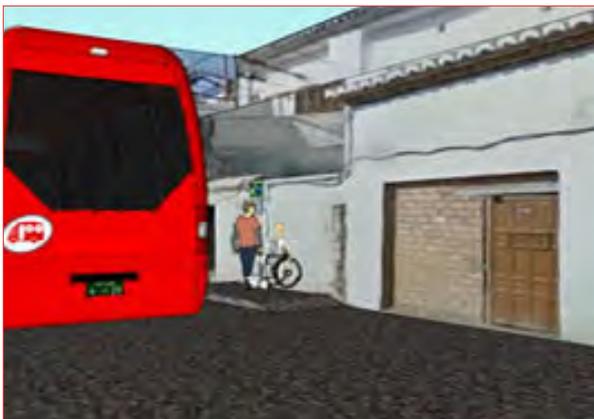
### 2.1.9. Plaza San Nicolás. Líneas 31 y 32

Esta parada posee de información de línea y número para cada autobus y una altura de entre 1,45 a 1,75 metros de altura de la información. Además los caracteres tienen una altura de más de 14 centímetros y están contrastados con la superficie en que se inscriben. La parada no posee marquesina, por lo que esta parte del análisis no se incluirá en el cálculo realizado. Como observaciones, hay un murete que tiene unas dimensiones apropiadas como apoyo isquiático. La parada está en la calzada y con fuerte pendiente, por lo que el autobús no para en la misma parada, sino unos metros más adelante. Sonido en la parada (vocal del conductor).

En esta fase se propone la inclusión del símbolo internacional de accesibilidad (SIA) avisando de qué paradas son accesibles, tal como se puede ver en la imagen adjunta. También, e identificado en la misma imagen, incluir información en braille para que personas con deficiencia visual puedan identificar la parada y los buses que pertenecen a dicha parada. Se propone la reubicación de la parada.

A partir de la fase 1, se propone añadir un plano situacional de las líneas de fácil comprensión, así como recorridos de las líneas. También se debe de incluir una franja tacto-visual de acanaladura con contraste cromático elevado de más de 1,20m de ancho.

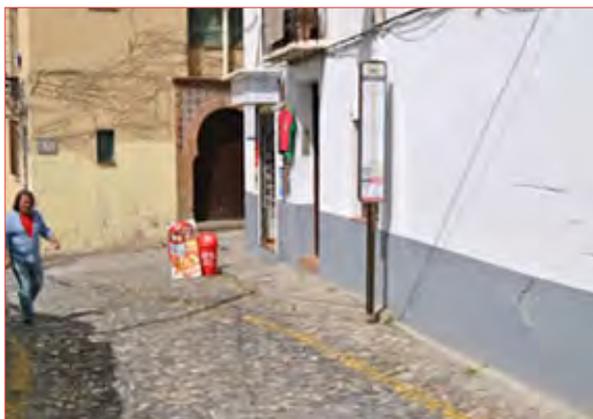
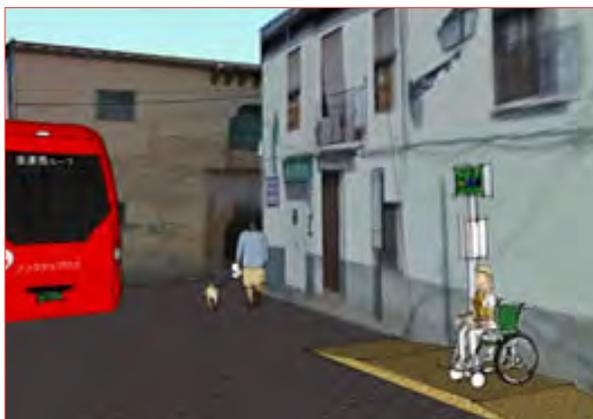
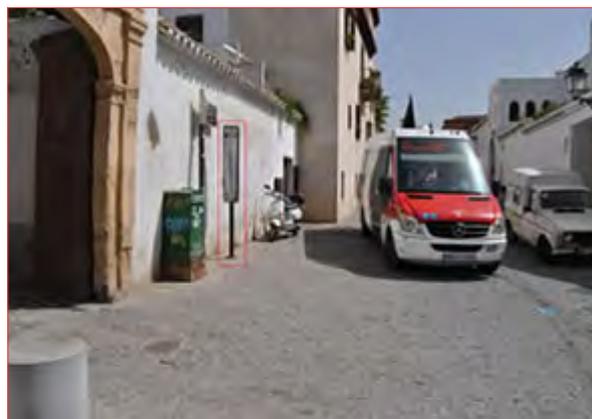
### 2.1.10. Callejón de las Tomasas. Líneas 31 y 32

Esta parada posee de información de línea y número para cada autobus y una altura de entre 1,45 a 1,75 metros de altura de la información. Además los caracteres tienen una altura de más de 14 centímetros y están contrastados con la superficie en que se inscriben. La parada no posee marquesina, por lo que esta parte del análisis no se incluirá en el cálculo realizado.

En esta fase se propone la inclusión del símbolo internacional de accesibilidad (SIA) avisando de qué paradas son accesibles, tal como se puede ver en la imagen adjunta. También, e identificado en la misma imagen, incluir información en braille para que personas con deficiencia visual puedan identificar la parada y los buses que pertenecen a dicha parada.

A partir de la fase 1, se propone añadir un plano situacional de las líneas de fácil comprensión, así como recorridos de las líneas. También se debe de incluir una franja tacto-visual de acanaladura con contraste cromático elevado de más de 1,20m de ancho.

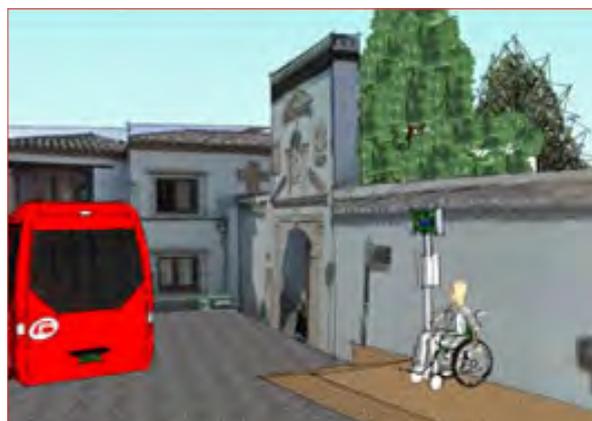
#### 2.1.11. Monasterio Santa Isabel la Real. Líneas 31 y 32

Esta parada posee de información de línea y número para cada autobus y una altura de entre 1,45 a 1,75 metros de altura de la información. Además los caracteres tienen una altura de más de 14 centímetros y están contrastados con la superficie en que se inscriben. La parada no posee marquesina, por lo que esta parte del análisis no se incluirá en el cálculo realizado. Como observaciones, la parada se encuentra retirada 40cm de la fachada y en un estado defectuoso.

A partir de la fase 1, se propone añadir un plano situacional de las líneas de fácil comprensión, así como recorridos de las líneas. También se debe de incluir una franja tacto-visual de acanaladura con contraste cromático elevado de más de 1,20m de ancho.

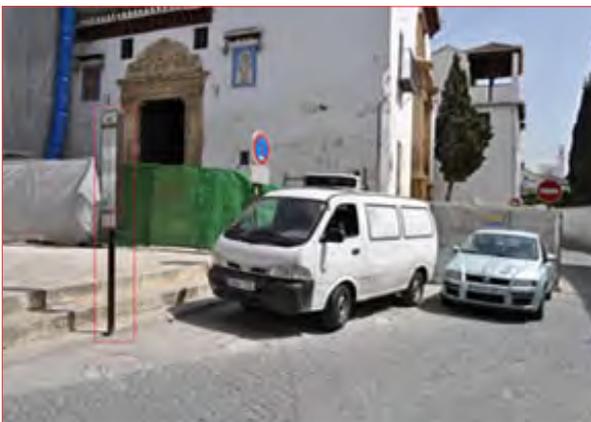
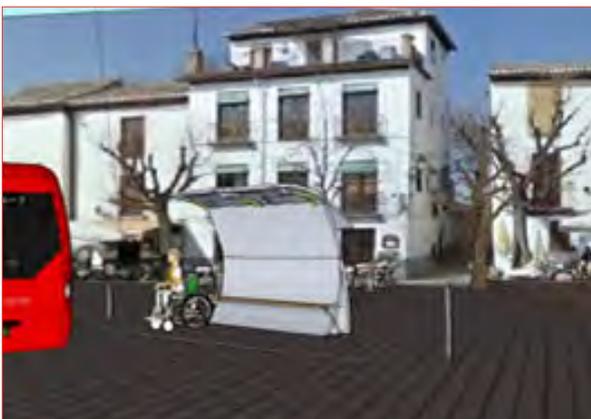
#### 2.1.12. Plaza San Miguel. Líneas 31 y 32

Esta parada posee de información de línea y número para cada autobús y una altura de entre 1,45 a 1,75 metros de altura de la información. Además los caracteres tienen una altura de más de 14 centímetros y están contrastados con la superficie en que se inscriben. La parada no posee marquesina, por lo que esta parte del análisis no se incluirá en el cálculo realizado. Como observaciones, la parada está compartida con carga y descarga. Los coches provenientes de la calle San José invaden las zonas de la parada y queda poco espacio para la espera del autobús.

En esta fase se propone la inclusión del símbolo internacional de accesibilidad (SIA) avisando de qué paradas son accesibles, tal como se puede ver en la imagen adjunta. También, e identificado en la misma imagen, incluir información en braille para que personas con deficiencia visual puedan identificar la parada y los buses que pertenecen a dicha parada. Se propone la reubicación de la parada.

A partir de la fase 1, se propone añadir un plano situacional de las líneas de fácil comprensión, así como recorridos de las líneas. También se debe de incluir una franja tacto-visual de acanaladura con contraste cromático elevado de más de 1,20m de ancho. Además de todo esto, se debe de incluir una marquesina cumpliendo con la normativa y/o un asiento o apoyo isquiático.

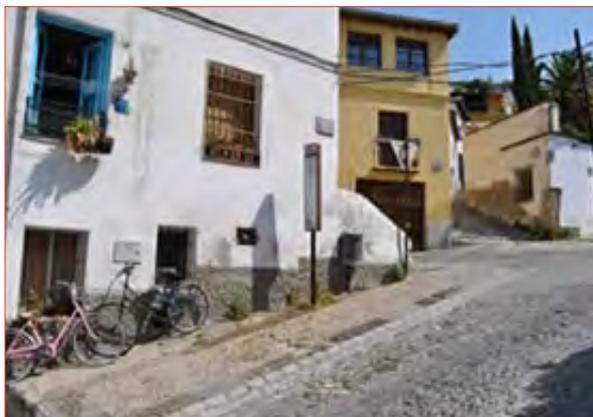
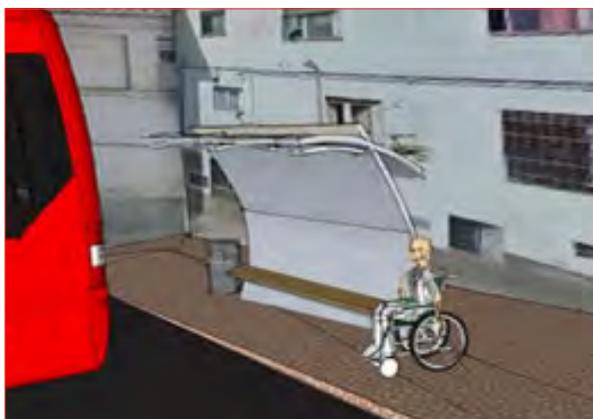
### 2.1.13. Cuesta Alhacaba. Líneas 31 y 32

Esta parada posee de información de línea y número para cada autobús y una altura de entre 1,45 a 1,75 metros de altura de la información. Además los caracteres tienen una altura de más de 14 centímetros y están contrastados con la superficie en que se inscriben. La parada no posee marquesina, por lo que esta parte del análisis no se incluirá en el cálculo realizado. Como observaciones, la parada se encuentra en una calle con una fuerte pendiente.

En esta fase se propone la inclusión del símbolo internacional de accesibilidad (SIA) avisando de qué paradas son accesibles, tal como se puede ver en la imagen adjunta. También, e identificado en la misma imagen, incluir información en braille para que personas con deficiencia visual puedan identificar la parada y los buses que pertenecen a dicha parada.

A partir de la fase 1, se propone añadir un plano situacional de las líneas de fácil comprensión, así como recorridos de las líneas. También se debe de incluir una franja tacto-visual de acanaladura con contraste cromático elevado de más de 1,20m de ancho. Inclusión de una marquesina según la normativa a aplicar. Además de todo esto, se debe

de incluir una marquesina cumpliendo con la normativa y/o un asiento o apoyo isquiático.

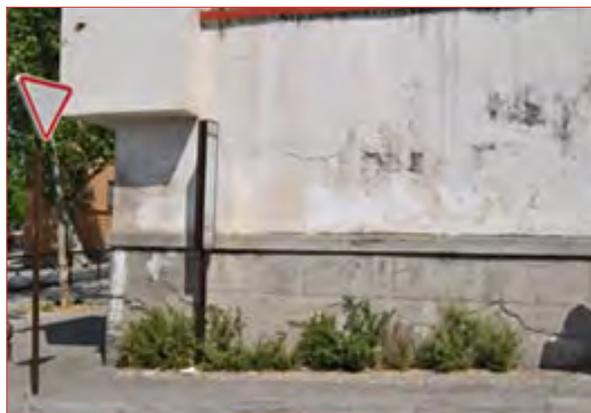
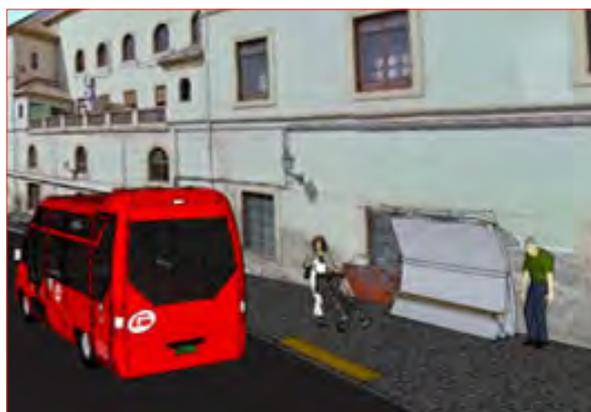
#### 2.1.14. Arco de Elvira. Líneas 31 y 32

Esta parada posee de información de línea y número para cada autobus y una altura de entre 1,45 a 1,75 metros de altura de la información. Además los caracteres tienen una altura de más de 14 centímetros y están contrastados con la superficie en que se inscriben. La parada no posee marquesina, por lo que esta parte del análisis no se incluirá en el cálculo realizado. Como observaciones, destacar que la parada cuenta con muy poco espacio, por lo que se propone su reubicación en la plaza de la Merced.

En esta fase se propone la inclusión del símbolo internacional de accesibilidad (SIA) avisando de qué paradas son accesibles, tal como se puede ver en la

imagen adjunta. También, e identificado en la misma imagen, incluir información en braille para que personas con deficiencia visual puedan identificar la parada y los buses que pertenecen a dicha parada. Se propone la reubicación de la parada.

A partir de la fase 1, se propone añadir un plano situacional de las líneas de fácil comprensión, así como recorridos de las líneas. También se debe de incluir una franja tacto-visual de acanaladura con contraste cromático elevado de más de 1,20m de ancho. Además de todo esto, se debe de incluir una marquesina cumpliendo con la normativa y/o un asiento o apoyo isquiático.

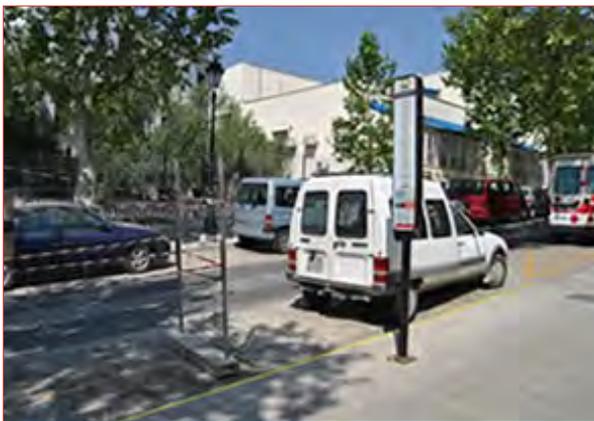
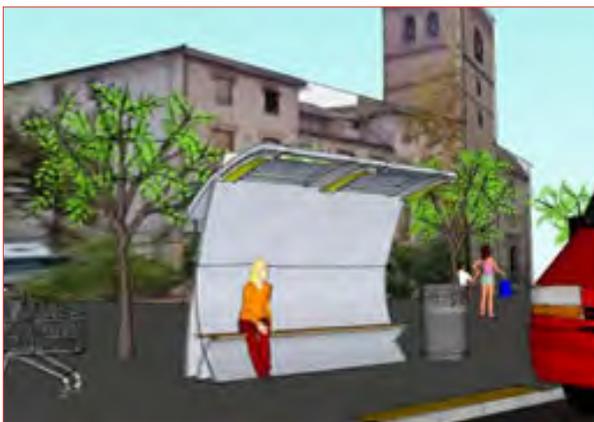
#### 2.1.15. Acera San Idelfonso. Línea 31

Esta parada posee de información de línea y número para cada autobus y una altura de entre 1,45 a 1,75 metros de

altura de la información. Además los caracteres tienen una altura de más de 14 centímetros y están contrastados con la superficie en que se inscriben. La parada no posee marquesina, por lo que esta parte del análisis no se incluirá en el cálculo realizado.

En esta fase se propone la inclusión del símbolo internacional de accesibilidad (SIA) avisando de qué paradas son accesibles, tal como se puede ver en la imagen adjunta. También, e identificado en la misma imagen, incluir información en braille para que personas con deficiencia visual puedan identificar la parada y los buses que pertenecen a dicha parada. Se propone reubicar la parada.

A partir de la fase 1, se propone añadir un plano situacional de las líneas de fácil comprensión, así como recorridos de las líneas. También se debe de incluir una franja tacto-visual de acanaladura con contraste cromático elevado de más

de 1,20m de ancho. Además de todo esto, se debe de incluir una marquesina cumpliendo con la normativa y/o un asiento o apoyo isquiático.

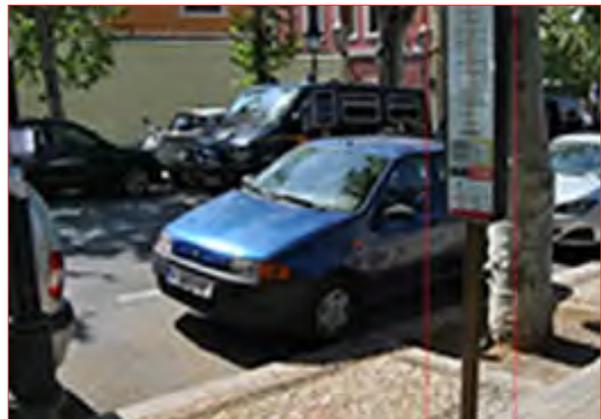
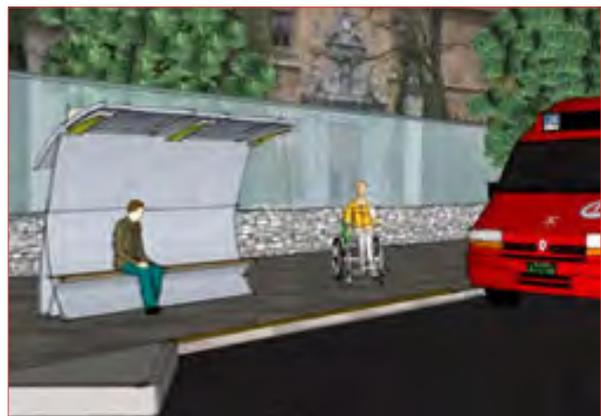
### 2.1.16. Hospital Real. Línea 31

Esta parada posee de información de línea y número para cada autobus y una altura de entre 1,45 a 1,75 metros de altura de la información. Además los caracteres tienen una altura de más de 14 centímetros y están contrastados con la superficie en que se inscriben. La parada no posee marquesina, por lo que esta parte del análisis no se incluirá en el cálculo realizado. Como observaciones, destacar que no hay nada que impida a los coches aparcar, impidiendo el paso desde la acera hasta el autobús.

En esta fase se propone la inclusión del símbolo internacional de accesibilidad (SIA) avisando de qué paradas son

accesibles, tal como se puede ver en la imagen adjunta. También, e identificado en la misma imagen, incluir información en braille para que personas con deficiencia visual puedan identificar la parada y los buses que pertenecen a dicha parada.

A partir de la fase 1, se propone añadir un plano situacional de las líneas de fácil comprensión, así como recorridos de las líneas. También se debe de incluir una franja tacto-visual de acanaladura con contraste cromático elevado de más de 1,20m de ancho. Además de todo esto, se debe de incluir una marquesina cumpliendo con la normativa y/o un asiento o apoyo isquiático.

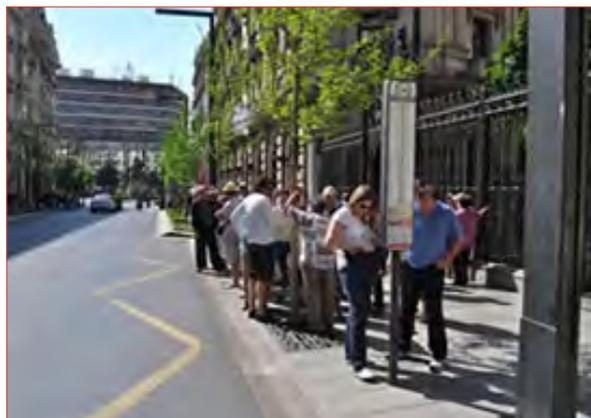
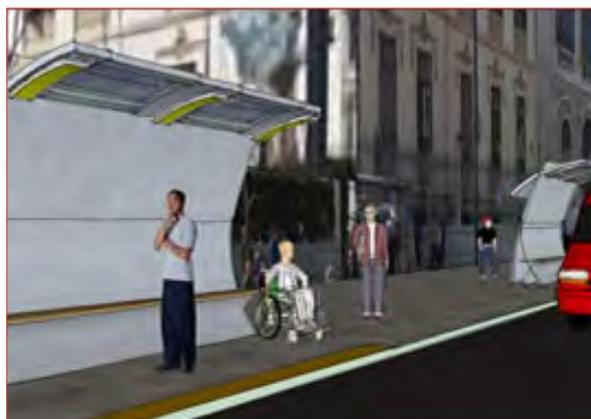
### 2.1.17. Gran Vía 3. Líneas 31, 32 y 35

Esta parada posee de información de línea, número y mapa para cada autobus y una altura de entre 1,45 a 1,75 metros de altura de la información. Además los caracteres tienen una altura de más de 14 centímetros y están contrastados con la superficie en que se inscriben. La parada posee marquesina. El asiento es unos centímetros más bajos de lo recomendable.

En esta fase se propone la inclusión del símbolo internacional de accesibilidad (SIA) avisando de qué paradas son accesibles, tal como se puede ver en la imagen adjunta. También, e identificado en la misma imagen, incluir información en braille para que personas con deficiencia visual puedan identificar la parada y los buses que pertenecen a dicha parada.

A partir de la fase 1, se debe de incluir una franja tacto-visual de acanaladura con contraste cromático elevado de más de 1,20m de ancho.

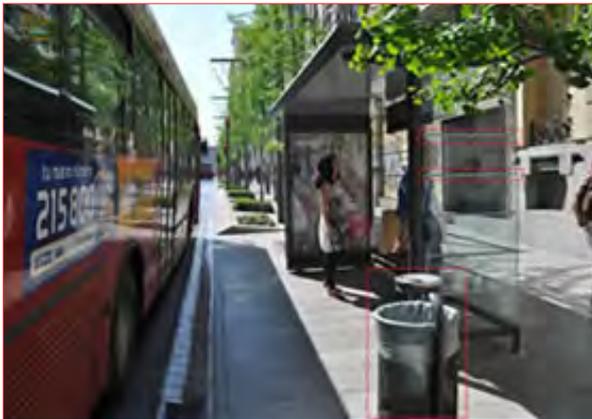
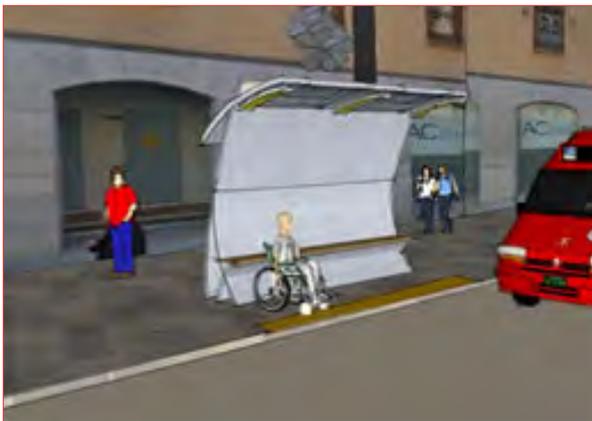
### 2.1.18. Gran Vía 2. Líneas 31, 32 y 35

Esta parada posee de información de línea, número y mapa para cada autobus y una altura de entre 1,45 a 1,75 metros de altura de la información. Además los caracteres tienen una altura de más de 14 centímetros y están contrastados con la superficie en que se inscriben. La parada posee marquesina. El asiento es unos centímetros más bajos de lo recomendable.

En esta fase se propone la inclusión del símbolo internacional de accesibilidad (SIA) avisando de qué paradas son accesibles, tal como se puede ver en la imagen adjunta. También, e identificado en la misma imagen, incluir información en braille para que personas con deficiencia visual puedan identificar la parada y los buses que pertenecen a dicha parada.

A partir de la fase 1, se debe de incluir una franja tacto-visual de acanaladura con contraste cromático elevado de más de 1,20m de ancho.

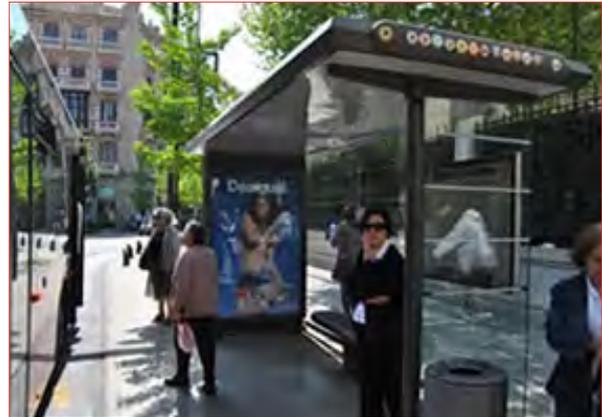
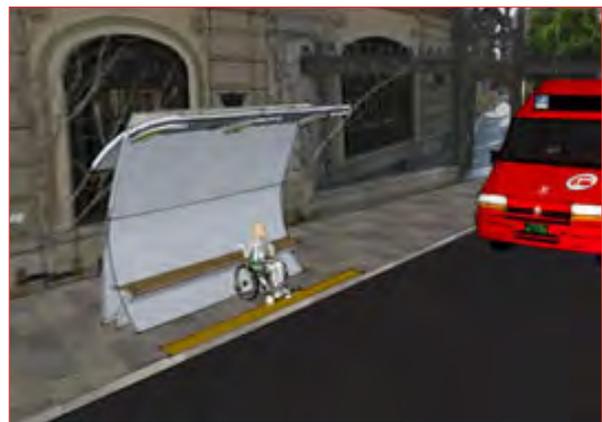
### 2.1.19. Gran Vía 1. Líneas 31, 32 y 35

Esta parada posee de información de línea y número para cada autobús y una altura de entre 1,45 a 1,75 metros de altura de la información. Además los caracteres tienen una altura de más de 14 centímetros y están contrastados con la superficie en que se inscriben. La parada no posee marquesina, por lo que esta parte del análisis no se incluirá en el cálculo realizado.

En esta fase se propone la inclusión del símbolo internacional de accesibilidad (SIA) avisando de que paradas son

accesibles, tal como se puede ver en la imagen adjunta. También, e identificado en la misma imagen, incluir información en braille para que personas con deficiencia visual puedan identificar la parada y los buses que pertenecen a dicha parada.

A partir de la fase 1, se propone añadir un plano situacional de las líneas de fácil comprensión, así como recorridos de las líneas. También se debe de incluir una franja tacto-visual de acanaladura con contraste cromático elevado de más de 1,20m de ancho. Además de todo esto, se debe de incluir una marquesina cumpliendo con la normativa y/o un asiento o apoyo isquiático.
