ACCESIBILIDAD UNIVERSAL EN LA EDIFICACIÓN, EL URBANISMO Y EL TRANSPORTE

Análisis de la señalética implantada en la actual Escuela Técnica Superior de Ingeniería de la Edificación

*Trabajo final del Curso de Experto en Accesibilidad y
Entorno Físico de la Universidad de Granada*

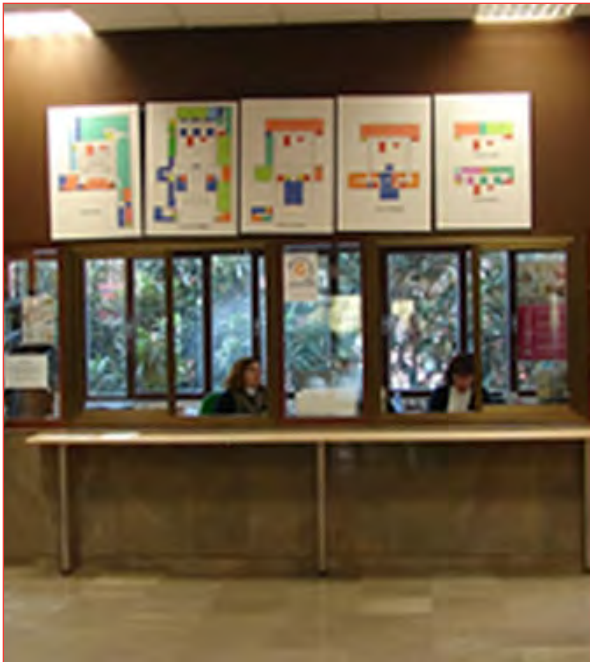
Actualmente, y como ya he dicho antes, el edificio ha cambiado en los últimos años, entonces se hace indispensable un plano del edificio para ubicarnos en él. Es cierto que en la entrada principal existen cuatro planos del edificio de sus cinco plantas, y es cierto que están situados sobre la conserjería, pero aparte de que son el único sitio del edificio donde están, no poseen ninguna leyenda del código de colores que se usa en ellos (leyenda que sí aparece en los planos de su pág. Web),

no tienen una letra adecuada ya que están muy elevados y la letra es pequeña, algunos colores resultan incómodos para en su lectura. Lo único que se identifica sin leyenda son los siguientes rótulos

- Cafetería
- Entrada departamentos
- Patio
- Salón de Actos
- Sala de Estudios
- Sala de Grados y Exposiciones

En los Planos debería de aparecer la típica señal de "USTED ESTÁ AQUÍ" y no aparece. No aparecen recorridos de cómo llegar a los sitios de relevancia del edificio. Preguntar se hace inevitable.

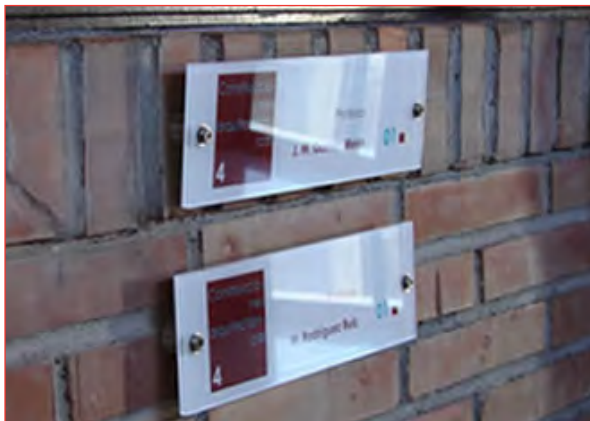
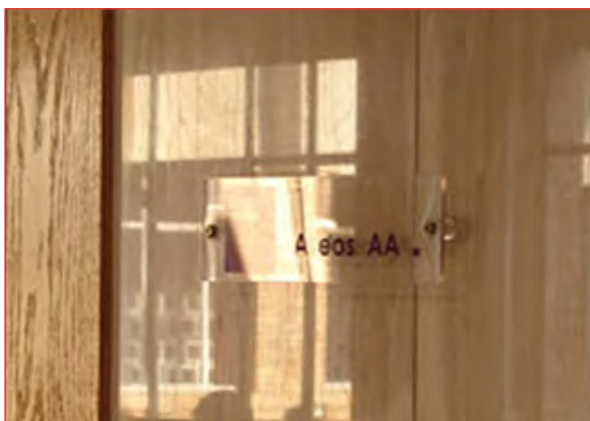
Encontramos que el material empleado presenta reflejos que en ocasiones no facilitan su lectura.

Deben de evitarse materiales que dificulten la comprensión de la señal como el vidrio o el metacrilato, también algunos plásticos, ya que dan reflejos que dependiendo de la posición del receptor pueden anular por completo una señal.

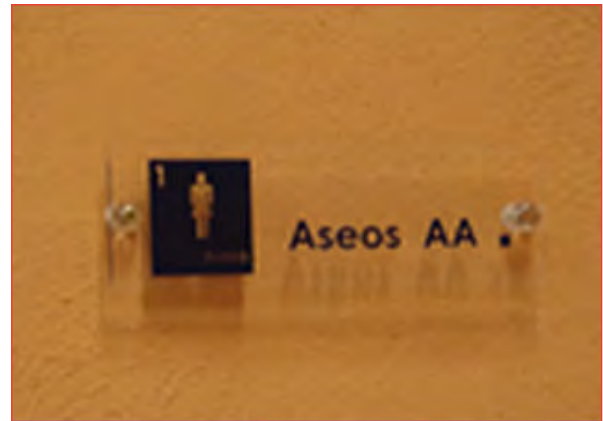
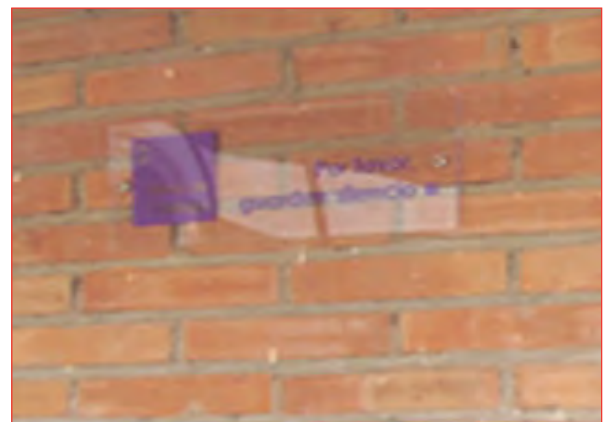
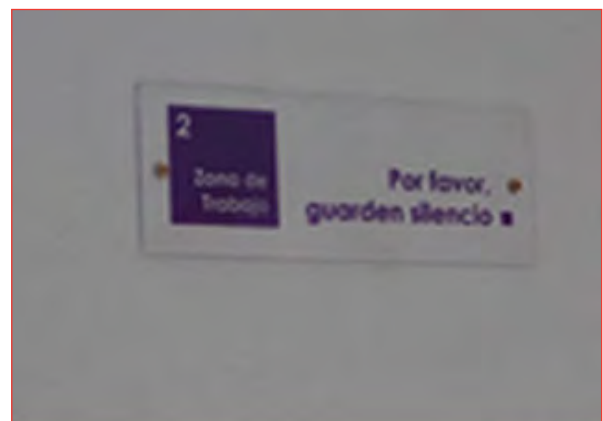
Observamos lugares en donde no se ha colocado siempre el fondo blanco bajo el

metacrilato.

Además en estas últimas fotos, podemos ver como tampoco se colocan los tornillos

de sujeción siempre separando el cartel de la pared, con lo cual, en el caso de ser transparente sin el fondo blanco, las sombras del propio cartel dificultan su lectura.

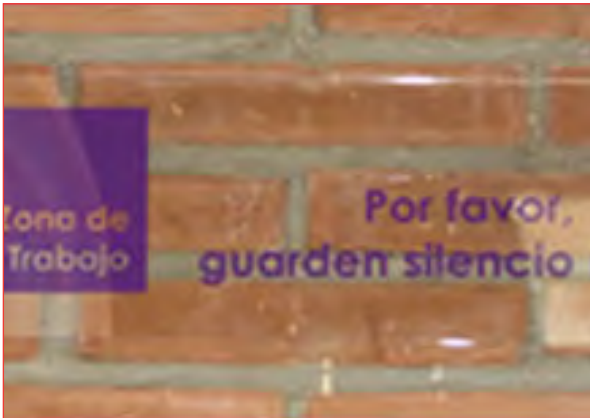
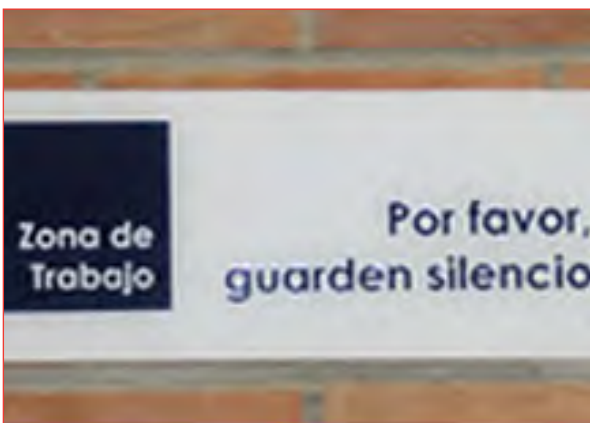
Se acentúa aún más el error si además se trata de la misma señal sobre el mismo fondo.

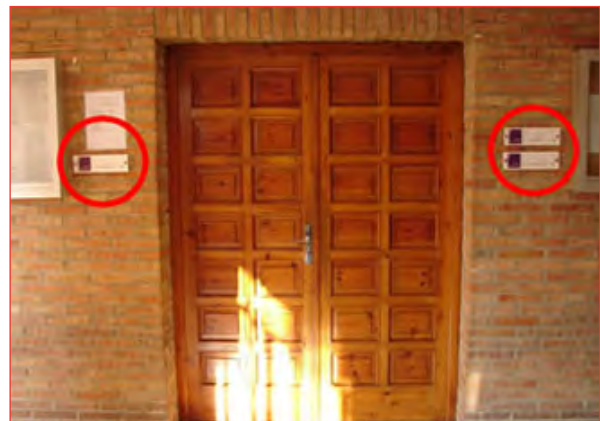
No se han colocado con un criterio en su posicionamiento, aunque manteniendo más o menos en todo el edificio su altura respecto al suelo, no se mantiene el criterio a la hora de ser colocados a un lado o a otro de la dependencia que indican. Además, no siempre están del lado más indicado, ya que la apertura de la misma puerta puede tapar la propia señal.

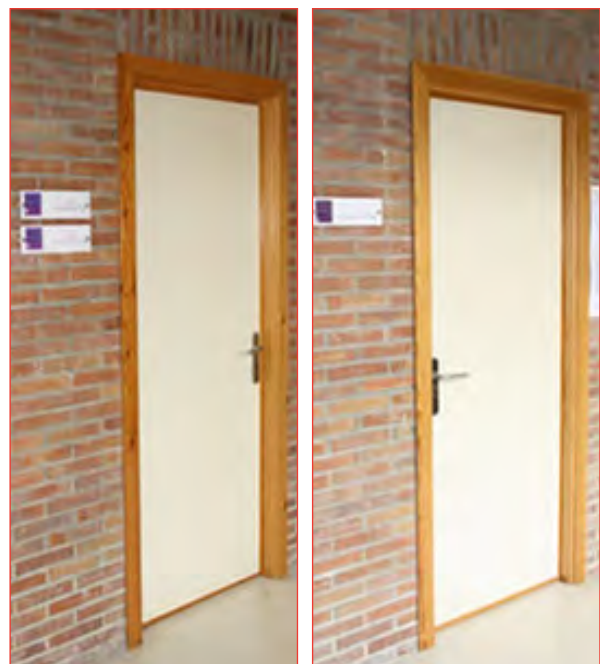
Podemos encontrar sitios en donde no se está teniendo en cuenta la apertura de la puerta o en donde simplemente se colocan del mismo lado independientemente de la puerta.

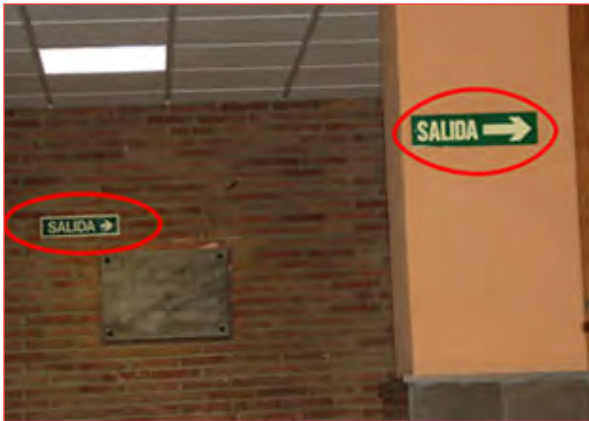
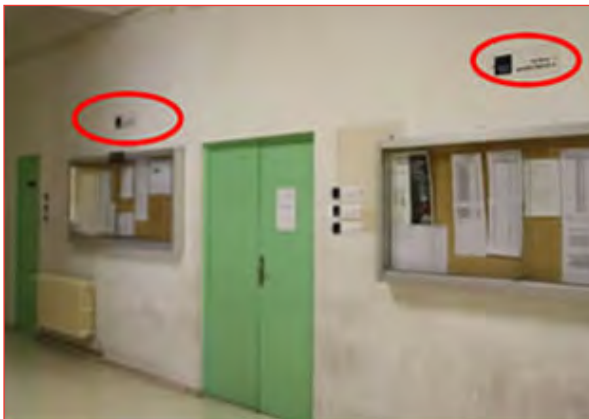
En el análisis de los letreros hemos podido encontrar letreros repetidos, con el sobrecoste innecesario que eso acarrea. Otros, en cambio, que no hemos encontrado dado que conocíamos previamente el edificio como son alguna indicación sobre la biblioteca, la cafetería, fotocopiadora o las salas de estudio. No de si están señalizadas, sino de cómo llegar, ya que son sitios de interés general para los usuarios.

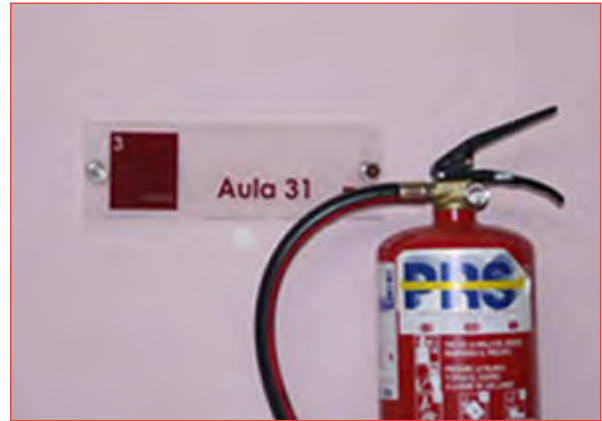
En nuestro paseo analítico nos podemos encontrar varios tipos de señalización en todo el edificio. Es cierto que la cartelería de evacuación y emergencias debe de estar homologada y no la podemos cambiar, pero debe de ser colocada de forma clara para cualquier usuario y debe de coexistir con la señalética del propio edificio sin que se interfieran en su comunicación. Podemos destacar algunos errores de este tipo en el edificio.

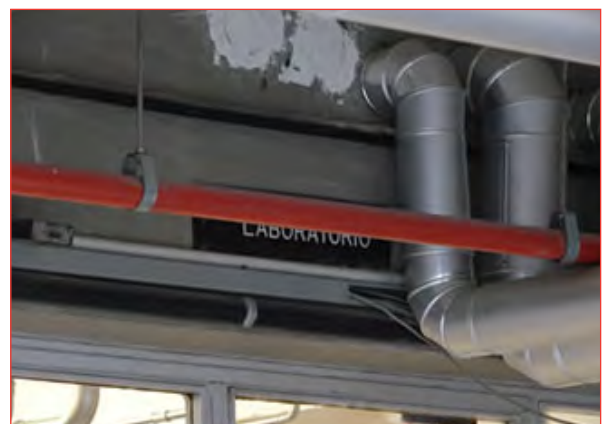
Y no me refiero solo a la hora de estorbarse entre señales, sino también en donde elementos del edificio nos dificulten el entendimiento de la información que se le puede presentar al usuario. Hay que elegir meticulosamente donde colocar la señalización para que sea visible desde el máximo número de ángulos posible.

Y no sólo elementos que se colocan posteriormente como una tubería.

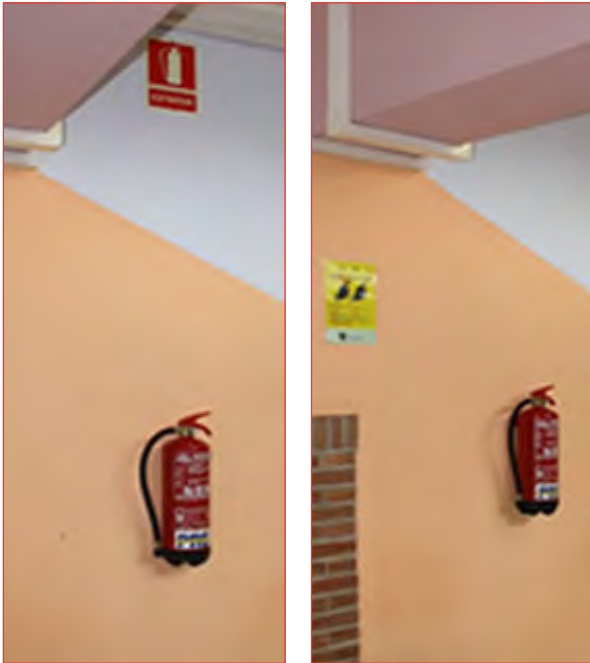
Sino también elementos estructurales que no se han tenido en cuenta o simplemente

una posición mal elegida para el fin que supone esa señal.

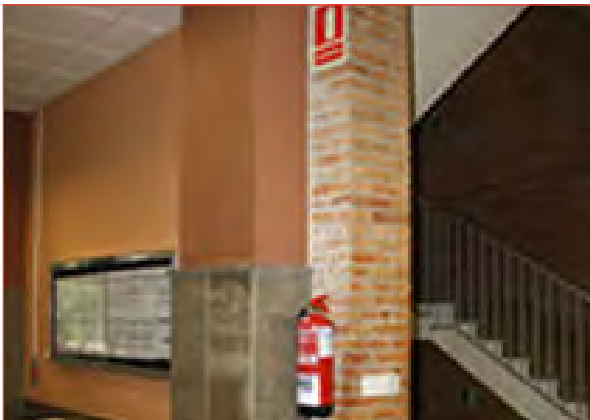
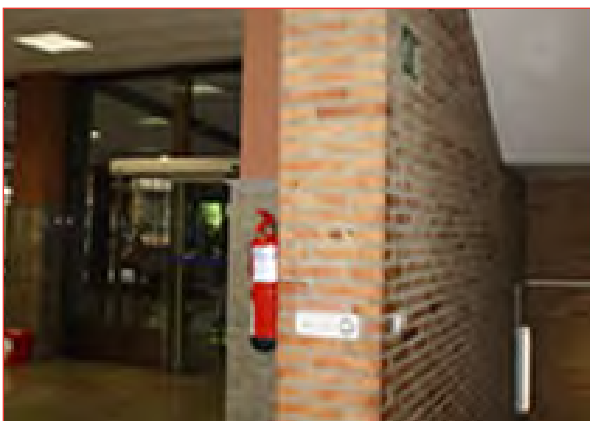
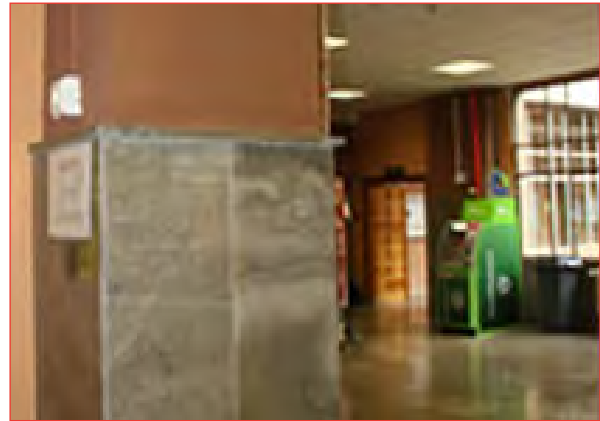
Aquí podemos ver el mismo extintor desde tres ángulos distintos y ver la señal y el extintor, ver el extintor o simplemente no ver nada.

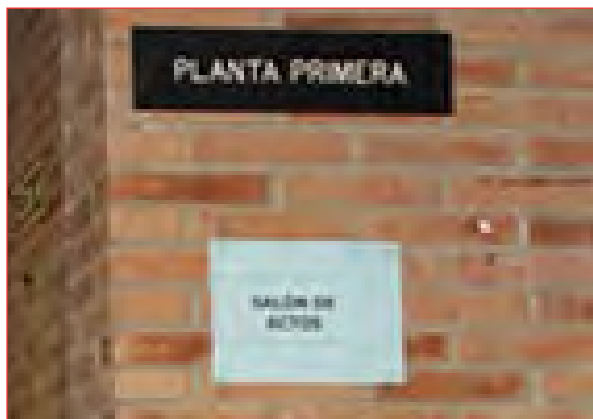
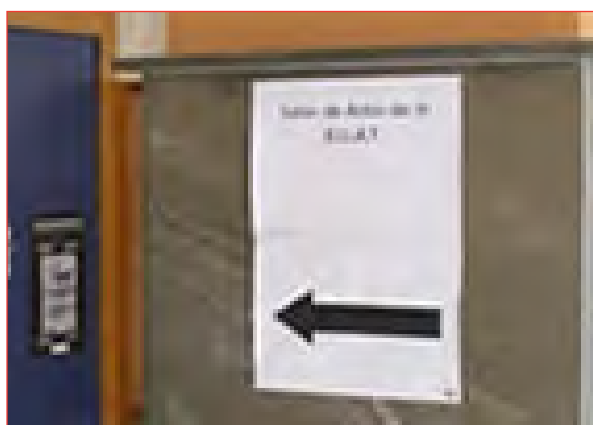
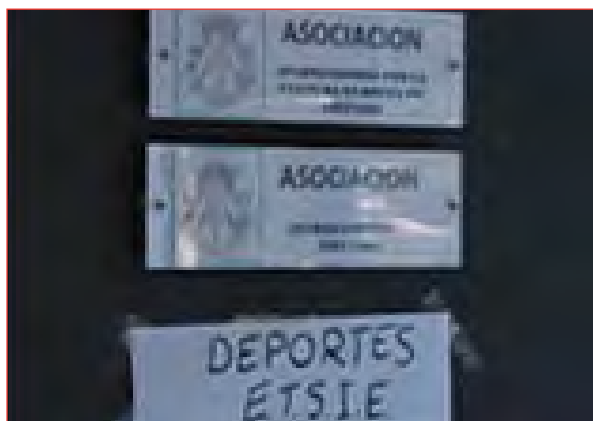
Señales que no deberían de ser tomadas como temporales.

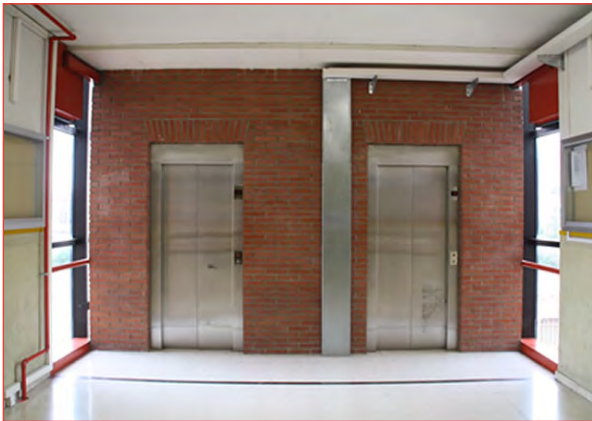
En el exterior sólo un pequeño número digital nos indica en qué planta se encuentra el ascensor, pero no hay ninguna indicación de en qué planta nos encontramos. La ausencia de señales acústicas con la apertura o cierre de

puertas, o informándonos de la planta en la que realiza la parada, también se hace notable. Una vez dentro, la botonera se encuentra a demasiada altura para una persona en silla de ruedas, no existe numeración en los botones en braille. Al igual que en el exterior, existe sobre la botonera, un dígito que marca la planta en la que se encuentra el ascensor.

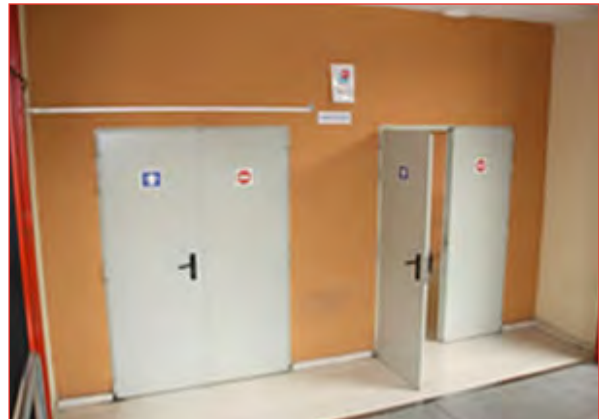
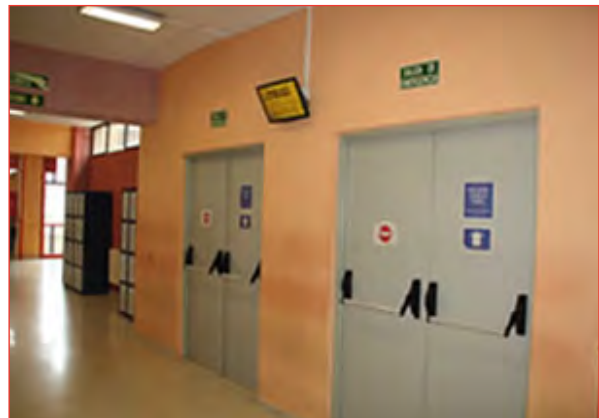
Desde dentro de la escalera y desde fuera de la escalera.

Centrándonos en la señalética, continuamos con las escaleras. Al igual que con los ascensores, existe falta de cartelería que nos indique la planta en la que nos encontramos. En esta ocasión cabe destacar que el actual fallo de

señalización en las escaleras parece ser falta de mantenimiento. Encontramos, dos de las cinco plantas, señaladas por lo que nos imaginamos en algún momento estuvieron todas señalizadas. Esto ocurre en las escaleras del patio central (las que van acristaladas). De todas formas, dicha señalización sólo se hace en el interior de las escaleras, desde la planta sólo se marcan las escaleras como salidas de emergencias. En ellas además, sobre las puertas cortafuegos, se han empleado una serie de señalizaciones en papel (una señal de paso y otra de prohibido), para evitar que los usuarios se golpeen al abrir y cerrar las puertas, en mi opinión hubiera bastado con colocar una ventana en las mismas.

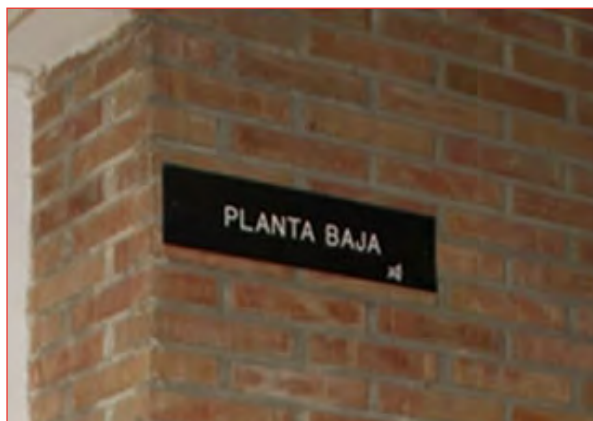
En el resto de escaleras se podría decir que están bien señalizadas, pero aún con la cartelería antigua, no ha sido reemplazada para unificar criterios de señalización con la nueva.

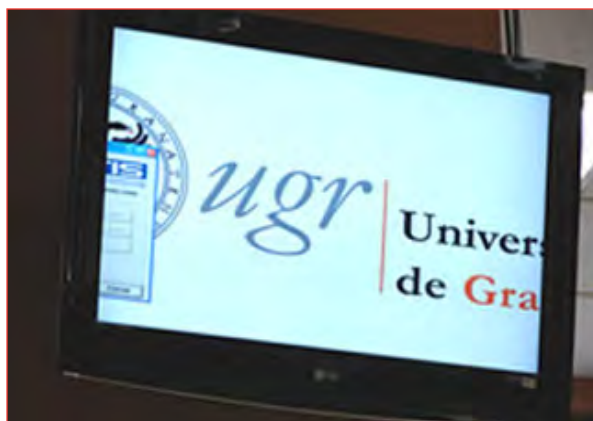
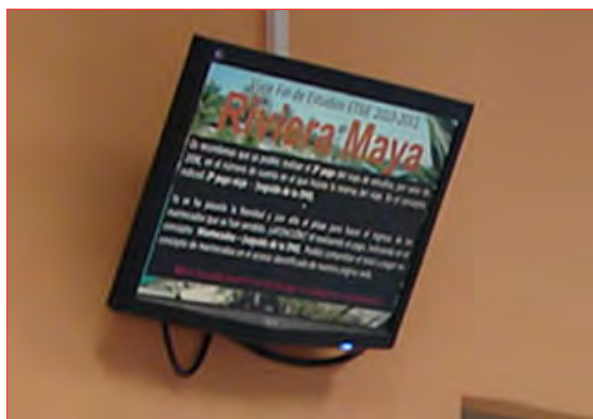
En el interior se han dispuesto en los últimos años otros medios de comunicación con el usuario, estoy hablando de los monitores. Si bien es un medio que requiere un mantenimiento y una continua actualización de la información que presenta. Es por ello que no cometeremos el error de criticar si los monitores de información están apagados ya que puede ser por un motivo simplemente de ahorro de energía. Lo que si criticaremos en este punto es que estando encendidos su funcionamiento no sea el esperado.

Monitor que no funciona. Monitor que funciona correctamente.

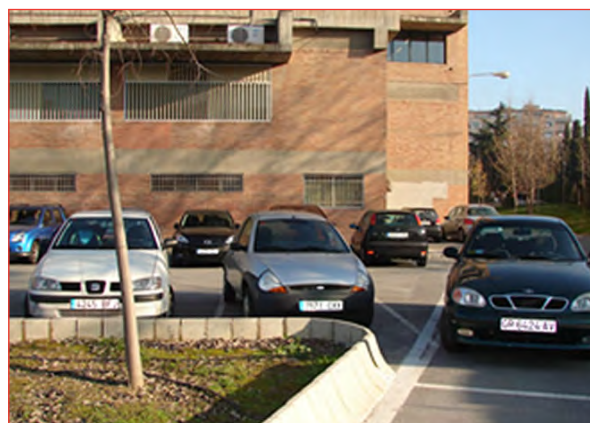
Acertadamente esta normativa otorga, de manera directa, la plaza de aparcamiento a cualquier persona con discapacidad que la solicite. Pero una cosa es la normativa y otra muy distinta su práctica. Nos encontramos con un aparcamiento situado en el lado opuesto a los accesos principales del edificio y en el que las plazas más cercanas a la entrada son para motos. El aparcamiento que no tiene ninguna plaza de aparcamiento adaptada, por lo que si le fuera otorgada una plaza a algún usuario discapacitado tendría que ocupar una plaza, de medidas estándar, en la que posiblemente no pudiera realizar las maniobras de subida o bajada del vehículo ya que se trata de aparcamientos en batería. Como resultado de mi análisis creo que debería de señalizarse al menos una plaza de aparcamiento para discapacitados, con las medidas adecuadas, y que fuera la más cercana al acceso al edificio desde el aparcamiento.

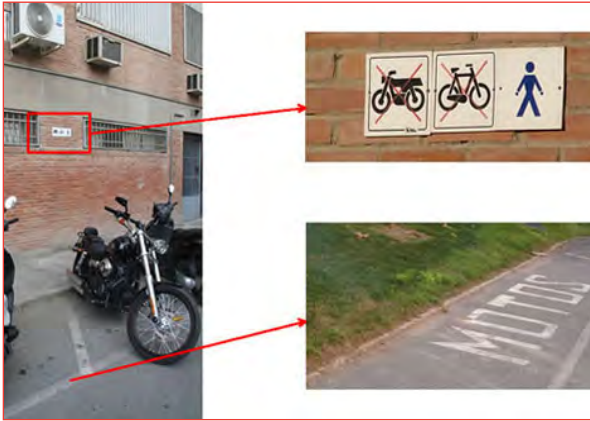
Por otro lado nos encontramos, también en el aparcamiento, con contradicciones

en la señalización de los aparcamientos de motos, existen dos carteles en la pared que prohíben el aparcamiento de motos o bicicletas, mientras que en el suelo se indica lo contrario con marcas viales horizontales.

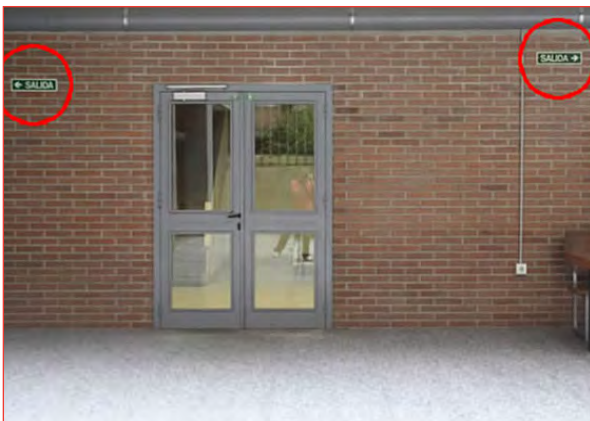
¿Qué hacer frente a dos señales de salida que se contradicen?

La realidad es que la señal de la izquierda es errónea, al menos en la actualidad, ya

que puede tratarse de una señalización antigua que no ha sido eliminada.

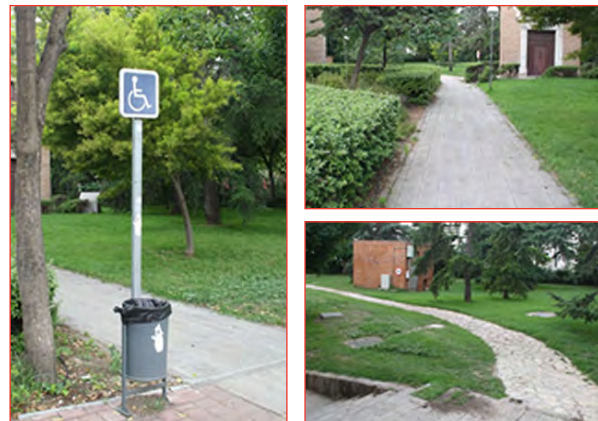
En los exteriores, cerca de la entrada principal existe una señal que parece marcar un camino para gente usuaria de silla de ruedas, aunque no indica hacia dónde, entendemos que es hacia la zona de el aparcamiento o a una de las aulas de Dibujo, la P-13, aún así, en las fotos podemos ver que el camino no es muy adecuado para ir en silla de ruedas, se trata de una especie de vereda adoquinada con piedras a través del césped de los jardines.

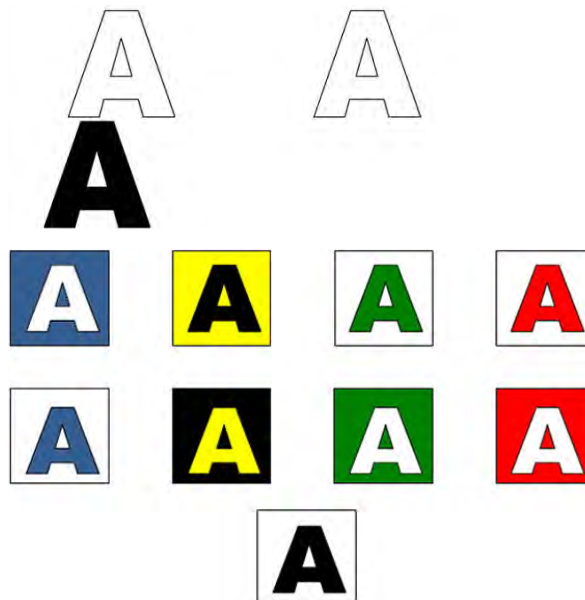
Contrastes recomendados en señalización.

Deben de usarse colores de mayor contraste entre figura y fondo en

elementos como texto y soporte, puertas, pasamanos y mecanismos. Para evitar un efecto de deslumbramiento es preferible el blanco-crema al blanco puro o el reflectante. Los colores y formas empleados se ajustarán a códigos o formas normalizadas.
