¡ADIÓS BARRERAS!

Guía para el Diseño de Espacios Más Accesibles

NOTA TÉCNICA N°
IDB-TN-01752

Octubre 2019

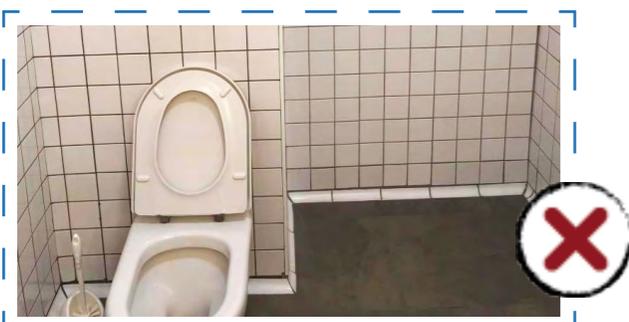
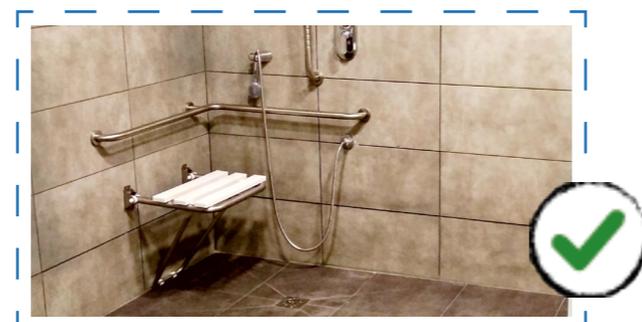
UNE-ISO 21542. Pág. 86 (Figura 45)

Ubicación de zona de ducha

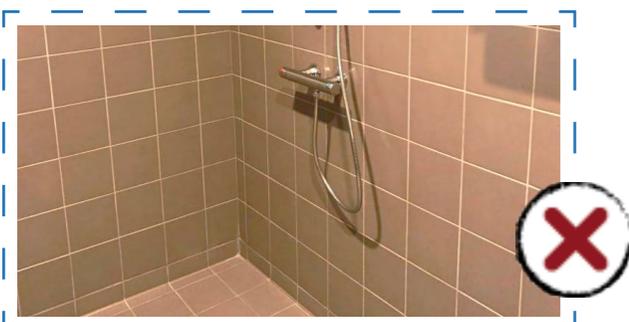
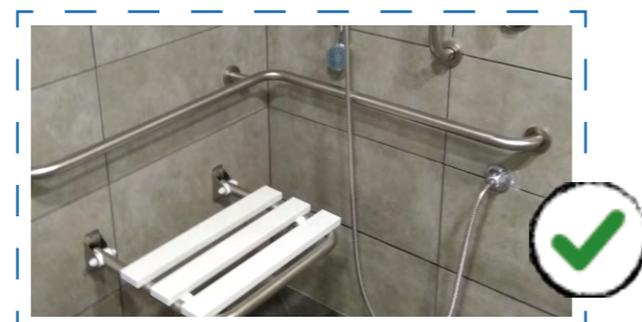
UNE-ISO 21542. Pág. 86 (Figura 45)

Asiento de baño y grifería

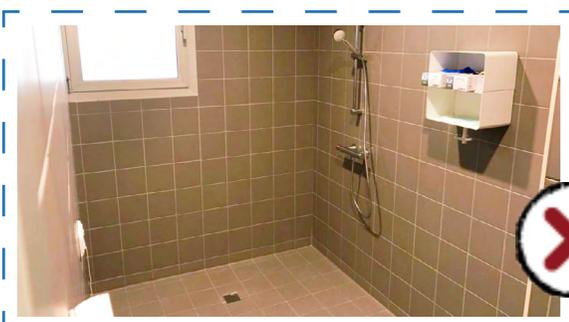
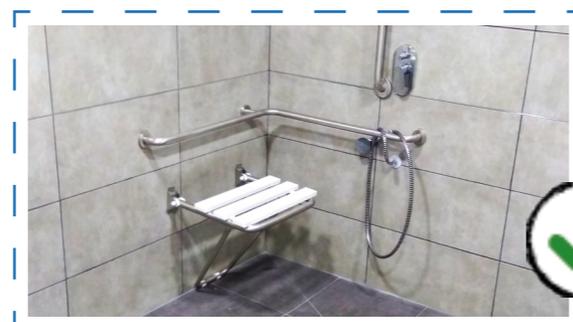
UNE-ISO 21542. Pág. 86 (Figura 45)

Ubicación, tipología, estabilidad y firmeza de barras de apoyo

PLANTA

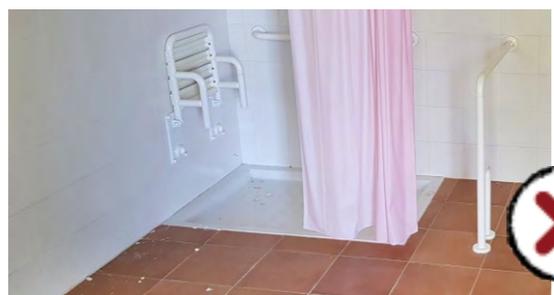
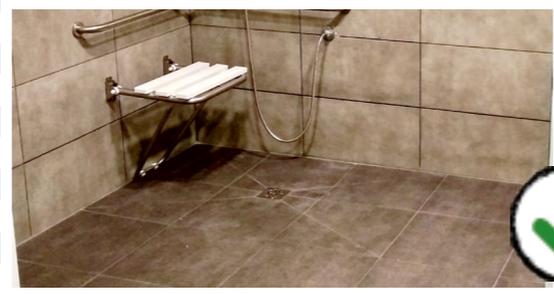
UNE-ISO 21542. Pág. 86 (Figura 45)

Pavimentos de ducha y sumideros enrasados

- Se debe verificar que no se dejan resaltes ni separación entre piezas de solado.
- Se debe tener especial cuidado en la ejecución de las pendientes de desagüe, que no han de sobrepasar un 2%.
- Los sumideros y rejillas deben estar perfectamente enrasados con el pavimento.

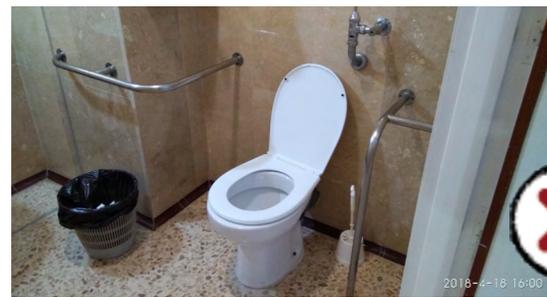
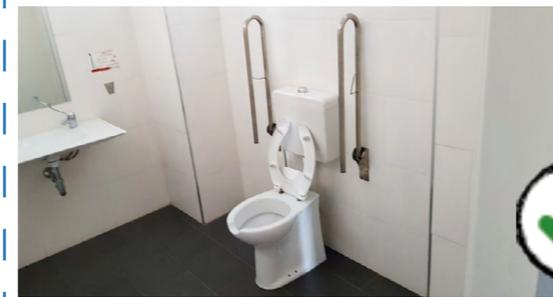
UNE-ISO 21542. Pág. 76 y 80

Ubicación del inodoro

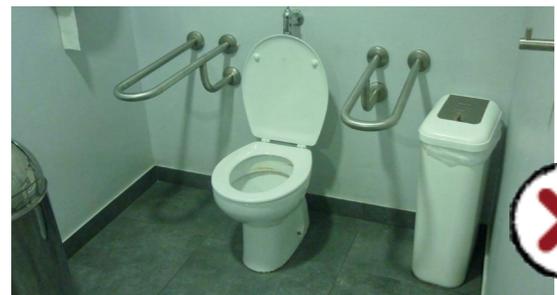
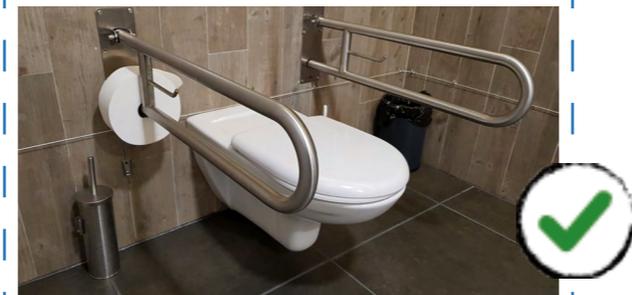
UNE-ISO 21542. Pág. 81

Ubicación, tipología, estabilidad y firmeza de barras de apoyo

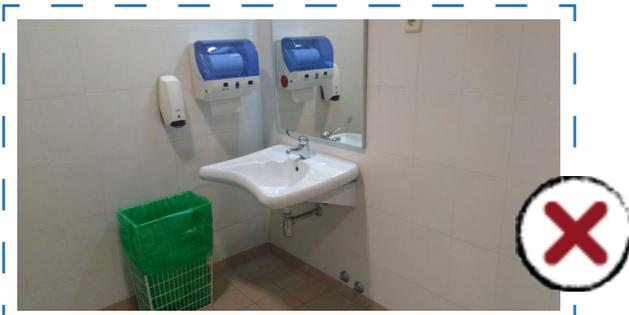
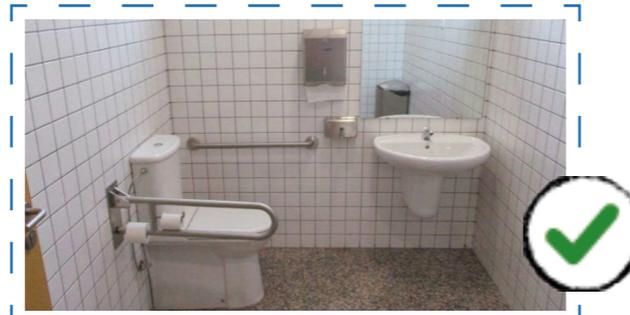
UNE-ISO 21542. Pág. 82 (Figura 42)

Altura de elementos y mecanismos

- La altura de los elementos y mecanismos del aseo es incorrecta.

Los elementos (jaboneras, portarrollos, seca-manos, etc.) y mecanismos se deben situar a una altura comprendida entre 80 y 110 cm, y a más de 30 cm de cualquier rincón para permitir el acercamiento de todas las personas.

Todos los accesorios deben respetar los espacios de maniobra y transferencia y no deben invadirlos.

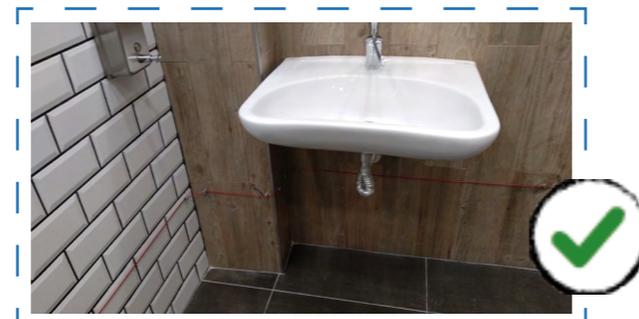
UNE-ISO 21542. Pág. 83 (Figura 43)

Alturas de ubicación de lavabos

Altura inadecuada del vaso del lavabo.

- Espacio inferior insuficiente para la aproximación frontal.
- Existencia de otros elementos (obstáculos) que dificultan el acceso frontal al lavabo.

La altura de la cara superior del lavabo deberá estar comprendida entre 75 y 85 cm, medidos desde su cara exterior a suelo terminado.

El lavabo no debe presentar pedestal o semipedestal, respetando un espacio libre inferior mínimo de entre 65 y 70 cm de altura y entre 35 y 60 cm de profundidad.

Debe estar separado más de 15 cm de cualquier paramento vertical a ambos lados (se debe medir desde el borde lateral del mismo hasta la pared) y la anchura libre mínima de aproximación al lavabo será de 90 cm.

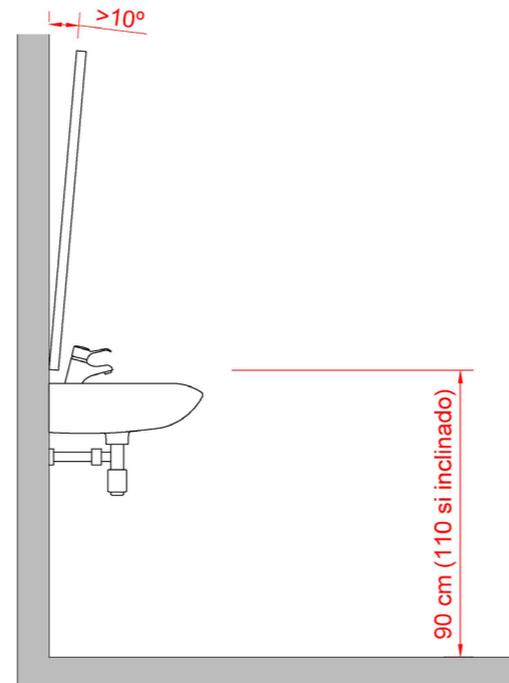
UNE-ISO 21542. Pág. 83 (Figura 43)

Ubicación de espejos

La altura del borde inferior del espejo debe estar situada como máximo a 90 cm, medidos desde el borde inferior al suelo terminado.

Si el espejo presenta desplome (mínimo 10° sobre la vertical) se podrá ubicar a 110 cm, medidos desde el borde inferior al suelo terminado.

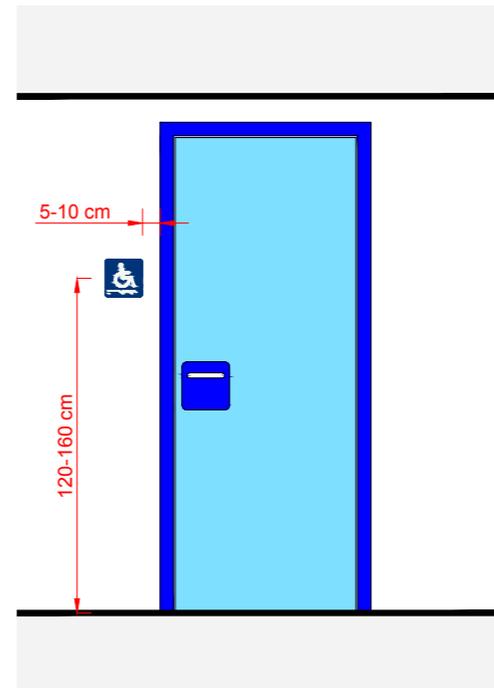
UNE-ISO 21542. Pág. 120 (Figura 65)

Disposición de la señalización del aseo

La señalización debe situarse a una altura comprendida entre 120 y 160 cm, junto al marco de la puerta. Cuando haya espacio suficiente, las señales de la puerta deben situarse en el lado del picaporte, a una distancia de entre 5 y 10 cm del marco o tapajuntas.

Las cabinas adaptadas se deben señalar siempre con el SIA (Símbolo Internacional de Accesibilidad).

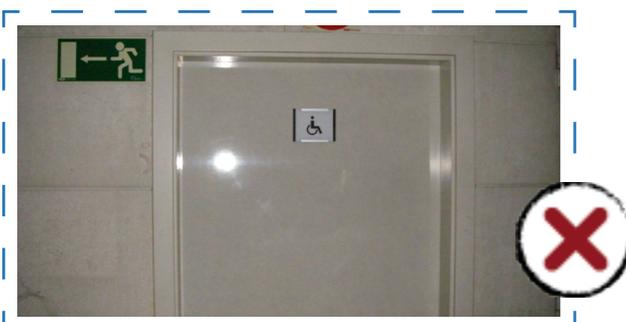
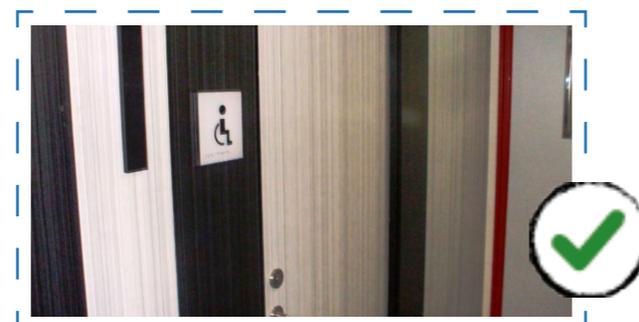
- Ubicación inadecuada de la señalización.

Los aseos generales y las cabinas de aseo adaptadas deben presentar siempre señalización de uso, independientemente de la zona del edificio en que se encuentren e independientemente que sean cabinas individuales o que formen parte de un área de aseos públicos (en este caso se debe colocar señalización en el exterior y en el interior de los aseos, identificando la cabina adaptada).

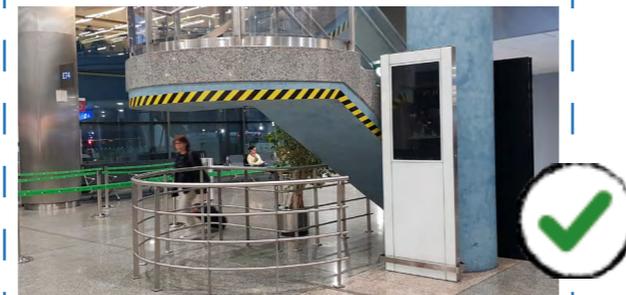
UNE-ISO 21542. Pág. 47

Protección de espacios bajo rampa/escalera

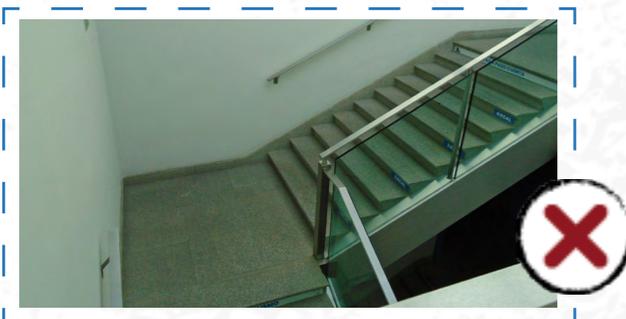
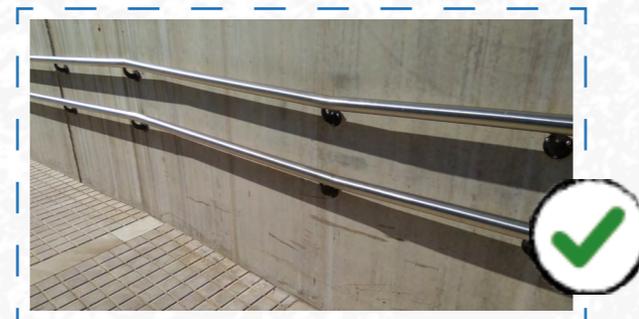
UNE-ISO 21542. Pág. 36 y 49

En el caso de las rampas, la altura de los pasamanos se debe medir desde cualquier punto del plano inclinado, mientras que en las escaleras se debe medir desde la línea inclinada definida por los vértices de los peldaños.

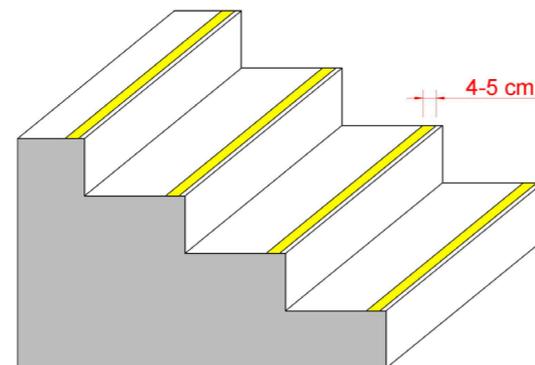
i UNE-ISO 21542. Pág. 48

Señalización de bordes de peldaños

La separación del borde del peldaño deber ser de 1,5 cm, como máximo.

Ésta banda se puede continuar hacia abajo, a lo largo de la contrahuella del peldaño, en un máximo de 1 cm.

La banda debe contrastar tanto en textura como en color con el pavimento del escalón y debe tener tratamiento antideslizante.

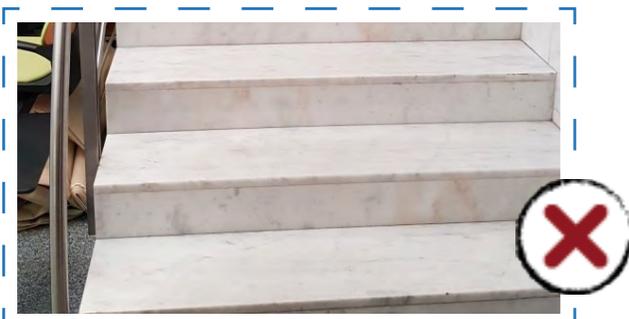
- Ausencia de señalización de los peldaños de la escalera.

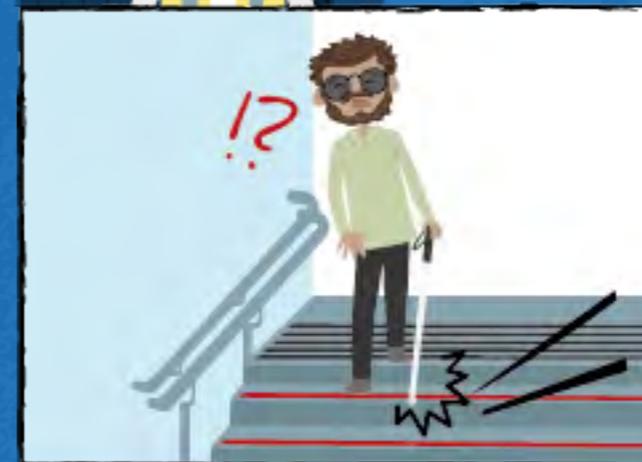
Si los los escalones no tienen señalización de color contrastado en sus bordes, Darek no puede encontrar bien los peldaños y puede caerse.

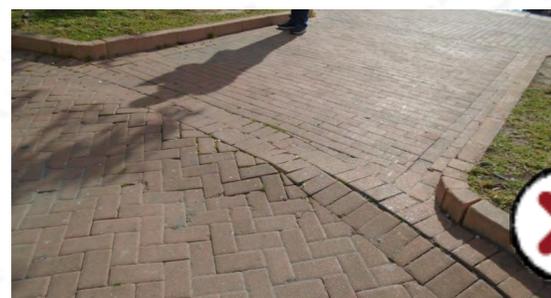
Cejas y resaltes

- Cejas y resaltes en el pavimento.
- Deterioro del pavimento por mala ejecución.

Se debe comprobar que todas las piezas del pavimento a colocar no presentan irregularidades visibles (piezas rotas, defectuosas, etc.).

No se deben dejar resaltes ni cejas entre las piezas superiores a 3 mm y, además, las juntas de separación entre piezas de solado no deben ser superiores a 20 mm.

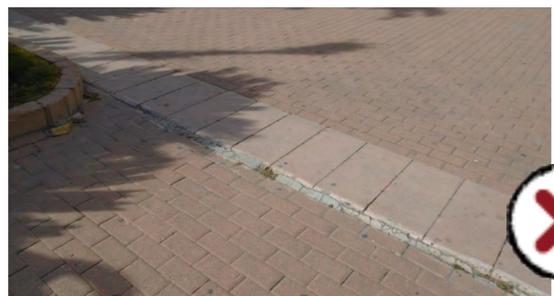
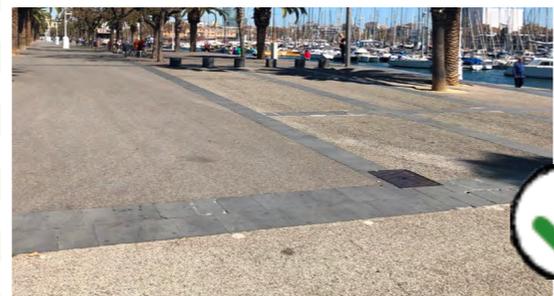
Discontinuidades o cambios de pavimento

- Discontinuidades debido al cambio de pavimentos, encuentros entre pavimentos distintos o existencia de juntas de trabajo o dilatación.

Se debe comprobar que no se dejan resaltes superiores a 3 mm y que las juntas de separación en cambios de pavimento no sean superiores a 20 mm.

Las juntas de trabajo de los pavimentos continuos se deben ejecutar según las indicaciones del fabricante y no presentar huecos mayores de 20 mm.

Las juntas de dilatación (con huecos mayores de 20 mm) se deben rellenar con materiales específicos o cubrir con elementos fijos (como chapones), y además eliminar los resaltes o, al menos, generar planos inclinados con pendientes menores al 25%.

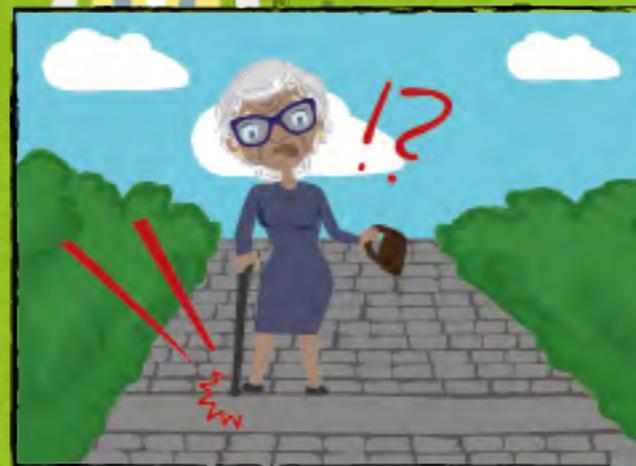
¡El suelo tiene discontinuidades en los cambios de pavimento, Ana puede tropezarse y caerse!

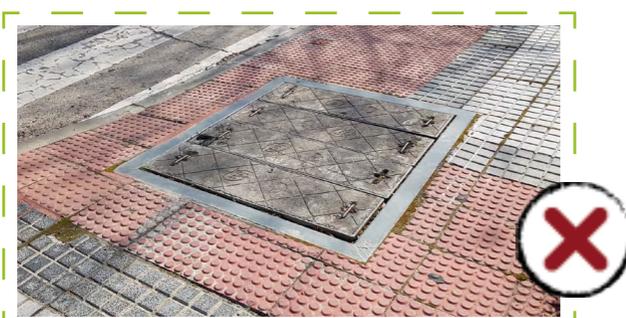
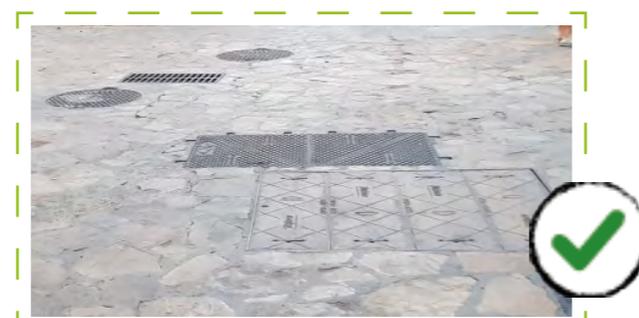
Rejillas y registros en el pavimento

- Enrase defectuoso de rejillas y tapas de registro de instalaciones en el pavimento.

Las rejillas y tapas de registro ubicadas en las áreas de uso peatonal se deben colocar de manera que no invadan el itinerario peatonal.

Las rejillas y tapas de instalación se deben colocar perfectamente enrasadas con el pavimento circundante.

Cuando el enrejado de las rejillas este formado por vacíos longitudinales, estos se deben orientar en sentido transversal a la dirección de la marcha.

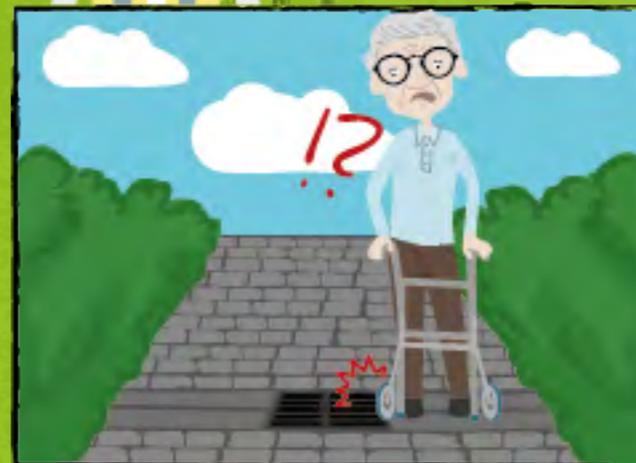
Si las rejillas y tapas de instalación no se colocan enrasadas con el pavimento circundante, el andador de Pedro puede quedar atascado y volcarse.

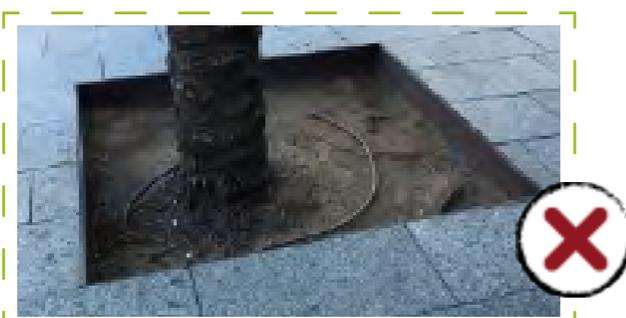
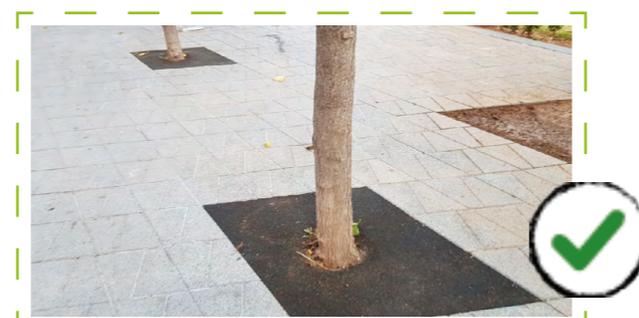
Ubicación y cubrición de alcorques

- Incorrecta ubicación de alcorques.
- Resalte entre pavimento y alcorque o materia.

Los alcorques o materas deben colocarse fuera del itinerario peatonal.

Deben cubrirse con rejillas enrasadas con el pavimento o materiales permeables y continuos.

Se debe comprobar en la ejecución que no se dejen resaltes superiores a 3 mm y que las juntas de separación entre piezas de solado y material de cubrición (materiales metálicos, pavimentos caucho o de hormigón poroso o resinas, etc.) no sean superiores a 20 mm.

Opcionalmente, se puede disponer de un elemento vertical, con una altura de al menos 10 cm, que recorra los perímetros de los alcorques o materas.

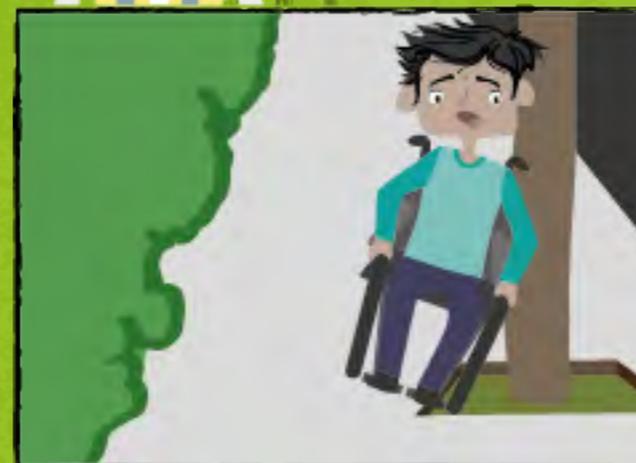
Si el alcorque del árbol no está bien protegido, la rueda de la silla de Felipe puede meterse por el hueco del árbol y volcar.

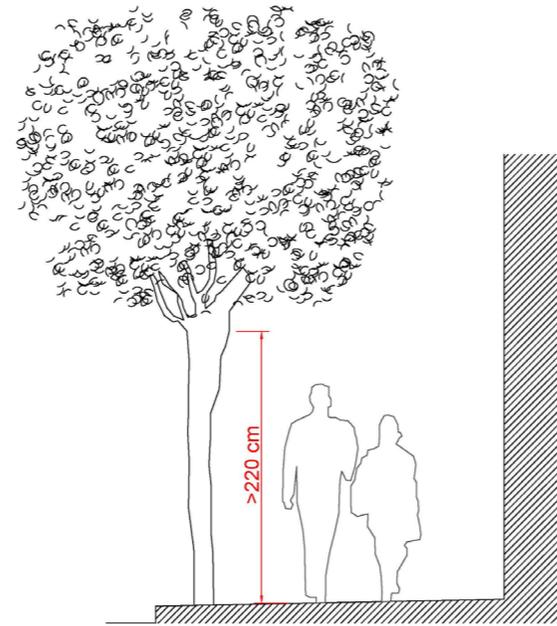
El mantenimiento y la poda periódica de la vegetación deben ser obligatorios con el fin de mantener libre de obstáculos tanto el ámbito de paso peatonal como el campo visual de las personas en relación con las señales de tránsito, indicadores, rótulos, semáforos, etc., así como permitir la correcta iluminación del alumbrado público

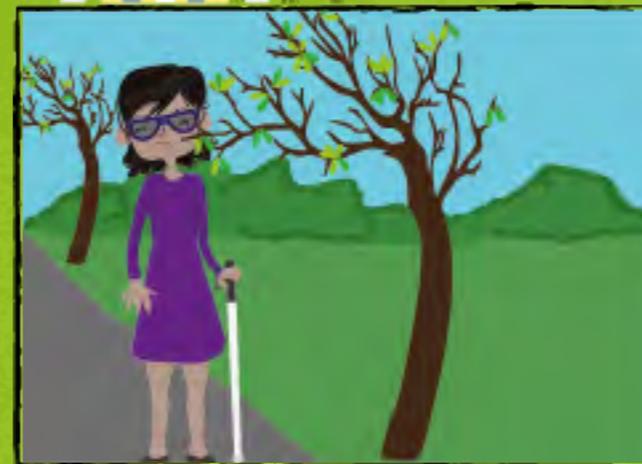
Si las ramas de árboles y arbustos no están bien podadas, Isabela puede golpearse y hacerse daño.

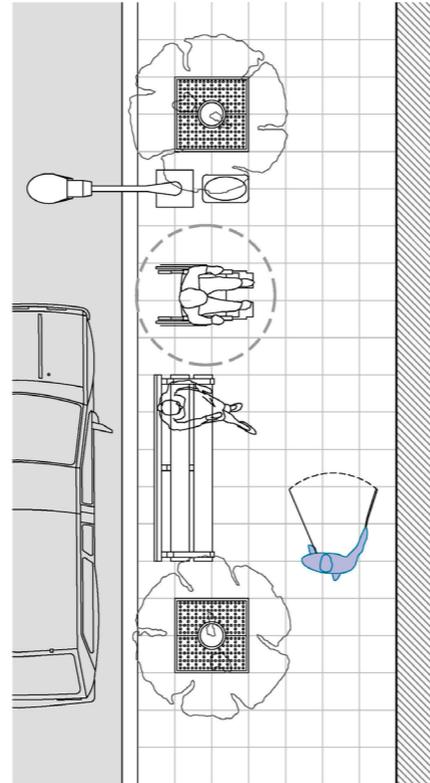
Se deben colocar preferentemente alineados junto a la banda exterior de la acera, y a una distancia mínima de 40 cm del límite entre el bordillo y la calzada.

Si estos elementos presentan anclajes al pavimento, las pletinas deben estar enrasadas con el pavimento sin formar resaltes.

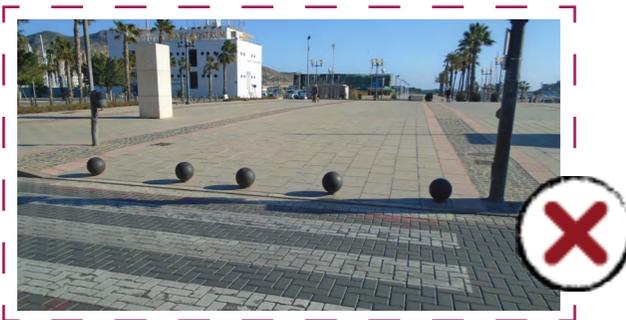
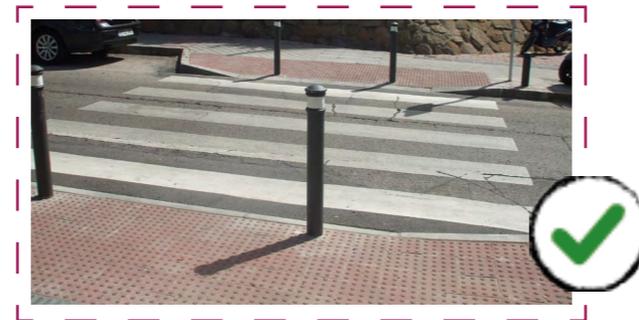
Bolardos

Si estos elementos presentan anclajes al pavimento, las pletinas deben estar enrasadas con el pavimento sin formar resaltes.

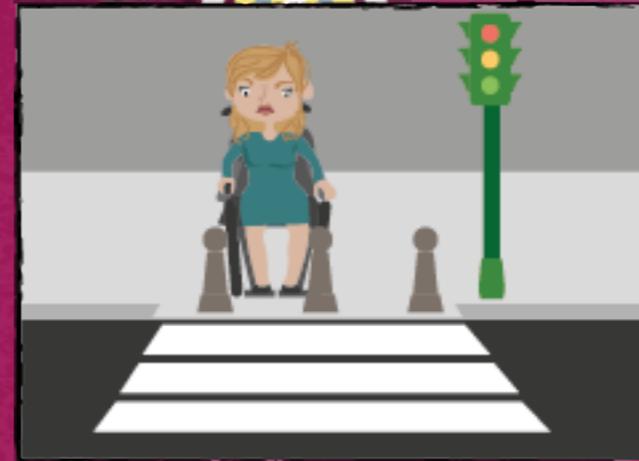
Si los bolardos están demasiado juntos, Lis no puede pasar por el paso de peatones.

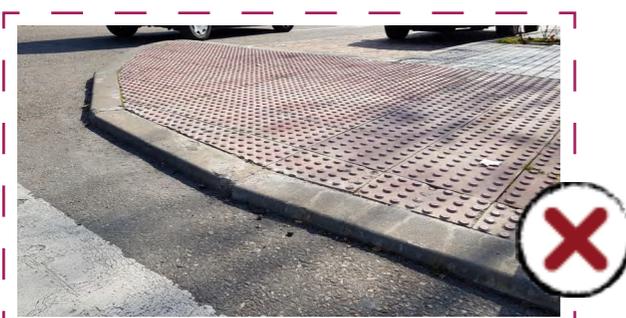
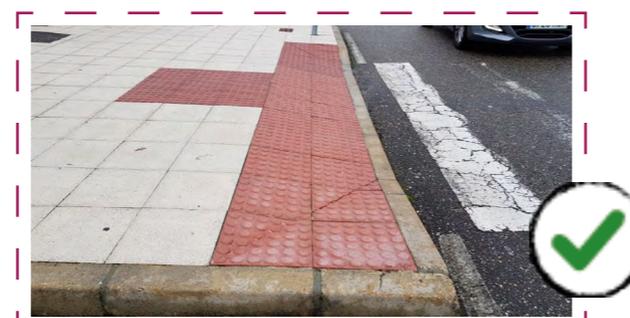
Enrase del vado con la calzada

- Si el desnivel no supera los 2 cm, se debe achaflanar o redondear el canto del **bordillo**.
- Si el desnivel está comprendido entre 2 y 3 cm, se debe achaflanar el encuentro con una **pendiente** máxima del 25% (utilizando piezas de bordillo específicas).

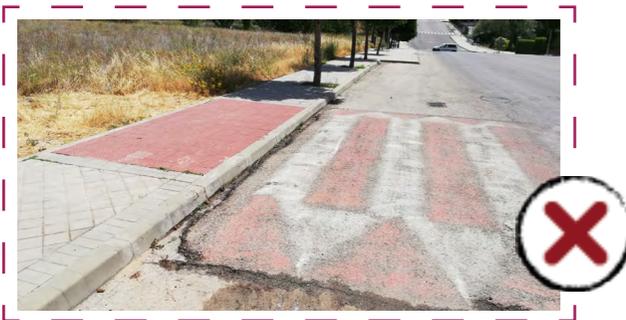
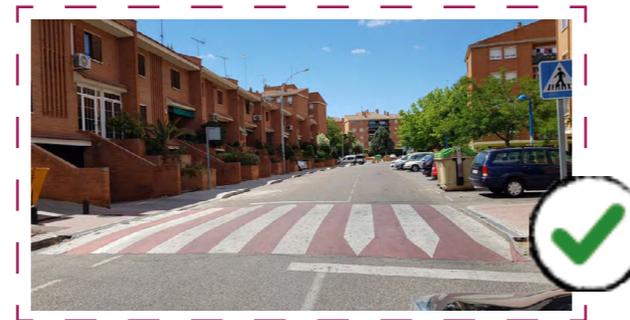
Buenas prácticas

El encuentro entre la acera y la superficie del vado sobre-elevado debe estar perfectamente enrasado y sin generar ninguna discontinuidad.

Para permitir el flujo de aguas pluviales se podrá optar por instalar un tubo pasante o una rejilla que asegure el enrase y continuidad entre la acera y la superficie del vado sobreelevado.

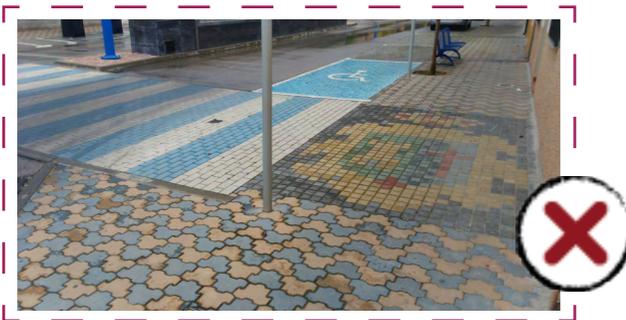
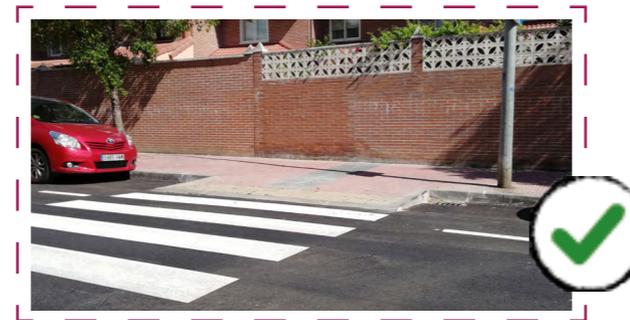
Buenas prácticas

En vados peatonales deberán colocarse en franjas de 0,80 m entre la línea de fachada y el comienzo del vado peatonal.

En los vados peatonales se colocarán a ser posible en toda su superficie, o una franja de 0,60m de fondo mínimo en toda la línea de encuentro entre el vado y la calzada.

En vados vehiculares se deberán colocar franjas de 0,60 m de fondo en todo el ancho de la zona reservada al itinerario peatonal.

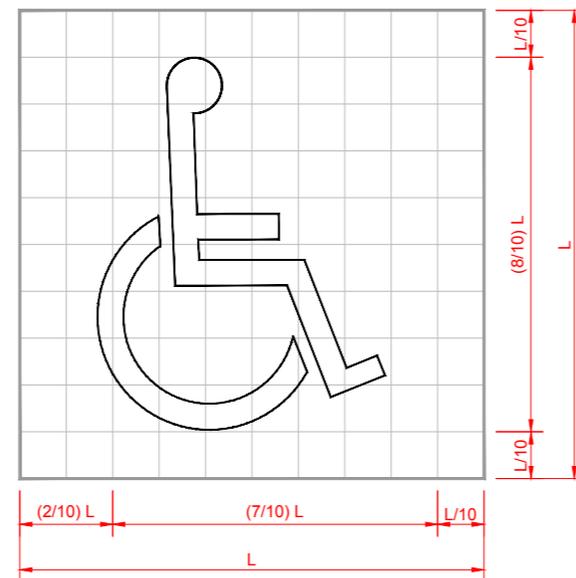
Con el objeto de identificar el acceso y posibilidades de uso de las plazas de aparcamiento reservadas, éstas se deben señalar permanentemente con el Símbolo Internacional de Accesibilidad homologado, de acuerdo a la siguiente premisa:

- Señalar con el Símbolo Internacional de Accesibilidad tanto las plazas de aparcamiento reservadas como los itinerarios peatonales accesibles de acceso a las mismas.
- El diseño, estilo, forma y proporción del Símbolo Internacional de Accesibilidad se corresponderá con lo indicado por la Norma Internacional ISO 7000, que regula una figura en color blanco sobre fondo azul Pantone Reflex Blue.

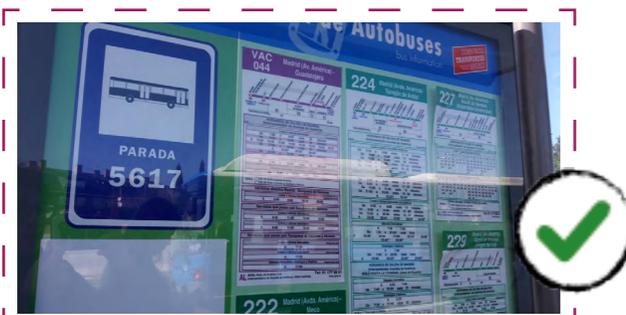
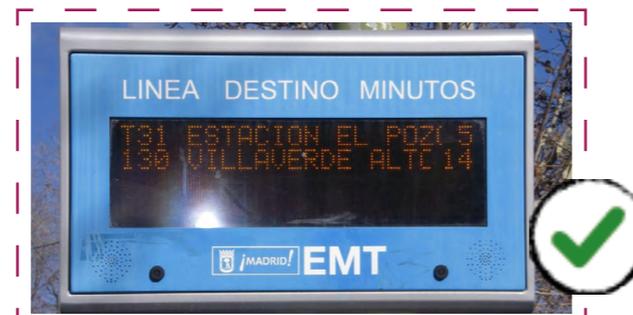
Buenas prácticas

Además, se recomienda que se incorporen a la parada sistemas para conocer en tiempo real con las siguientes expediciones y su tiempo de espera, como:

- Pantallas de información con alternativa sonora
- Consulta a través de códigos QR
- Consulta a través de aplicaciones móviles

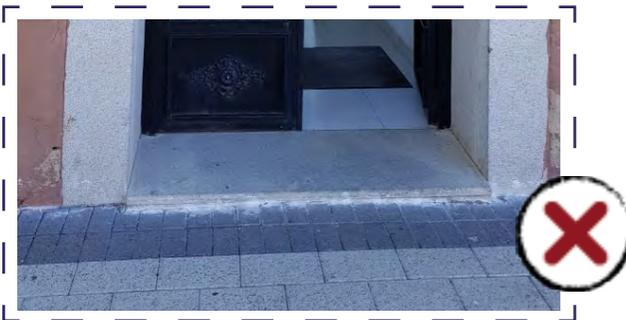
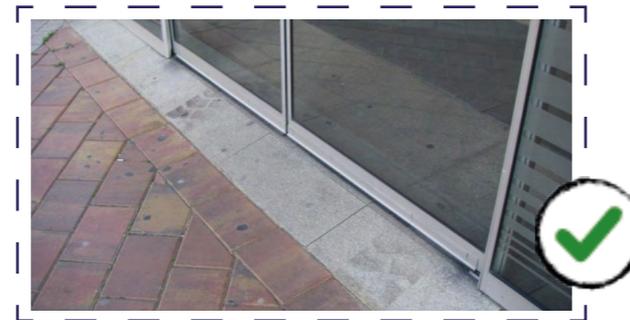
UNE-ISO 21542. Pág. 61

Se pueden admitir desniveles que no excedan de 5 cm salvados con una pendiente que no exceda de 25%, debido a que esta solución puede limitar la entrada de agua de lluvia en la edificación, y por tanto, limitar posibles resbalones y caídas. En caso de un desnivel de altura variable (por ejemplo el acceso a un edificio desde una acera en pendiente) los 5 cm no deben superarse en el punto de mayor desnivel.

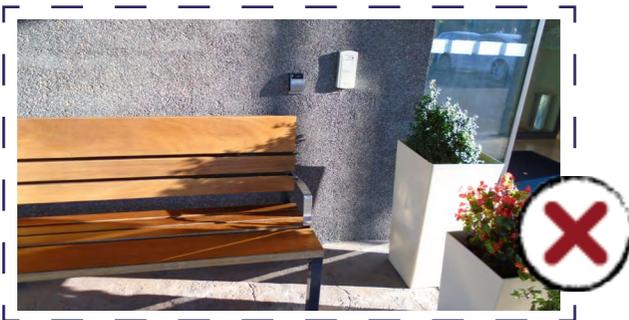
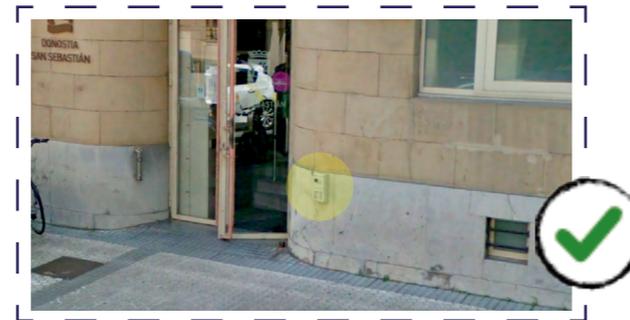
UNE-ISO 21542. Pág. 67

Los mecanismos asociados a las puertas como video-porteros, timbres, tarjeteros, etc., deberán situarse a una altura comprendida entre 80 y 100 cm (preferiblemente 90cm).

Además, estos se deben ubicar a más de 60 cm del rincón (adyacente) para permitir el acercamiento y el espacio de aproximación debe estar libre de obstáculos.

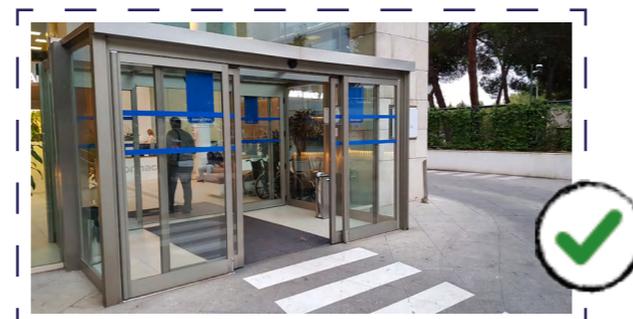
UNE-ISO 21542. Pág. 62

Las grandes superficies acristaladas que se puedan confundir con puertas o aberturas estarán provistas, en toda su longitud y a doble altura, de señalización visualmente contrastada.

- Banda inferior a una altura comprendida entre 90 y 100 cm del suelo.
- Banda superior a una altura superior comprendida entre 130 y 140 cm del suelo.
- Anchura mínima de las bandas de 7,50 cm.
- Se recomienda una tercera banda adicional

a una altura comprendida entre 10 y 30 cm del suelo.

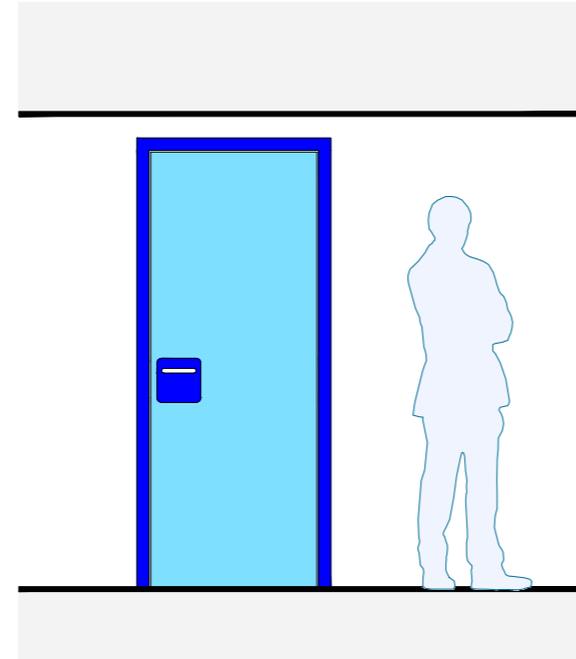
UNE-ISO 21542. Pág. 64

Contraste cromático de puertas

Debe diferenciarse tanto la carpintería como las manetas, facilitando su localización y posterior accionamiento.

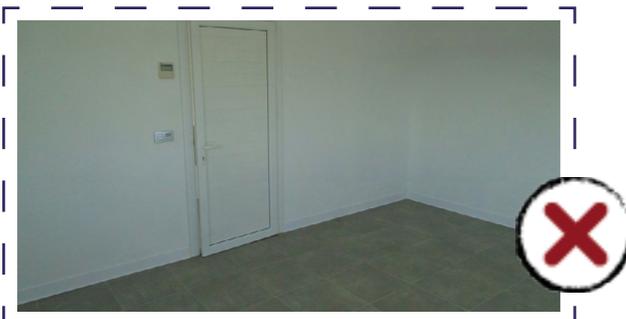
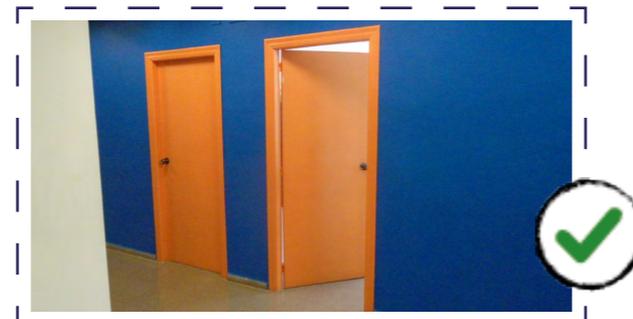
Las puertas deben ser fácilmente identificadas, por lo que debe existir una diferenciación cromática entre los paramentos verticales y las hojas de las puertas (o al menos los marcos de estas) e incluso incluir códigos según se trate de puertas de ascensor o de acceso a otras dependencias.

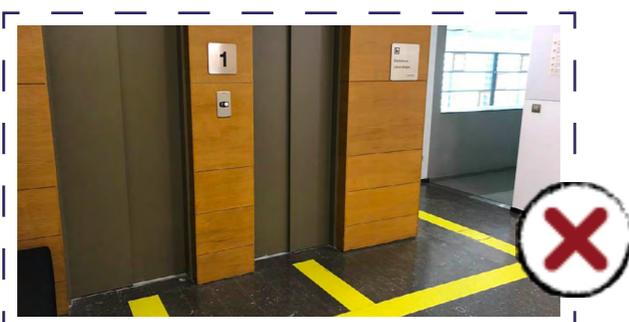
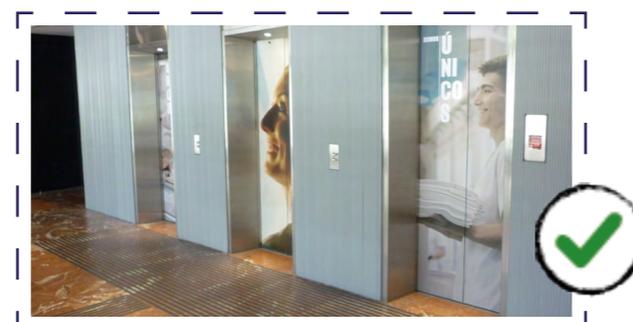
UNE-ISO 21542. Pág. 56

Las botoneras exteriores de los ascensores deben situarse a una altura comprendida entre 90 y 120 cm (preferiblemente 110 cm).

La distancia mínima entre la botonera exterior y cualquier rincón (en caso de existir) debe ser de 50 cm (recomendado 60 cm), para permitir el acercamiento.

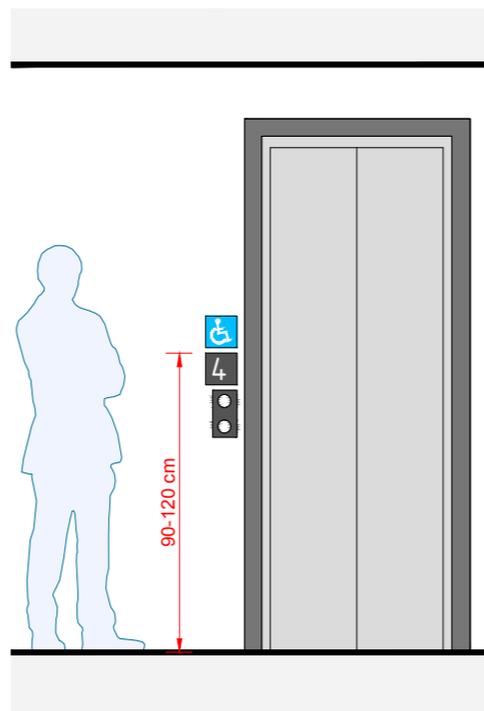
UNE-ISO 21542. Pág. 118

Ubicación de la botonera exterior

Esta señalización debe contar con indicación en Braille y arábigo en alto relieve.

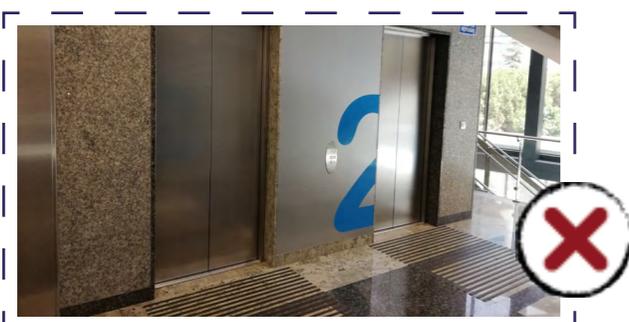
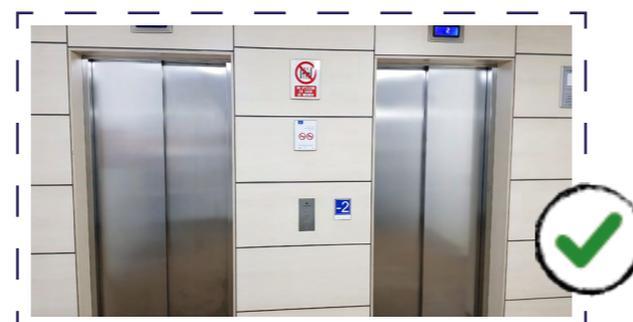
El número de planta se debe situar en la jamba derecha de la puerta del ascensor (en el exterior) en el sentido de salida de la cabina a una altura entre 90 y 120 cm.
