Accesibilidad y urbanismo

Estudio de la Accesibilidad del Parque Urbano Madrid Río en el Tramo comprendido entre el Puente de la Princesa y el Puente de Toledo

*Trabajo Fin de Máster Universitario en Accesibilidad para Smart City.
La Ciudad Global. Año 2015*

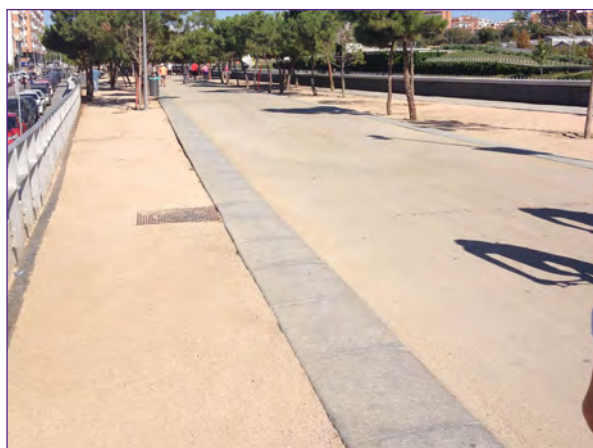
Grupo de imágenes 2. Itinerario peatonal tipo I (izquierda) e itinerario peatonal tipo II (derecha).

ITINERARIO PEATONAL	Itinerario principal (mortero continuo). TIPO I	Itinerario Jardines de Puerta de Toledo. TIPO II	Itinerario mortero continuo, orilla izquierda. TIPO III
Ancho libre de paso.	4 m.	3,10 m.	3,95 m.
Altura libre de paso.	Sin obstáculos. Excepto vegetación ocasional.	Sin obstáculos.	Sin obstáculos.
Escalones, resaltes.	No.	No.	No.
Pavimento.	Mortero continuo con piezas curvas de granito.	Tierra compactada.	Mortero continuo con piezas curvas de granito.
Franjas de pavimento táctil indicador.	No.	No.	No.
Iluminación.	Adecuada.	Escasa.	Escasa en algunos puntos.
Señalización.	Pintada en el suelo. Escasa.	Sin señalización.	Pintada en el suelo. Escasa.

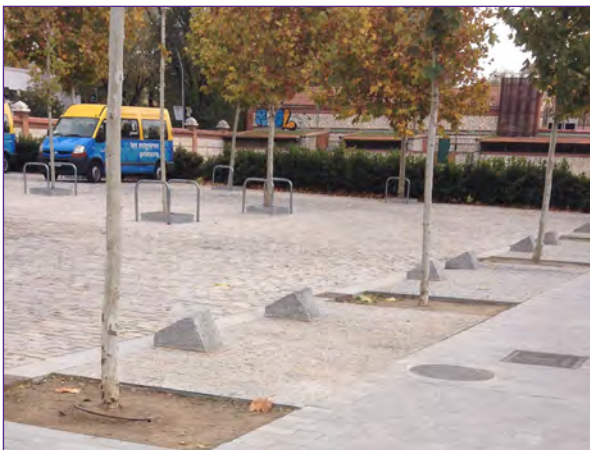
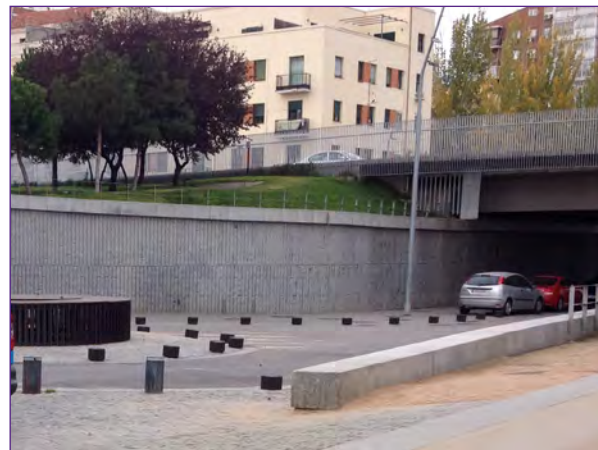
Grupo de imágenes 3. Bolardos.

En este tramo del parque no hay gran número de bolardos ya que es una zona peatonal en casi toda su extensión.

Nos encontramos tres tipos diferentes:

- Bolardos de granito en la zona del Matadero (tipo I), difícilmente detectables por sus dimensiones y su

color.

- Bolardos de acero situados en las cercanías del Puente de la Princesa en su acceso por la Avenida del Manzanares, donde se combinan ambos tipos. El tipo II es de dimensiones pequeñas y color contrastado con el entorno; el tipo III tiene dimensiones mayores, color contraste con el entorno y banda fotoluminiscente.

BOLARDOS	Matadero (Tipo I)	Cercanías del Puente de la Princesa Tipo II	Cercanías del Puente de la Princesa Tipo III
Altura.	20 cm.	20 cm.	60 cm.
Ancho.	30 cm.	30 cm.	30 cm.
Color contrastado con el pavimento.	No.	Sí.	Sí.
Banda fotoluminiscente.	No.	No.	Sí.
Material y anclaje sólidos.	Sí.	Sí.	Sí.
Diseño redondeado y sin aristas.	No.	Sí.	Sí.

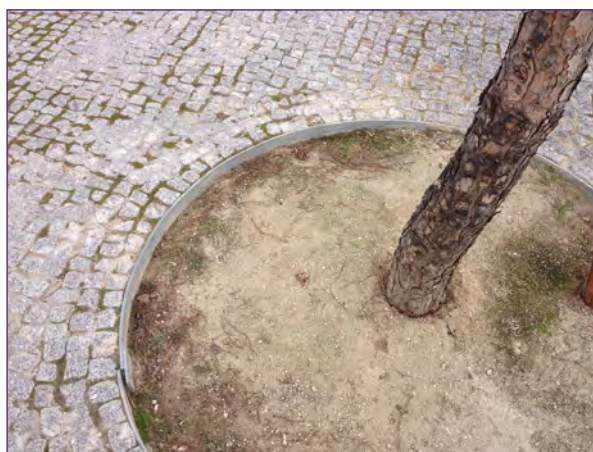
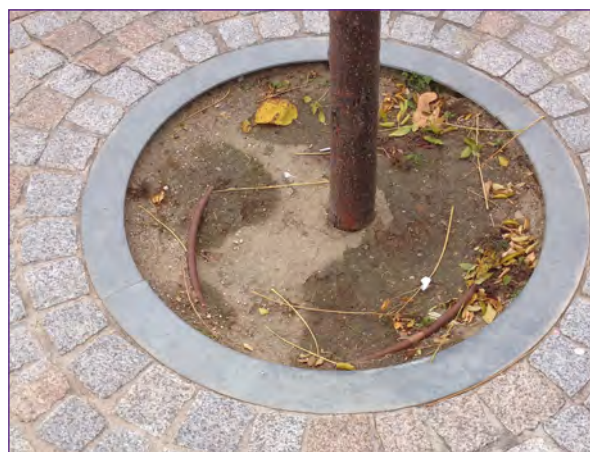
Grupo de imágenes 4. Alcorques.

Los alcorques no tienen ningún tipo de protección y al no estar enrasados con el pavimento producen pequeños desniveles que pueden generar caídas.

ALCORQUES	
Enrasadas al pavimento.	No. Desniveles de 7 cm.
El enrejado se orientará en sentido transversal a la dirección de la marcha.	Sin enrejado.
Protegidos con elemento vertical de altura > 10 cm que recorra el perímetro y no invada la superficie libre de paso.	Sin protección.
Realzados con bordillos > 10 cm.	Sin bordillos.

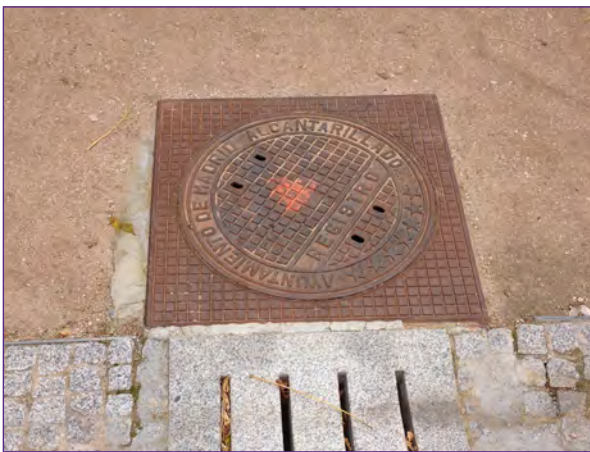
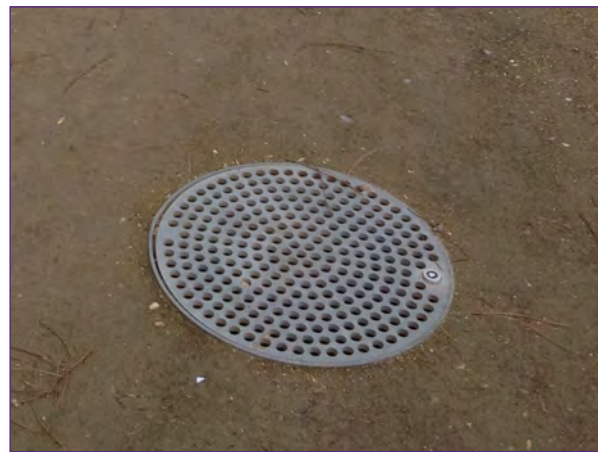
Grupo de imágenes 5. Tipo I y III (izquierda) y tipo VI (derecha).

TAPAS DE REGISTRO, REJILLAS Y SUMIDEROS	Tapas de registro alcantarillado. TIPO I	Registros TIPO II	Rejillas granito. TIPO III
Fuera del itinerario peatonal.	Sí.	No.	Sí.
Enrasadas al pavimento.	Sí.	No. Grandes desniveles.	Sí.
El enrejado irá en sentido transversal a la marcha.	----	----	Sí.
En las aberturas se podrá inscribir un círculo de 1 cm de diámetro.	----	----	Sí.
Si tienen aperturas la dimensión < 2 cm.	----	----	Sí.

TAPAS DE REGISTRO, REJILLAS Y SUMIDEROS	Rejillas de hierro TIPO IV	Rejillas ventilación metro. TIPO V	Sumideros TIPO VI
Fuera del itinerario peatonal.	Sí.	No.	Sí.
Enrasadas al pavimento.	Sí (en algunos puntos están caídas).	Sí.	Sí.
El enrejado irá en sentido transversal a la marcha.	Sí / No.	---	---
En las aberturas se podrá inscribir un círculo de 1 cm de diámetro.	Sí.	Sí.	Sí.
Si tienen aperturas la dimensión < 2 cm.	Sí.	No cumple.	Sí.

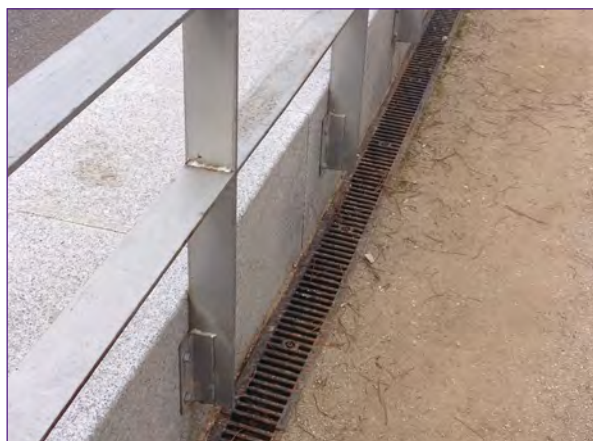
Grupo de imágenes 8. Tipo IV.

ESCALERAS	Cercanías del Puente de Toledo. TIPO IV	Acceso km. 6,65. TIPO V.
Nº escalones		28
Sin obstáculos.	Sí.	Sí.
Ancho.		2 m.
Pavimento.	Losa de granito liso.	Losa de granito liso.
Pasamanos.	No.	Sí.
Altura del pasamanos.	---	0,95 m.
Pasamanos continuos en todo el recorrido, prolongados 30 cm. al ppio y al final del recorrido.	No.	No.
Escaleras > 4 m., con pasamanos central.	No.	---
Medidas de los peldaños. // ¿Bocel?		16 / 32
Franjas en el borde de la huella.	No.	No.
Pavimento táctil indicador al principio y final de la escalera.	No.	Sí.
En escaleras >14 peldaños, mesetas de fondo > 120 cm.	---	Sí.
Iluminación homogénea, que evite zonas de sombra, con refuerzos puntuales en su arranque y llegada.	---	No.

Las escaleras cumplen con algunos requisitos pero, exceptuando la que se encuentra en el acceso del km. 6,65, carecen de pasamanos a doble altura a ambos lados, alargándose 30 centímetros al inicio y al final de la misma, al igual que aquellas que tienen un ancho superior a 4 metros no tienen barandilla central. Los peldaños no contrastan cromáticamente con el entorno y no cuentan con pavimento táctil indicador, por lo que pueden producirse caídas o tropiezos por parte de usuarios con discapacidad visual.

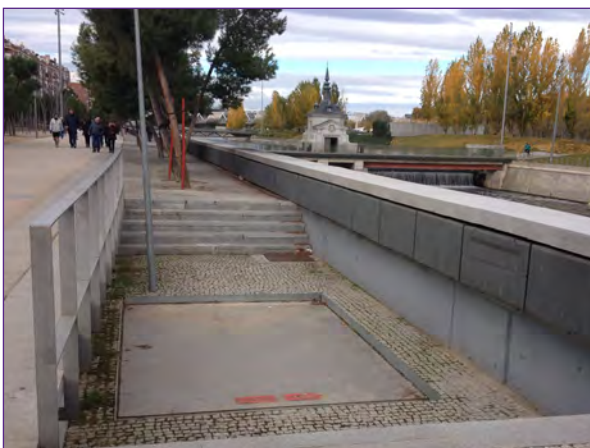
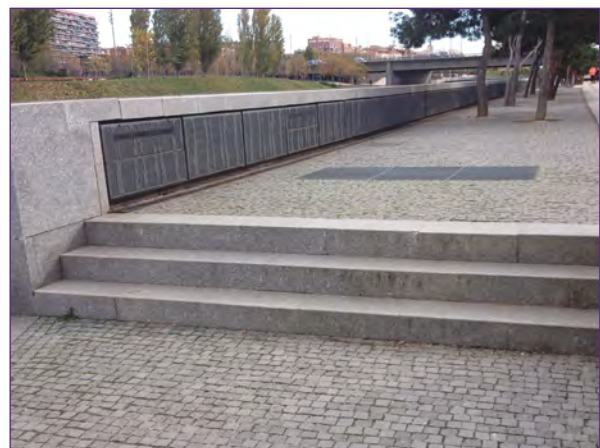
Grupo de imágenes 9. Escaleras en registro y acceso a presa (entre km. 6,40 y 6,20).

ESCALERAS	Acceso a registro (entre acceso km. 6,40 y 6,60)	Acceso a presa (entre km. 6,40 y 6,60)	Acceso a pasarela de la playa (km. 5,50)
	TIPO I	TIPO II	TIPO III
Nº escalones	5	3	3
Sin obstáculos.	Sí.	Sí.	Sí.
Ancho.	6,80 m.	7,30 m.	7,30 m.
Pavimento.	Losa de granito liso.	Losa de granito liso.	Losa de granito liso.
Pasamanos.	Sí.	Sí.	No.
Altura del pasamanos.	0,85	0,85	0,85
Pasamanos continuos en todo el recorrido, prolongados 30 cm. al ppio y al final del recorrido.	No.	No.	No.
Escaleras > 4 m., con pasamanos central.	No.	No.	No.
Medidas de los peldaños. // ¿Bocel?			
Franjas en el borde de la huella.	No.	No.	No.
Pavimento táctil indicador al principio y final de la escalera.	No.	No.	No.
En escaleras >14 peldaños, mesetas de fondo > 120 cm.	---	---	---
Iluminación homogénea, que evite zonas de sombra, con refuerzos puntuales en su arranque y llegada.	No.	No.	No.

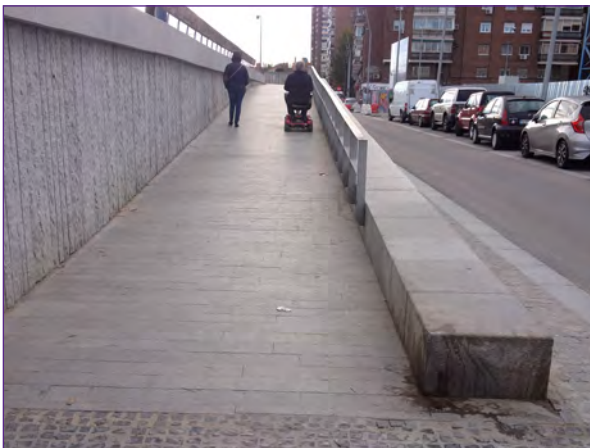
Grupo de imágenes 13. Rampa acceso km. 6,40.

RAMPAS	Acceso km. 6,40	Acceso pasarela de playa (km. 5,50)	Acceso km. 5,20
Sin obstáculos.	Sí.	Sí.	Sí.
Ancho.	2,42 m.	7,30 m.	8,30 m.
Pendiente longitudinal / Pendiente transversal	4,8° / 1,4°	4,3 / 1,7	3,3° / 0,1°
Pavimento.	Losas planas de juntas continuas.	Piezas de granito cortado.	Piezas de granito cortado.
Pasamanos.	Sólo a un lado, a doble altura.	Sólo a un lado, a doble altura.	Sin pasamanos.
Altura del pasamanos.	90 cm.	1 m.	-----
Pasamanos continuos en todo el recorrido, prolongados 30 cm. al ppio y al final del recorrido.	No.	No.	-----
Rampas > 4 m., con pasamanos central.	No procede.	Sin pasamanos central.	Sin pasamanos central.
Al inicio y al final de la rampa existirá un espacio de su misma anchura y profundidad de 1,50 m. libre de obstáculos, que no invada el itinerario peatonal accesible	No.	No.	No.
Pavimento táctil indicador al principio y final de la rampa.	No.	No.	No.
Cada 1.000 cm. de proyección de rampa se dispondrán mesetas de fondo > 120 cm.	No.	No.	No.

Iluminación homogénea, que evite zonas de sombra, con refuerzos puntuales en su arranque y llegada.	Sin iluminación.	Sin iluminación.	Sin iluminación.

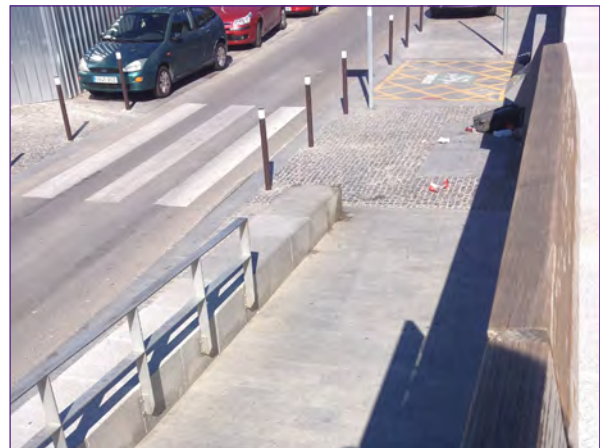
Las rampas están presentes en accesos y en algunos puntos del parque para salvar desniveles. Con carácter general, son de gran longitud sin tener mesetas rectas para el descanso, carecen de pasamanos a ambos lados que se alarguen al principio y

al final de la misma y no tienen pavimento táctil indicador.

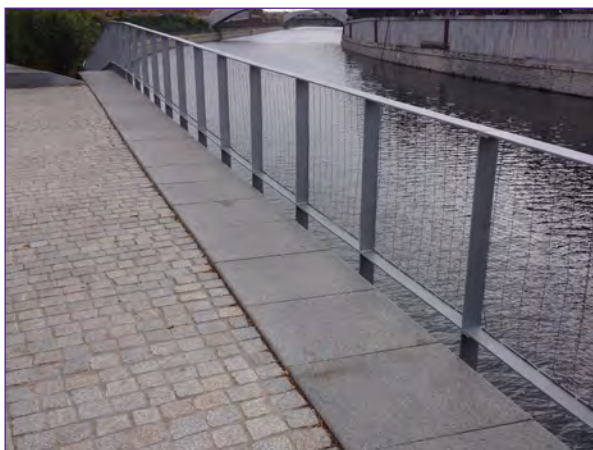
Imagen 18. Tipo I.

BARANDILLAS Y PASAMANOS	Protección con el río (orilla derecha e izquierda, horizontal) TIPO I	Protección con el río (orilla derecha, horizontal varias alturas) TIPO II	Protección con el río (orilla derecha, vertical) TIPO III
Altura.	0,85 m.	0,35 - 0,55 - 0,85 m.	0,85 m.
No serán escalables. No dispondrán de puntos de apoyo entre 0,20 y 0,70 m. de altura.	No cumple.	Cumple.	Cumple.
Separación con el paramento	---	----	----
Estables, rígidas y fuertemente fijadas.	Sí.	Sí.	Sí.
Contraste cromático.	No.	No.	No.
Paso continuo de la mano.	Sí.	Sí.	Sí.

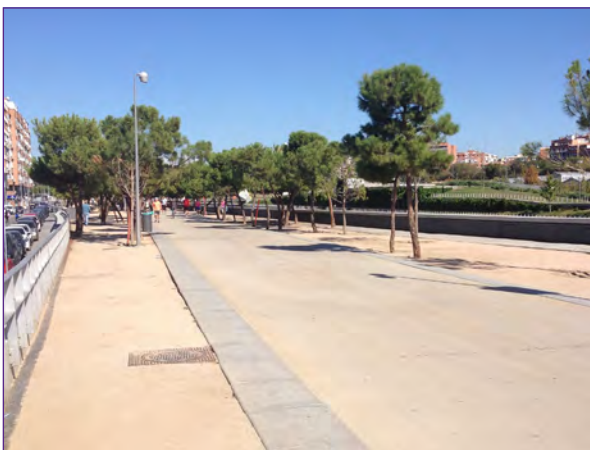
Grupo de imágenes 23. Pavimento tipo I (izquierda) y tipo VII (derecha).

PAVIMENTOS	Mortero continuo TIPO I	Bloques de granito al corte (piezas pequeñas) TIPO II	Bloques de granito al corte (piezas cuadradas) TIPO III	Bloques de granito al corte (en fuentes de agua potable) TIPO IV
Duro y estable.	Sí	Sí.	Sí.	Sí
¿Piezas sueltas?	No.	No.	No.	No.
¿Resaltes?	No.	Sí.	Sí.	Sí.
¿Antideslizante?	Sí.	Sí.	Sí.	Sí.
¿Pavimento táctil indicador?	No.	No.	No.	No.
Sist. Drenaje.	Sí.	Sí.	Sí.	Sí.

PAVIMENTOS	Losas planas de juntas continuas TIPO V	Madera TIPO VI	Tierra compactada TIPO VII	Tierra suelta TIPO VIII
Duro y estable.	Sí	Sí	Sí	No.
¿Piezas sueltas?	No.	No.	No.	---
¿Resaltes?	No.	No.	No.	---
¿Antideslizante?	Sí.	No.	Sí.	---
¿Pavimento táctil indicador?	No.	No.	No.	No.
Sist. Drenaje.	Sí.	Sí.	Sí.	Sí.

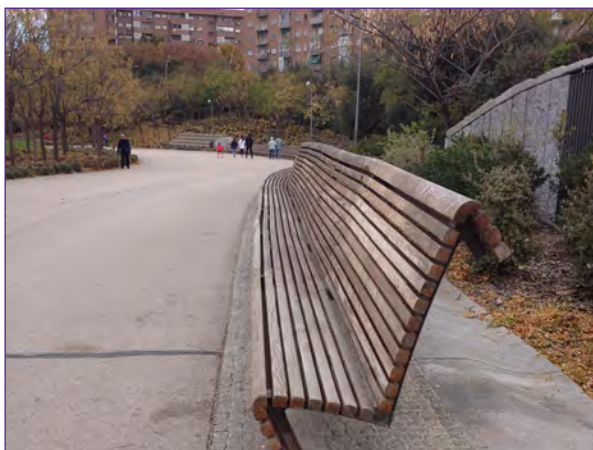
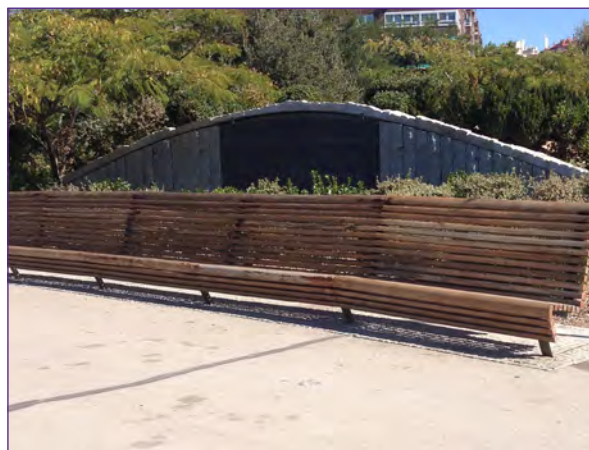
Grupo de imágenes 28. Bancos de madera (tipo I).

BANCOS DE MADERA	
Profundidad y altura del asiento.	Profundidad 40 cm. Altura 38 cm.
Altura del respaldo.	76 cm.
Reposabrazos // Altura.	Sin reposabrazos.
Franja libre de obstáculos en su parte frontal y en toda su longitud, sin ocupar el itinerario peatonal.	Situados dentro del itinerario peatonal, en el borde exterior.
En un lateral (mínimo) espacio libre de 1,50 m. de diámetro.	Sí.
Mínimo 1 banco accesible en cada área. O 1 cada 5.	No.

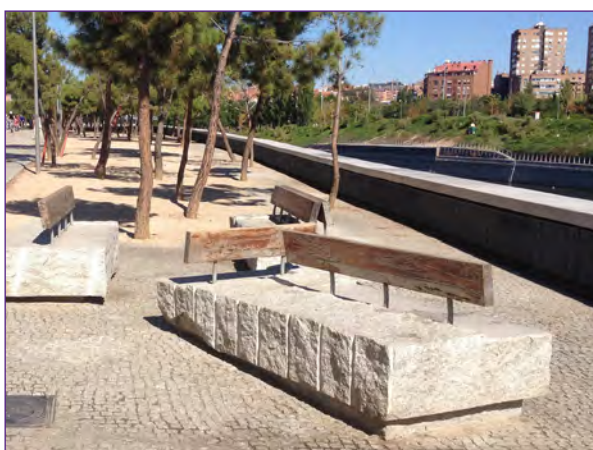
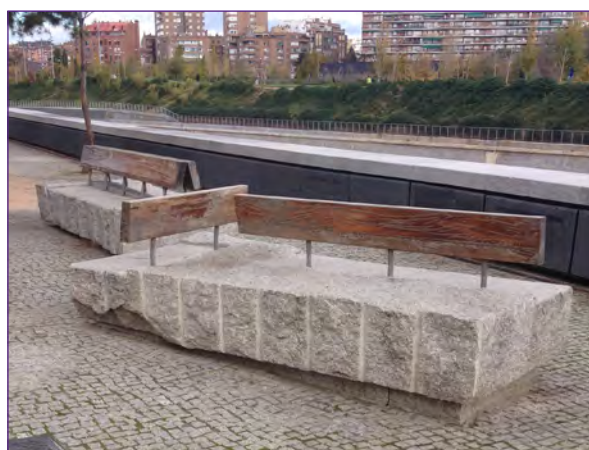
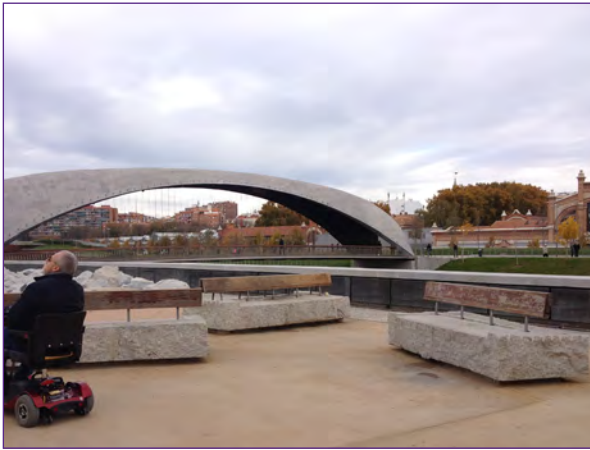
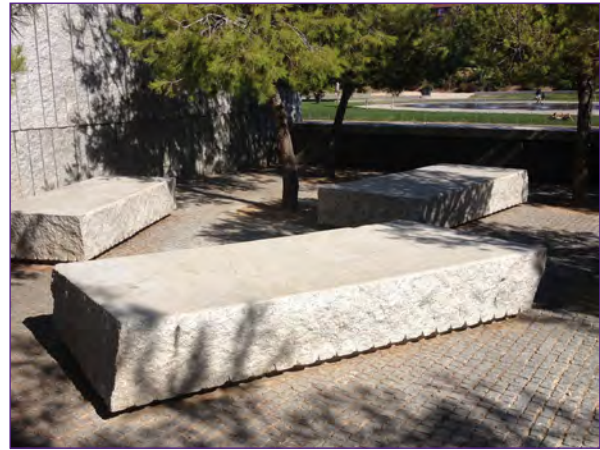
Grupo de imágenes 29. Bancos de granito de áreas de estancia tipo II y tipo III (última foto a la derecha).

BANCOS DE GRANITO (ÁREAS DE ESTANCIA)	TIPO II	TIPO III
Profundidad y altura del asiento.	Profundidad 65 cm. / Altura 42 cm.	Profundidad 130 cm. / Altura 42 cm.
Altura del respaldo.	40 cm.	Sin respaldo
Reposabrazos // Altura.	Sin reposabrazos.	Sin reposabrazos.
Franja libre de obstáculos en su parte frontal y en toda su longitud, sin ocupar el itinerario peatonal.	Sí.	Sí.
En un lateral (mínimo) espacio libre de 1,50 m. de diámetro.	Sí.	Sí.
Mínimo 1 banco accesible en cada área. O 1 cada 5	No.	No.

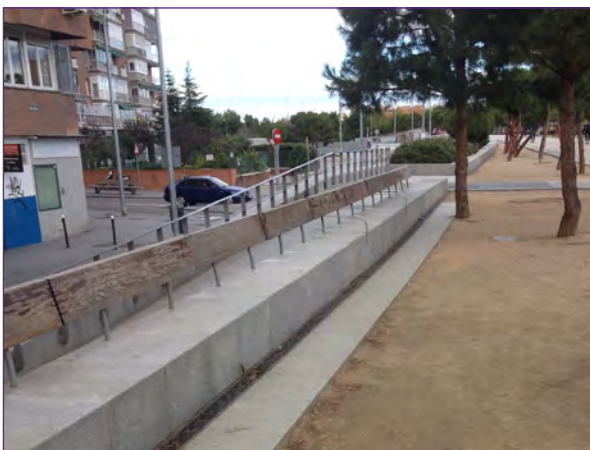
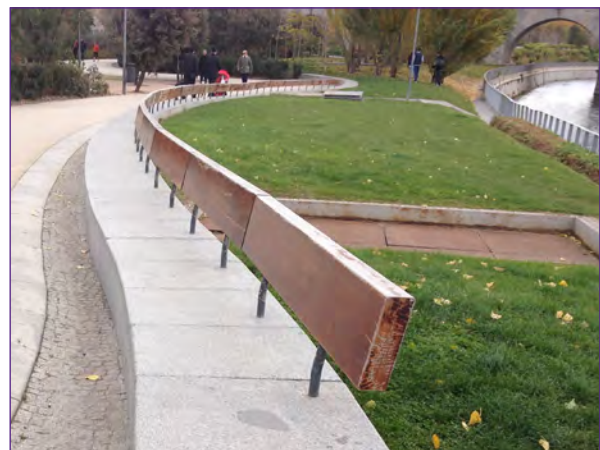
Grupo de imágenes 30. Bancos de granito tipo IV.

BANCOS DE GRANITO (SITUADOS EN EL BORDE EXTERIOR DEL ITINERARIO)	
Profundidad y altura del asiento.	Profundidad 60 cm. / Altura 34 cm.
Altura del respaldo.	42 cm.
Reposabrazos // Altura.	Reposabrazos a ambos lados de 18 cm.
Franja libre de obstáculos en su parte frontal y en toda su longitud, sin ocupar el itinerario peatonal.	Sólo se cumple en algunas zonas. En otras zonas la franja es de 34 cm. o hay árboles pegados a los bancos.
En un lateral (mínimo) espacio libre de 1,50 m. de diámetro.	No.
Mínimo 1 banco accesible en cada área. O 1 cada 5.	No.

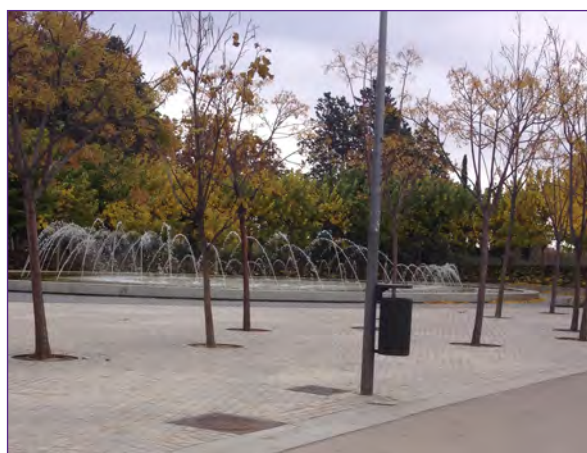
Imagen 31. Papeлерas.

Las papeleras tienen un diseño adecuado y contrastan cromáticamente con el ambiente, pero al no llegar hasta el suelo no son fácilmente detectables para personas con ceguera.

PAPELERAS	
Altura de la boca.	1,15 cm.
Contraste cromático con el entorno.	Sí.
Contorno detectable en toda su altura desde el suelo.	No.
Sin aristas vivas ni elementos salientes.	Sí.
Presencia constante y homogénea.	Sí.
Situadas en el ámbito del itinerario peatonal destinado a mobiliario urbano.	Sí.

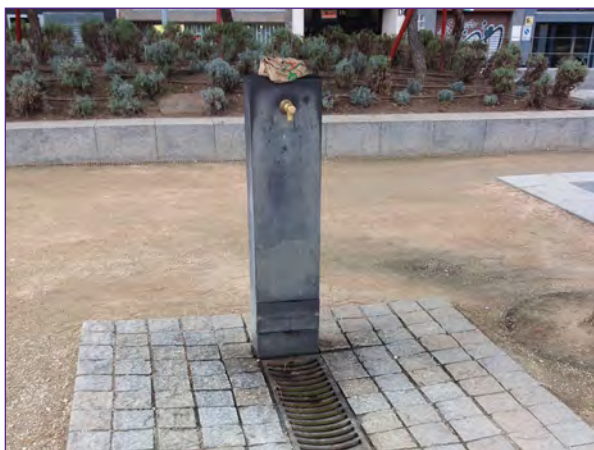
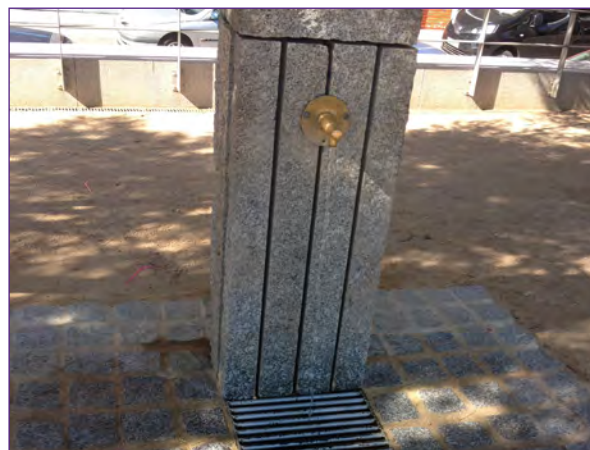
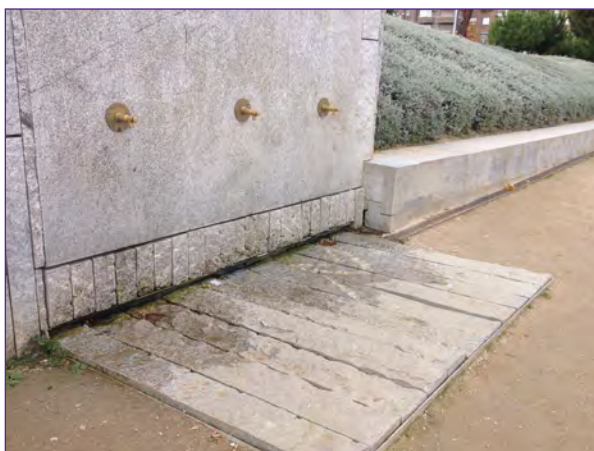
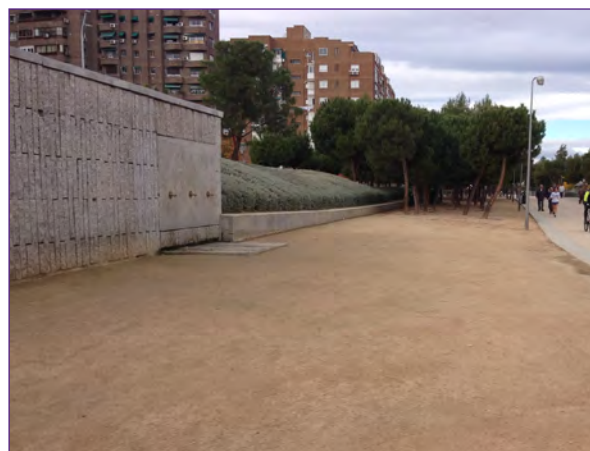
Grupo de imágenes 32. Fuentes individuales (arriba) y fuentes de pared (abajo).

Se pueden dividir en fuentes aisladas y fuentes de pared. Ambos están sobre un pavimento inadecuado, que hace difícil su acceso y en algunos casos puede resultar peligroso, ya que debido a los desniveles

puede generar tropiezos y caídas. Además, las fuentes están situadas fuera del itinerario peatonal pero no tienen ningún itinerario adaptado para llegar hasta ellas, dificultando su localización y acceso.

FUENTES DE AGUA POTABLE	Aisladas.	Grupo de fuentes situadas en pared.
Altura del grifo.	1 m.	1,10 m.
Mecanismo de accionamiento de fácil manejo.	No.	No.
Área de utilización de 1,50 m. de diámetro.	No.	No.
Impedir la acumulación de agua.	Sí.	Sí.

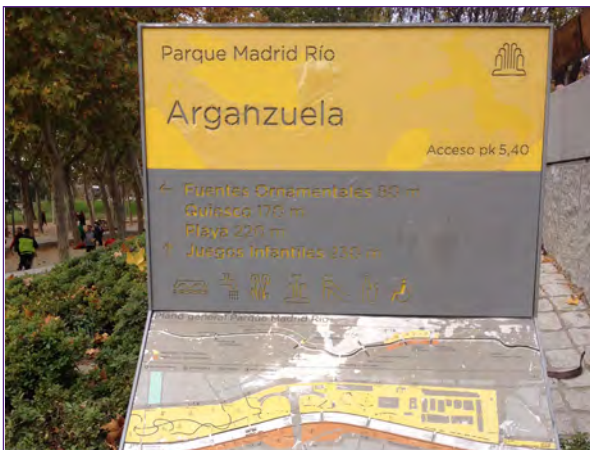
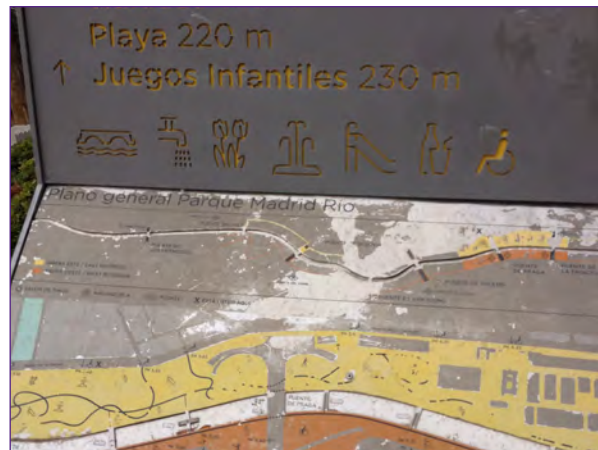
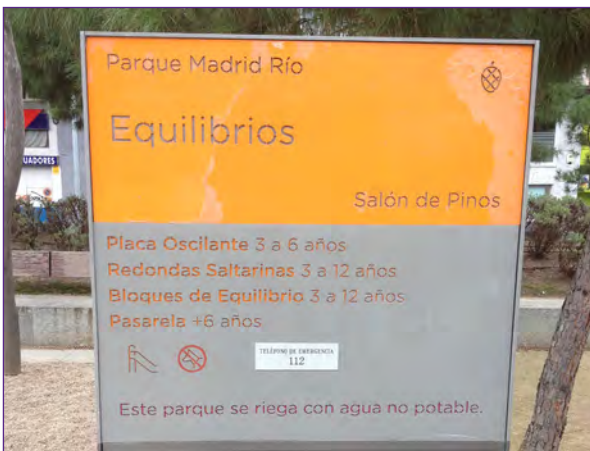
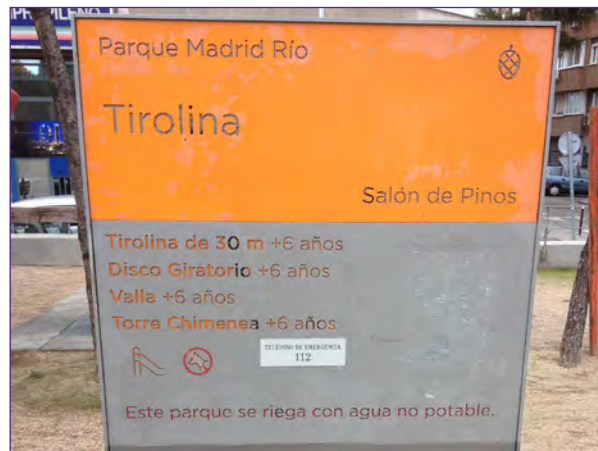
Grupo de imágenes 34. Señalización accesos al parque (arriba) y zonas de juego (abajo).

SEÑALIZACIÓN	
Información de fácil comprensión.	No.
Situados en lugares bien iluminados.	No.
Tamaño de letra de fácil lectura.	Sí.
Contrastado cromáticamente.	Sí.
Información en Braille y altorrelieve.	Sí.

parque, que en muchos casos está deteriorada, por lo que no cumplen su función. Estas señales también tienen un plano del parque en altorrelieve donde indican la posición dentro del mismo, que está confundido ya que la X está situada en un lugar diferente al que se encuentra la persona realmente. Además, el mal estado de conservación provoca una difícil lectura en algunos accesos.

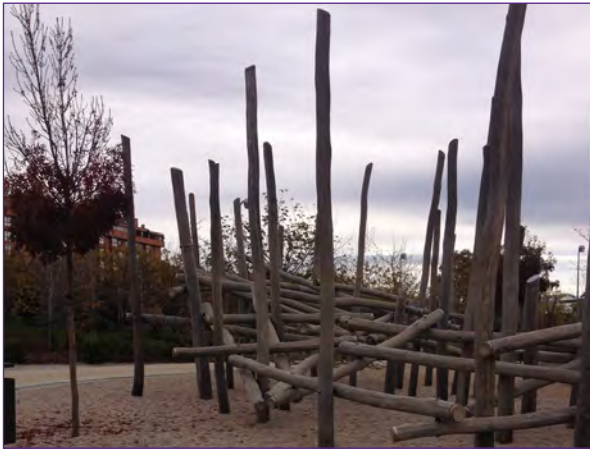
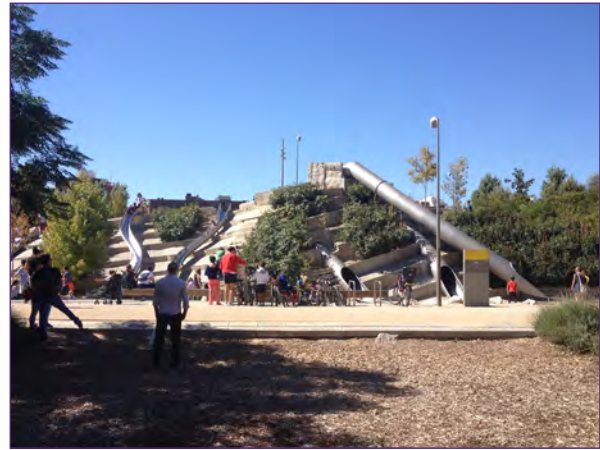
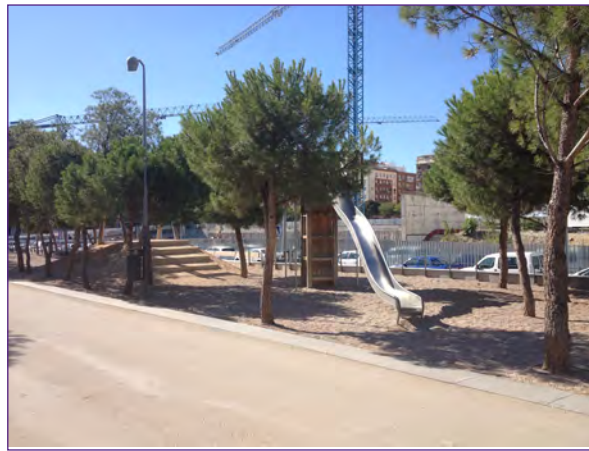
Grupo de imágenes 38. Zonas de juego.

PARQUES INFANTILES	
Itinerarios accesibles que conectan los sectores de juegos entre sí y con los accesos.	No.
Pavimento de las zonas de juego de arena o caucho.	Sí. Arena.
Contraste cromático de las zonas de juegos.	No.
Espacio delimitado por elementos vallados.	No.
Señalización informativa.	Sí.
Elementos de uso fácil e intuitivo.	No.

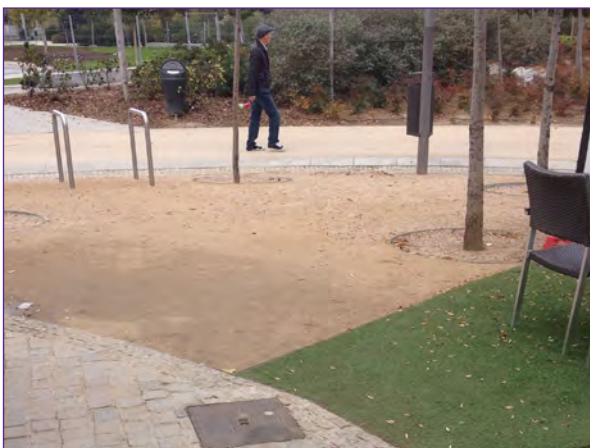
Grupo de imágenes 40. Acceso a cafetería (izquierda) y acceso a quiosco de campo de futbol (derecha).

SERVICIOS EXTERIORES DE HOSTELERÍA	
Accesos adaptados.	No. Resaltes, desniveles y pendientes difíciles.
Fuera del itinerario peatonal.	Sí.
Toldos y sombrillas > 2,20 m.	Sí.
Altura del mostrador.	1,30 m.

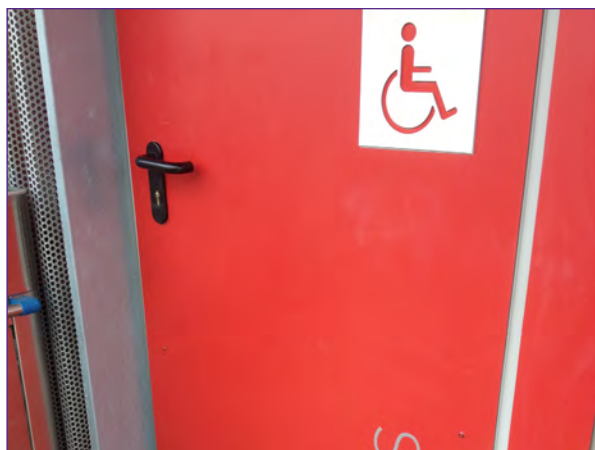
Grupo de imágenes 41. Aseo accesible.

En el parque no hay aseos públicos, sino que hay que utilizar los de los quioscos que se encuentran dentro del parque.

Para acceder a ellos es necesario pedir la llave ya que está cerrado y, como se puede apreciar en las fotos, es utilizado como almacén.

ASEOS	
Ancho puerta.	0,90 m.
Altura libre > 2,20 m.	Sí.
Acceso sin desniveles.	Sí.
Contraste cromático de puerta y tirador.	Sí.
Altura inodoro.	0,45 m.
Espacio libre a ambos lados del inodoro (medida).	No.
Barras de apoyo a ambos lados.	Sí. Ambas abatibles.
Altura lavabo.	0,80 m.
Mecanismos fácil accionamiento.	Sí.
Medida espacio libre interior.	0,65 m.
Sistema de llamada de auxilio.	No.
Altura espejo.	0,90 m.
