ACCESIBILIDAD UNIVERSAL EN LA EDIFICACIÓN, EL URBANISMO Y EL TRANSPORTE

Análisis de la accesibilidad de los puntos más visitados del Albaicín (Granada)

*Trabajo final del Curso de Experto en Accesibilidad y
Entorno Físico de la Universidad de Granada*

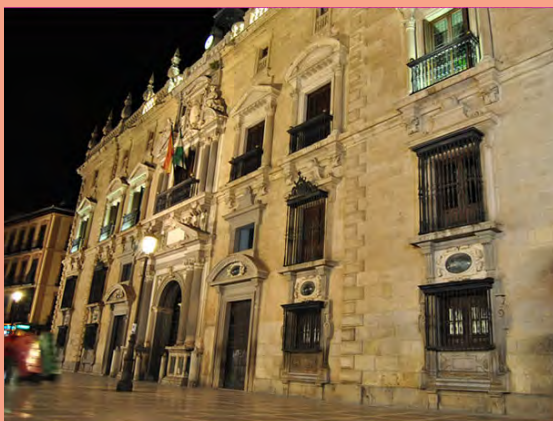
La Real Chancillería es, además de un emblemático edificio de Plaza Nueva, el Tribunal Superior de Justicia de Andalucía. Al ser un edificio de interés público, debería de ser accesible para todo el mundo. Tran el análisis

realizado con las tablas adjuntas en el anexo 1 relativa a entrada a edificios, me propongo a redactar los problemas de accesibilidad que este edificio contiene. El acceso principal está situado a una altura diferente a la cota de rasante. Para salvar esta diferencia, se dispone de una rampa móvil y un pequeño pasillo para evitar el paso bajo el arco de seguridad y el ancho de paso es de más de 0,80 cm. Al encontrarse en Plaza Nueva, el itinerario es accesible, aunque es pavimento es un poco resbaladizo, especialmente si se encuentra mojado.

Este edificio tiene una calificación de ACCESIBLE según el análisis realizado a través de las tablas realizadas.

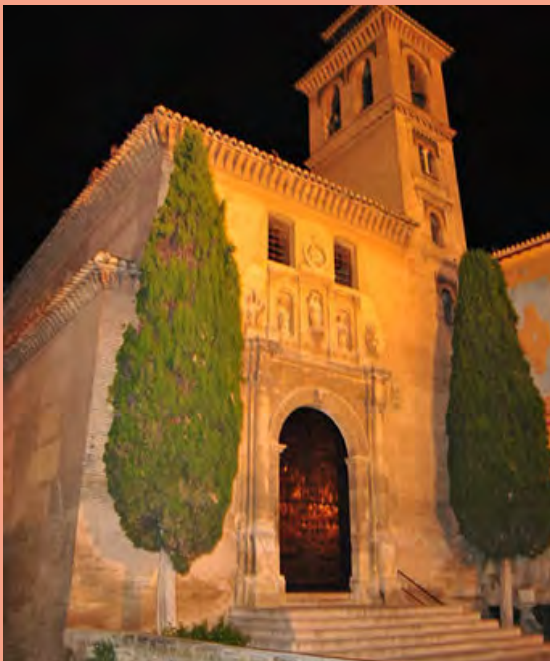
Iglesia de Santa Ana

La Iglesia de Santa Ana, situada en la plaza de Santa Ana, es una de las más importantes del Albaicín, ya que es la puerta de Carrera del Darro. Esta presenta una mezcla de estilos constructivos interesantes, aunque posee muchos problemas de accesibilidad. La iglesia y la parcela están a diferente cota, encontrando un escalón para entrar al patio desde Plaza de Santa Ana, y 7 escalones para la entrada al templo. Las soluciones a la diferencia de cota se realiza en el interior de la parcela. Este edificio tiene una calificación de NO ACCESIBLE según el análisis realizado a través de las tablas realizadas.

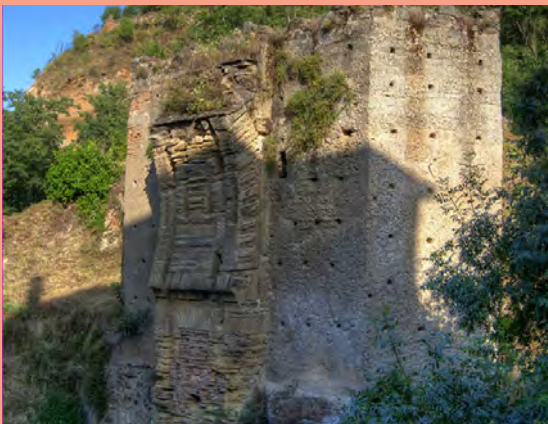
Puente del Cadí

Este edificio tiene calificación de NO ACCESIBLE según el análisis realizado a través de las tablas realizadas.

Ruinas del puente del Cadí. Monumento digno de ver. Para que todo el mundo pueda disfrutarlo, se debe de remodelar la calle tal como se ve en la sección de pavimentos del presente documento, así como la adecuación del trozo de acera que encontramos

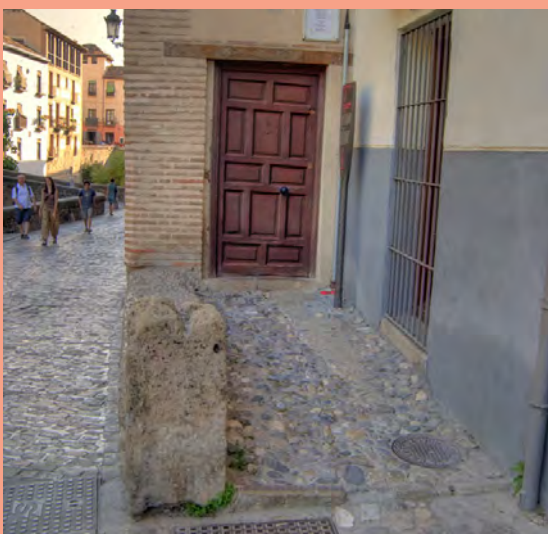
El Bañuelo

El baño mejor conservado del albaicín. Posee una rampa, aunque lo más accesible se queda en llegar al patio con mucha dificultad por su arquitectura.

El edificio posee una altura diferente a la cota de la calle, salvada con una rampa de empedrado con un escalón en su principio y final. El ancho es mayor a 0,80 m. Todo ello se resuelve en el interior de la parcela.

Este edificio tiene una calificación de NO ACCESIBLE según el análisis realizado a través de las tablas realizadas.

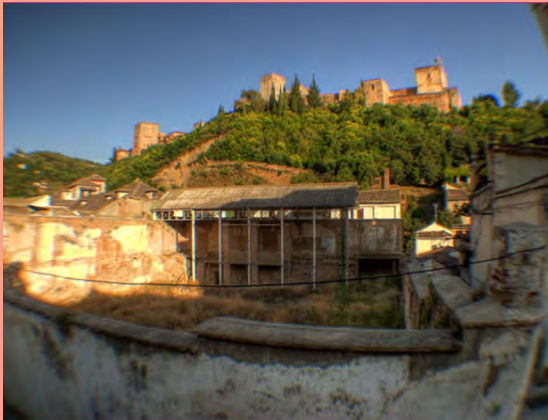
Marístan, Casa de la Moneda

Antiguo hospital de pobres y posteriormente casa donde se acuñaban las monedas de la época. No se puede visitar, por lo que no se analizará el edificio en sí. Se puede ver e intuir desde el monasterio de la concepción. El análisis se realiza sobre el acceso a este punto.

Este edificio tiene una calificación de **NO ACCESIBLE** según el análisis realizado a través de las tablas realizadas.

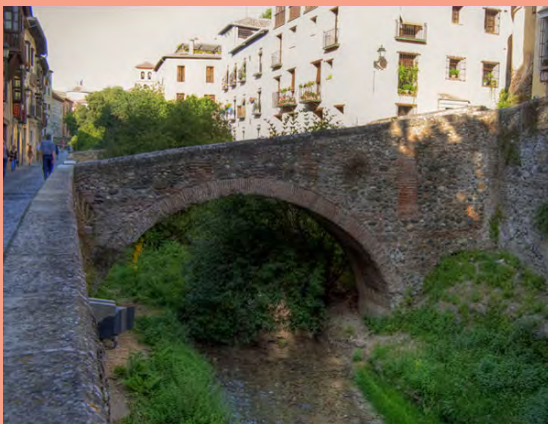
Puente de Espinosa

El itinerario del puente **NO ES ACCESIBLE**, según el análisis realizado a través de las tablas realizadas.

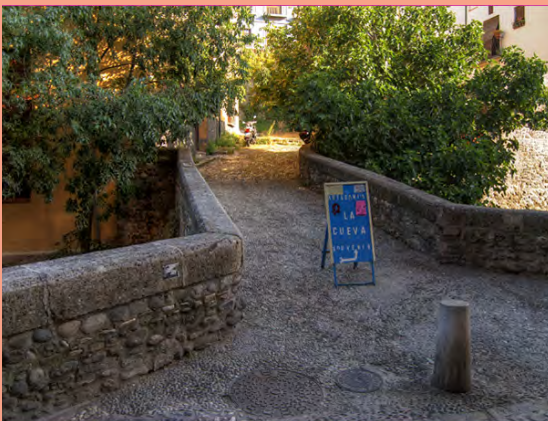
Puente de Cabrera

El itinerario del puente **NO ES ACCESIBLE**, según el análisis realizado a través de las tablas realizadas.

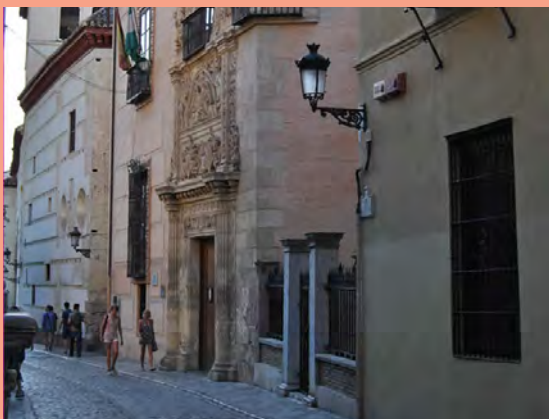
Casa de Castril

La casa de Zafra y Museo Arqueológico está situado en Carrera del Darro. El edificio se encontraba cerrado, por lo que ha sido imposible realizar el análisis de entrada.

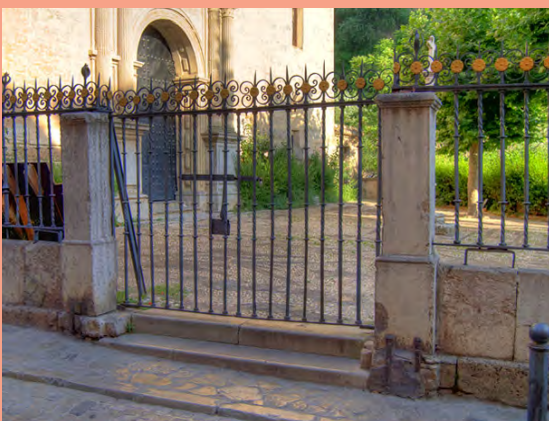
Iglesia de San Pedro y San Pablo

La iglesia y la parcela están a diferente cota, encontrando varios escalones durante el acceso. Las soluciones a la diferencia de cota se realiza en el interior de la parcela.

Este edificio tiene una calificación de NO ACCESIBLE según el análisis realizado a través de las tablas.

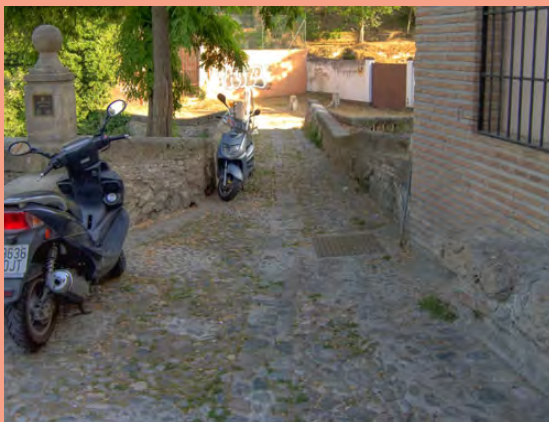
Puente de las Chirimias

El itinerario del puente NO ES ACCESIBLE, según el análisis realizado a través de las tablas realizadas.

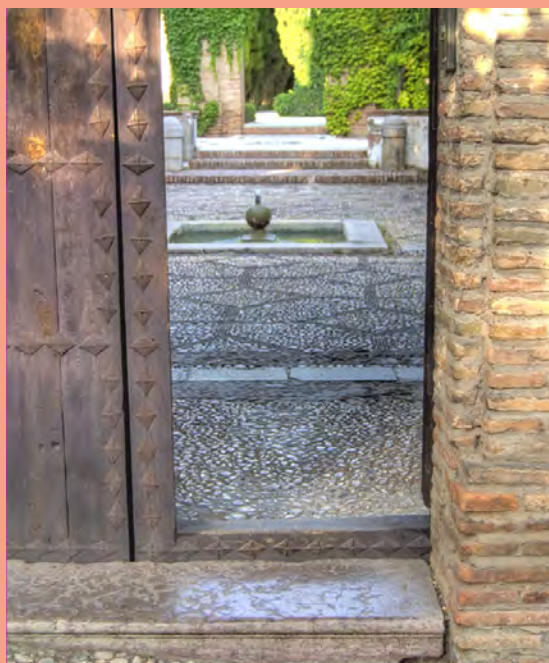
Palacio de los Cordova

Este interesante edificio posee un gran patio con jardines que se puede visitar. Está diseñado en varios niveles, por lo que combina varias escaleras a lo largo de su recorrido, pero ninguna rampa. La entrada también se encuentra a diferente nivel y se soluciona con un escalón.

El edificio está a una cota superior que la rasante de la calle y con una apertura mayor a 0,80 cm.

Este edificio tiene una calificación de NO ACCESIBLE según el análisis realizado a través de las tablas realizadas.

Se puede acceder también al edificio por la zona de entrada de vehículos, la cual es accesible, aunque la acera que llega a este punto es de escaleras.

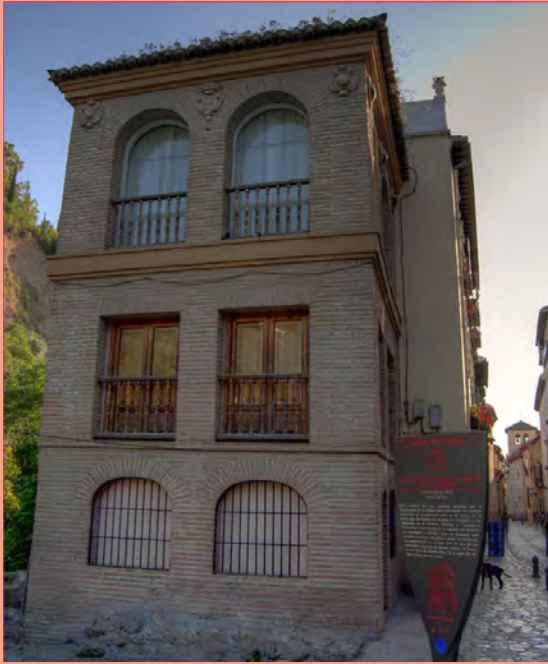
Casa de las Crimias

Edificio público cerrado al público, por lo que no se le ha podido aplicar la tabla de acceso a edificios. Para su análisis nos remitiremos al análisis del puente de las Chirimias.

El itinerario del puente NO ES ACCESIBLE, según el análisis realizado a través de las tablas realizadas.

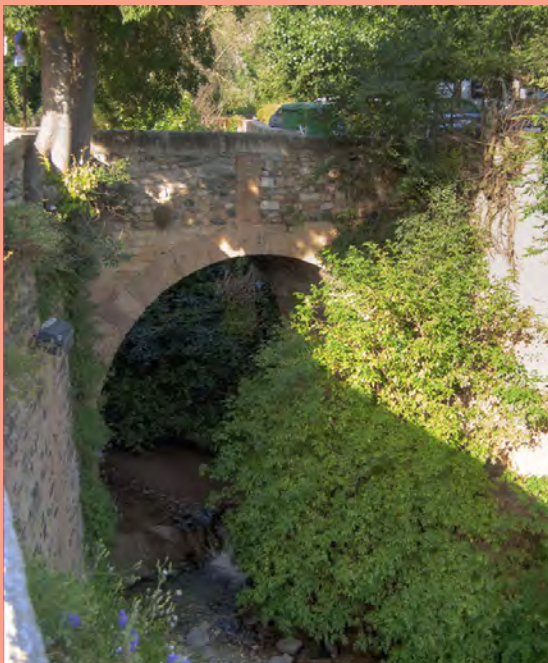
Puente del Aljibillo o Rey Chico

El itinerario del puente NO ES ACCESIBLE, según el análisis realizado a través de las tablas realizadas.

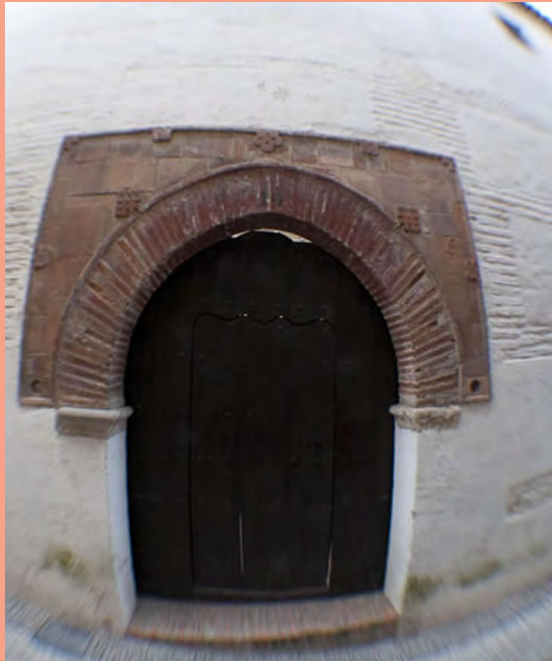
Casa Morisca "Horno de Oro"

El edificio está a una cota superior salvada con un pequeño escalón. La anchura de entrada es mayor a 0,80 cm.

Este edificio tiene una calificación de ACCESIBLE CON AYUDA según el análisis realizado a través de las tablas realizadas, ya que se podría subir el pequeño escalón con facilidad.

El mayor problema reside en la calle. En ambos extremos hay tramos de escaleras por lo que crea un estado de inaccesibilidad.

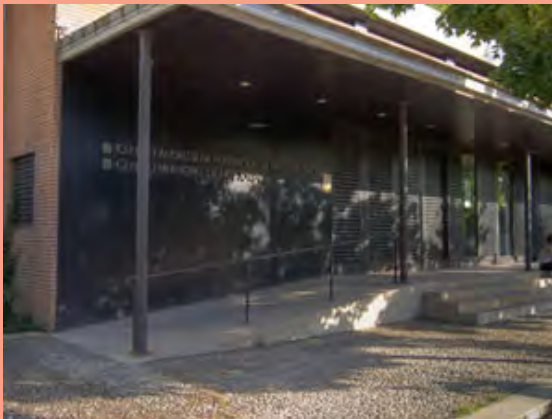
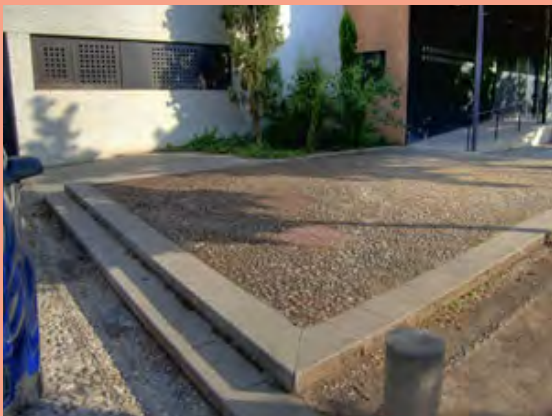
Centro Municipal de Arte Jóven Rey Chico

Uno de los centros de arte más activos en Granada. Para llegar a este edificio, se cruzará el puente de Rey Chico, ya analizado, por lo que la accesibilidad de este será fundamental. Cuando nos encontramos el edificio, nos encontramos dos niveles a subir, ya que está emplazado sobre una pequeña elevación. Ambas cotas están salvadas con rampas accesibles en el interior de la parcela y toda parte del itinerario de acceso tiene más de 0,80 m. Hay que destacar que para salvar la primera rampa de acceso, hay que compartir itinerario con la entrada a una cochera y con un pavimento dificultoso. Incluso este acceso se usa de aparcamiento obstaculizando el acceso a la rampa.

Este edificio tiene una calificación de ACCESIBLE según el análisis realizado a través de las tablas realizadas.

Aunque la calificación sea favorable, se debe de mejorar el itinerario desde paseo de los tristes al museo.

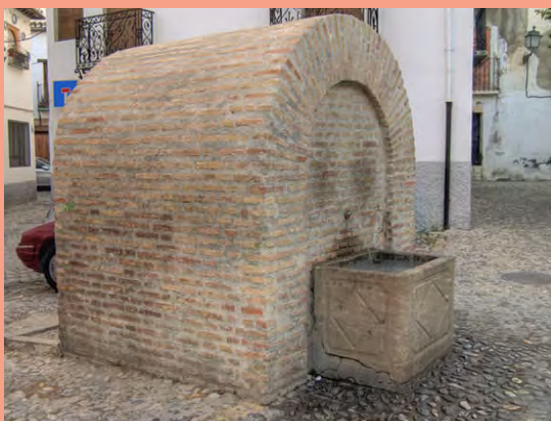
Aljibe de Bibalbonud o San Agustín

El itinerario al aljibe recibe la calificación de NO ACCESIBLE, según el análisis realizado a través de las tablas realizadas.

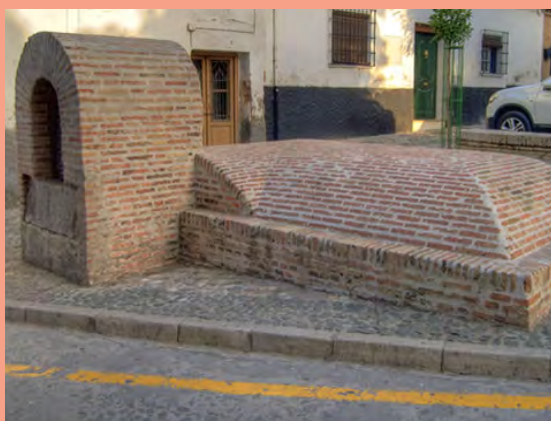
Aljibe del Salvador

El itinerario al aljibe recibe la calificación de NO ACCESIBLE, según el análisis realizado a través de las tablas realizadas. Para visitarlo tienes que pararte en mitad de la calzada por donde pasan coches y autobuses, además de bajar de la acera.

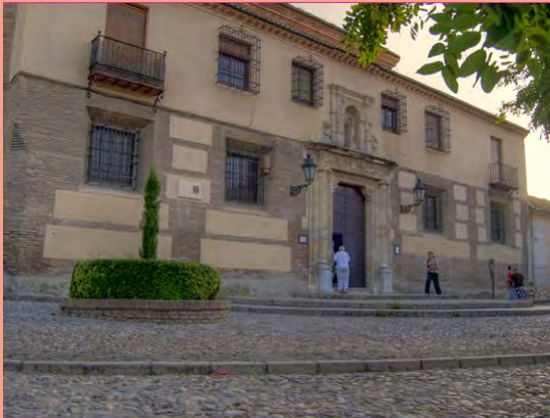
Iglesia del Salvador

Está situada a una cota diferente a la de calle, y esta se soluciona tanto en el exterior de la parcela como en el interior. En el exterior nos encontramos con un pavimento poco accesible y una serie de escalones que nos llevan a nivel de la iglesia. La entrada es menos de 0,80 cm, pero se soluciona abriendo una de las hojas de la puerta completamente.

La iglesia y el itinerario reciben el resultado de NO ACCESIBLE, según el análisis realizado a través de las tablas.

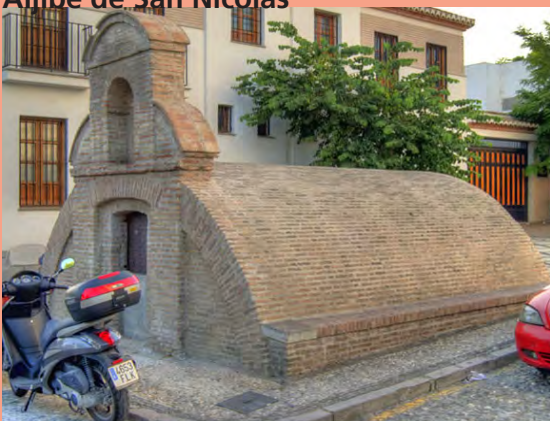
Aljibe de San Nicolás

El itinerario al aljibe recibe la calificación de NO ACCESIBLE, según el análisis realizado a través de las tablas realizadas. Especialmente por el escalón para llegar a él, el pavimento resbaladizo y con surcos que dificulta su tránsito y el aparcamiento de coches.

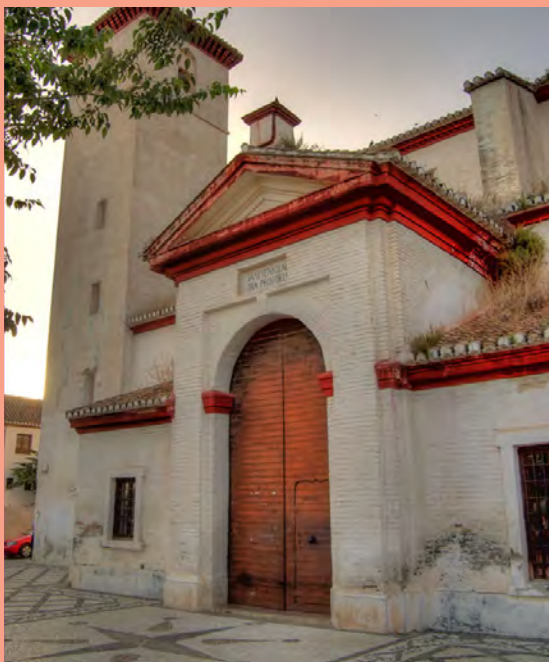
Iglesia y mirador de San Nicolás

es bastante dificultosa por la gran pendiente desde la parada de autobus hasta el mirador y la iglesia, además de un escalón para acceder al recinto. La iglesia está cerrada por problemas estructurales, así que el análisis se ha realizado sobre el exterior.

La iglesia y el mirador reciben el resultado de NO ACCESIBLE, según el análisis realizado a través de las tablas realizadas, sobre todo a causa del itinerario para llegar a este punto. Se sugiere una reforma del pavimento y la inclusión de una rampa para facilitar el acceso. También se ha observado un exceso de cadenas como elementos de protección para evitar la entrada de coches y que crean un gran problema de accesibilidad, ya que en ciertos puntos no se puede detectar a 15 cm del suelo.

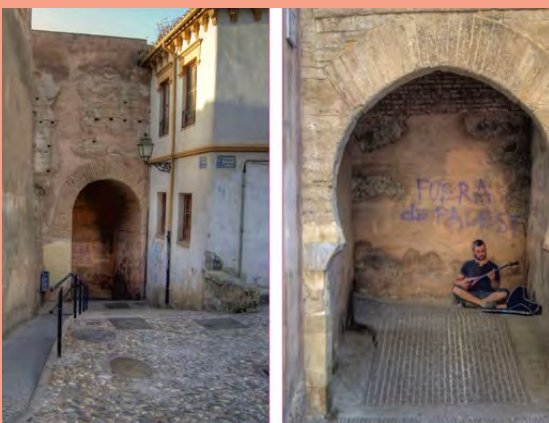
Puerta de las Pesas

Situada en el Plaza Larga y en el itinerario hasta plaza de San Nicolás, esta puerta es un ejemplo de itinerario accesible y de albaicín accesible.

La puerta recibe una valoración de ACCESIBLE, según el análisis realizado a través de las tablas realizadas. El único problema es que el itinerario para llegar a la rampa es inaccesible porque, aunque siendo plano, contiene muchos huecos que dificultan el tránsito a toda persona.

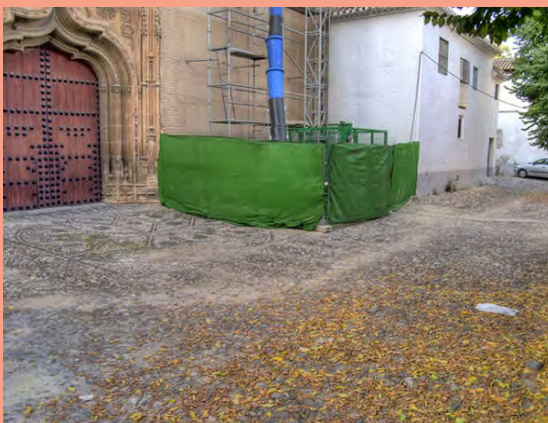
Monasterio de Sta Isabel la Real

El monasterio y el itinerario hasta su magnífica fachada reciben el resultado de NO ACCESIBLE, según el análisis realizado a través de las tablas realizadas, sobre todo a causa del itinerario para llegar a este punto. Se sugiere una reforma del pavimento para crear un acceso más accesible.

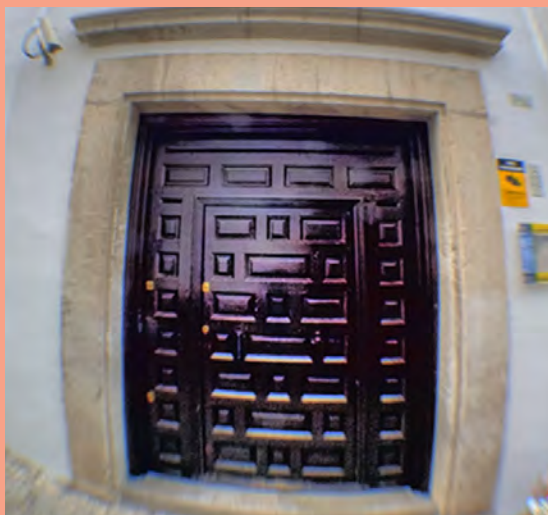
Hospital de la Tiña o Virgen del Pilar

Situado en la calle de la Tiña. Para acceder a él hay que bajar unos peldaños, lo cual dificulta su visita. El edificio se encuentra a distinto nivel de la cota exterior, salvándolo con un escalón en el interior de la parcela.

Este edificio recibe el resultado de NO ACCESIBLE, según el análisis realizado a través de las tablas realizadas, a causa del itinerario para llegar a este punto y su diferencia de cota salvada con escalón. Se sugiere una reforma del pavimento y la inclusión de una rampa para facilitar el acceso.

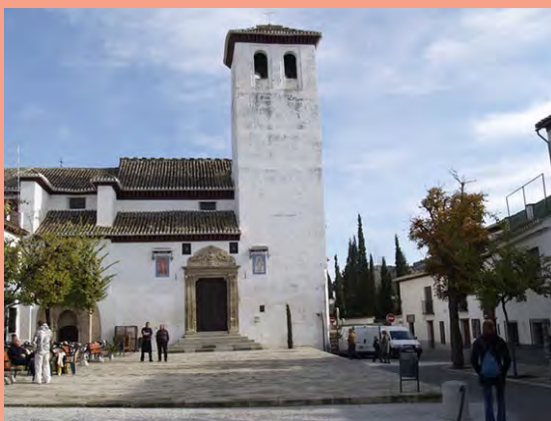
Iglesia y aljibe de San Miguel Bajo

La plaza es accesible, con un pavimento indeformable y un poco resbaladizo en caso de estar mojado. La única pega es que por ciertos lugares de la plaza hay un cambio de nivel con entre 2 y 3 escalones que dificultan la deambulaci3n.

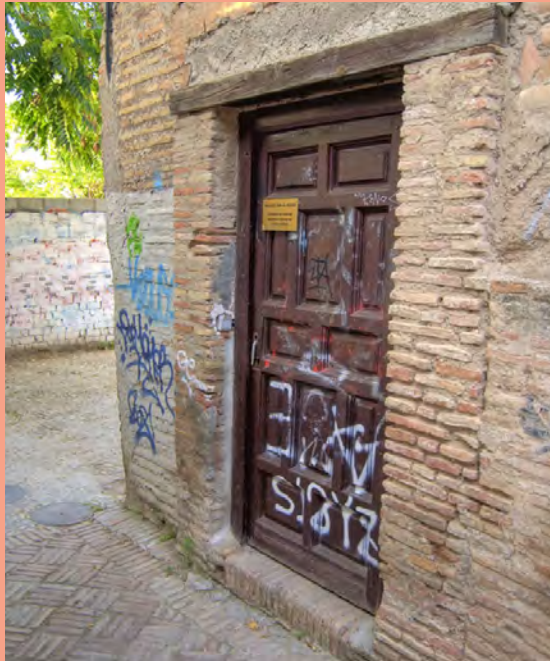
Palacio de Dalhahorra

Construcción palacial correspondiente a la arquitectura tardía nazarí. Este edificio está situado a distinto nivel de la cota de calzada. La entrada presenta un escalón de unos 15 cm y la puerta es más ancha de 0,80 cm. El pavimento que se presenta en este callejón en el que se emplaza el palacio es un ejemplo de pavimento accesible en el caso de que se ejecute bien.

El mirador del Carril de la Lona reciben el resultado de No ACCESIBLE, según el análisis realizado a través de las tablas realizadas, debido a las dificultades que presenta para entrar.

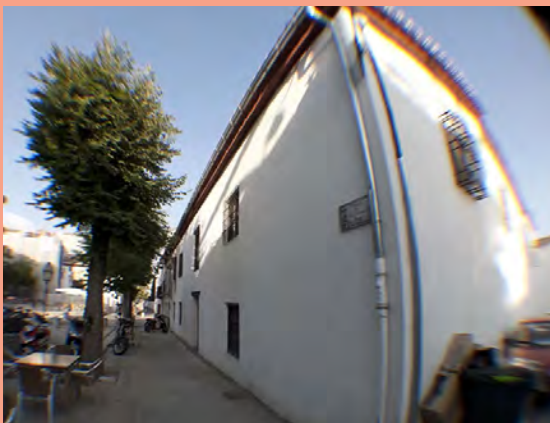
Casa Morisca "El Corralón"

Situada en la plaza San Miguel Bajo. La entrada está a la misma altura del pavimento. Además, en este punto del pavimento el espacio entre piedras que lo forman es inferior a otros lados, por lo que es más cómodo para transitar por él.

El edificio está considerado como ACCESSIBLE para entrar en él. El interior no se ha podido analizar.

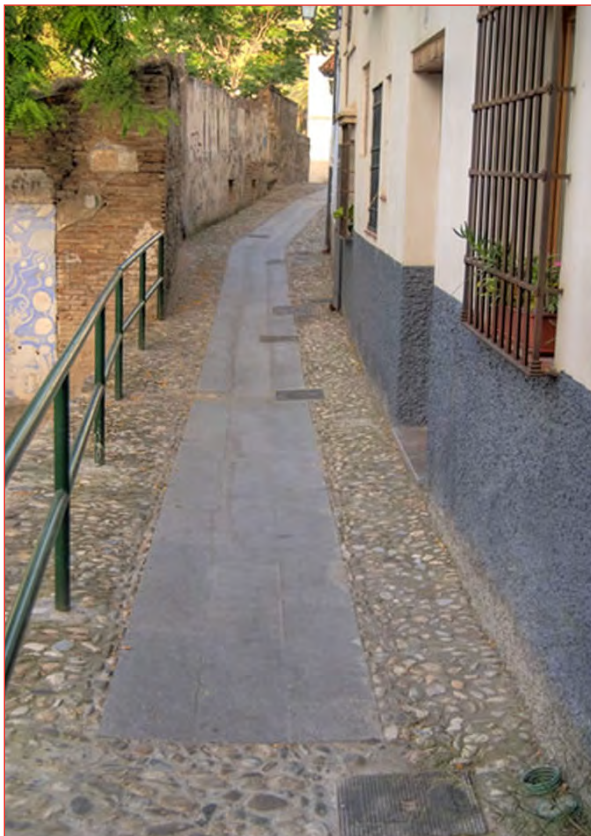
Estilo 1

Este pavimento está compuesto por una franja central de 1,5 m de losa de piedra lisa y antideslizante, flanqueada en sus lados por empedrado granadino.

Esta tipología está usándose actualmente en distintos puntos del albaicín con buena aceptación por los usuarios.

Sobre esta tipología se podría crear una serie de variantes según la anchura de la calle de forma que se pudiera usar para eliminar aceras y crear calles de plataforma única que diferencien el paso de coches con el de personas, o delimiten un itinerario en caso de una calle peatonal.

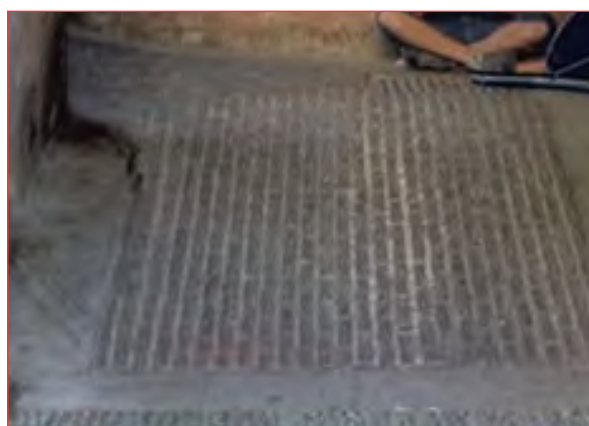
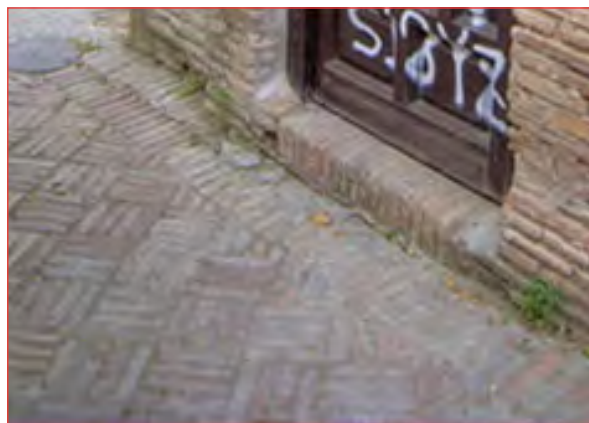
Estilo 2

Estos dos pavimentos están contruidos con ladrillos dispuestos en diferentes posiciones. En la foto superior los ladrillos están situados de forma unidireccional y en los laterales está relleno por cemento u hormigón, aunque para un nuevo pavimento se podría utilizar algún tipo de pavimento de piedra natural. Estos pavimentos quedan especialmente bien en calles estrechas.

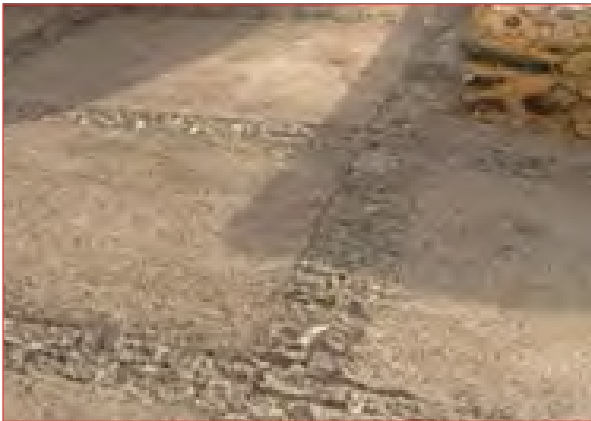
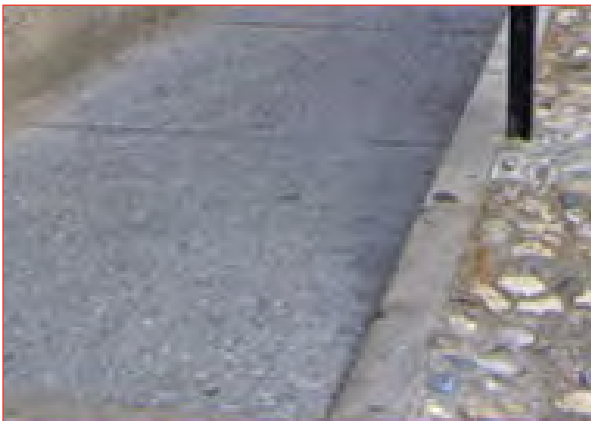
Estilo 3

Estos pavimentos están realizados con hormigón. Uno de ellos posee ciertas piedras para darle un diseño más personalizado.
